Rapport de l'Inspection des installations classées

Visite d'inspection du 13/02/2025

LANXESS EPIERRE SAS

Contexte de l'inspection : signalement de l'éboulement d'un éperon rocheux au droit de l'usine

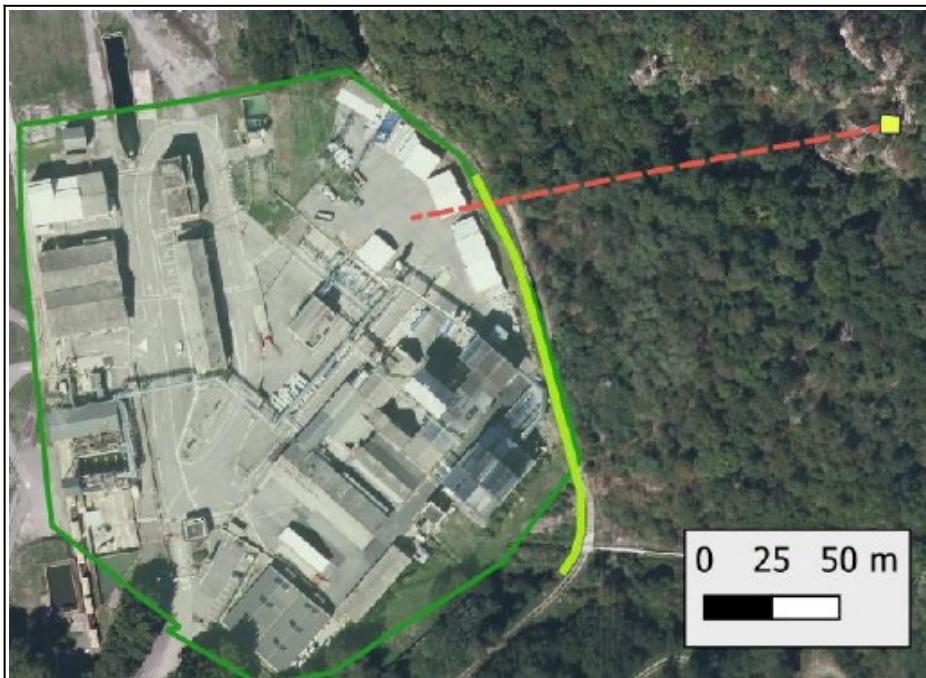
L'inspection réactive du 13/02/25 fait suite au signalement, le 13/02/25, d'un éboulement (trait en pointillé rouge sur le plan ci-dessous) au droit de l'usine LANXESS d'Epierre.

Cette zone avait été identifiée comme « sensible » par l'exploitant et l'inspection des installations classées (éboulements recensés en 1986 et 2011).

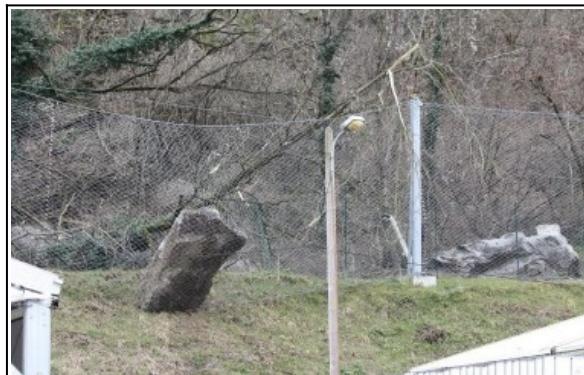
- 5h34 : une alarme (SMS) de niveau 4 arrive sur le portable du directeur du site
- le message indique que l'usine est à l'arrêt (pompes P4 arrêtées)
- 6h30 : le directeur arrive sur le site.
- 7h00 : les constats sont réalisés par la direction du site : plusieurs blocs se sont détachés (dont celui identifié comme "sensible" dans l'étude ARDG) ;
Un bloc de 2 m³ (6 à 7 tonnes) a été arrêté par le filet ;

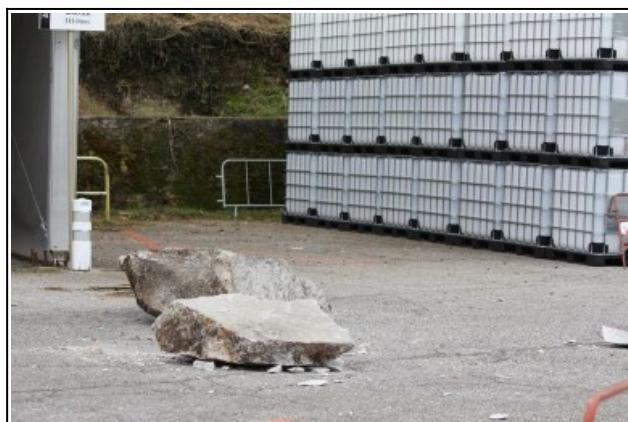
Un bloc plus petit est passé « à gauche » et s'est arrêté dans une zone neutre ;

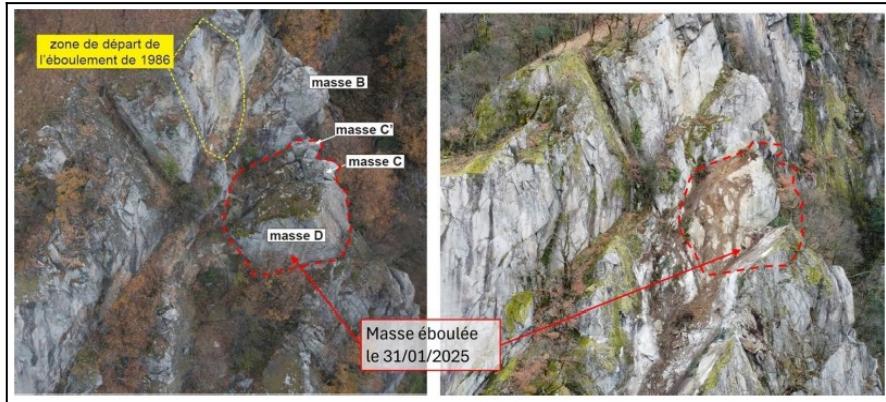
Les masses rocheuses se sont éboulées selon le profil 1_{bis} du couloir 2 (voir en annexe le plan)

Il signale toutefois la présence d'aléas résiduels élevés (masse B de 40 m³) avec une propagation possible dans le couloir 3 qui se dirige vers les installations phosphore.

RTM recommande la réalisation d'une étude par un cabinet spécialisé.

- L'exploitant devra, à l'avenir, informer l'inspection de tout évènement susceptible de concerter la sécurité du site ;
- L'exploitant transmettra, sous un mois, le rapport d'incident avec l'ensemble des éléments du R.512-69 ci-dessus ;
- L'exploitant réalisera, sous un mois, une étude par un bureau spécialisé sur la stabilité de l'éperon rocheux inférieur. Il devra évaluer l'aléa résiduel constitué par la masse B (au sens de la nomenclature de ARDG) et ses possibles propagations au couloir n°3 ; une analyse des risques liés au passage de bloc à gauche du filet (comme cela a été le cas le 31 janvier : voir le cliché ci-dans le rapport), devra également être présentée ;
- L'exploitant procédera à la remise en état de l'ensemble du dispositif (filets et capteurs) et procéder à un essai de l'ensemble de la chaîne de sécurité.

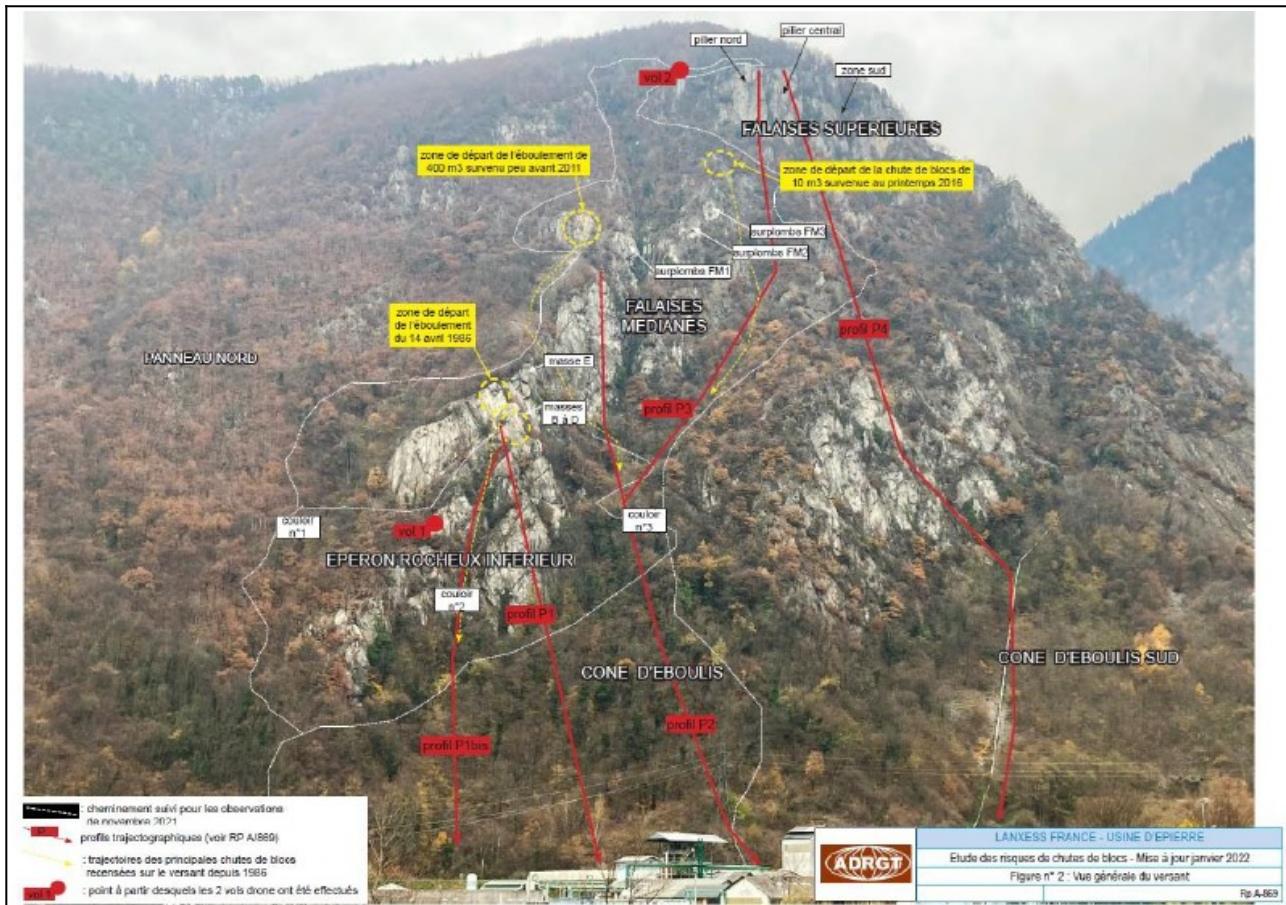
Plan de trajectoires potentielles identifiées par ARDG

Une étude avait été réalisée à ce titre par ARDG (voir en annexe le plan de trajectoires potentielles identifiées par ARDG) et mise à jour en 2022. Plusieurs blocs (de l'éperon rocheux inférieur) ont alors fait l'objet d'un suivi (dont ceux qui se sont détachés le 31/01).
