Rapport de l'Inspection des installations classées

Visite d'inspection du 16/11/2022

YARA France
Port du Havre 4260
Route de la Brèque
76700 GONFREVILLE L ORCHER

Références : 20221116_VI_YARA_NOx_EDD_Accidentologie

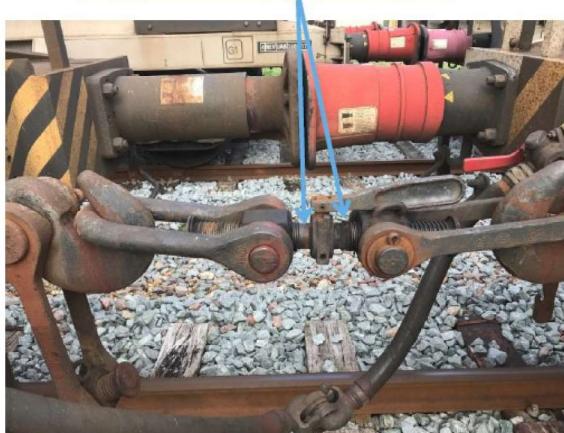
Un premier déraillement d'un wagon d'ammoniac a donné lieu à la mise en place de système de blocage sur l'ensemble des aiguillages du site. Un second déraillement d'un wagon vide en février 2019 a permis d'identifier que les boulons de blocage étaient inefficaces. L'analyse des causes de cet évènement a conclu à une distance trop étroite entre les wagons par rapport aux rayons de courbure de l'installation et a conclu sur la nécessité de passer le serrage de 2 filets à 5 filets. Par ailleurs, une vérification annuelle a été mise en œuvre.

Attelage réglé à 2 filets

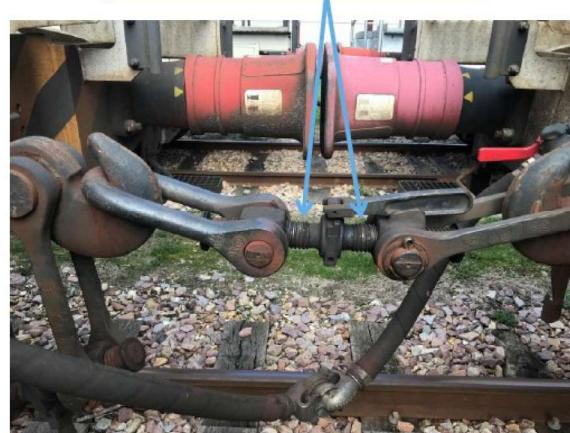
Attelage réglé à 5 filets

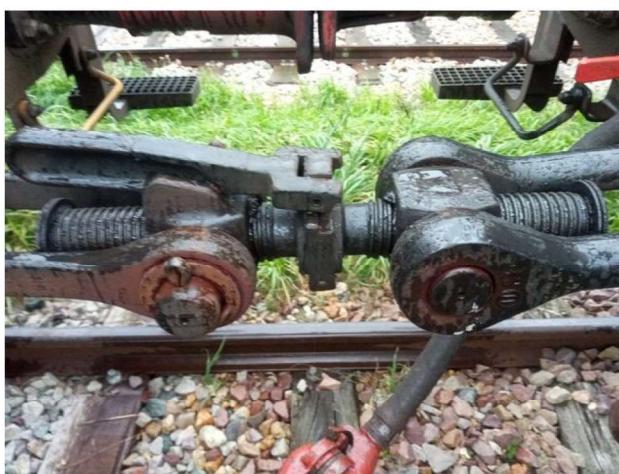
Sur le terrain, l'inspecteur a pu constater que le réglage de la tension entre les wagons à 5 filets n'est pas effectué sur plus de 10 attelages vérifiés de wagons pleins et wagons vides (cf photos ci-dessous). L'interview des personnes de la société NETMAN en charge du transport des wagons n'a pas permis d'obtenir d'explication. Ce point constitue une non-conformité compte tenu que le desserrage des attelages constitue une mesure visant à éviter un accident (le déraillement d'un wagon pouvant entraîner une fuite d'ammoniac en cas de renversement du wagon).

Par ailleurs, l'inspection précise que la traduction de la consigne à 5 filets n'est pas suffisamment précise (« attelages démanillés à au moins 3 filets et préconisé à 5 filets » - le 3 filets n'étant pas non plus respectés sur plusieurs attelages contrôlés) et qu'aucun dispositif robuste n'est mis en place pour s'assurer que la consigne est mise en œuvre.

Atelage réglé à 3 filets

Par courriel du 29 novembre 2022, l'exploitant a transmis une procédure mise à jour indiquant explicitement le passage à 5 filets à l'arrivée sur l'ITE et l'interdiction d'utiliser la vitesse à 10 km/h, la mise en place d'une fiche d'audit et l'organisation d'une causerie sécurité avec les agents en charge des manœuvres. En revanche, s'agissant des contrôles avant sortie du wagon plein du site, l'instruction prévoit de maintenir le serrage à 5 filets.

Demande n°2: Compte tenu des actions correctives immédiatement mise en œuvre, l'inspection ne propose pas à ce stade de mise en demeure mais demande à l'exploitant de rendre compte de toute nouvelle modification de consigne (qui devra être validée par un expert ferroviaire) et de mettre en place un affichage efficace et visible des consignes **avant fin mars 2023**. L'exploitant rendra également compte **avant fin mars 2023** sur la possibilité technique de condamner la vitesse 10 km/h sur les motrices permettant de s'affranchir d'éventuels non respect de la procédure.

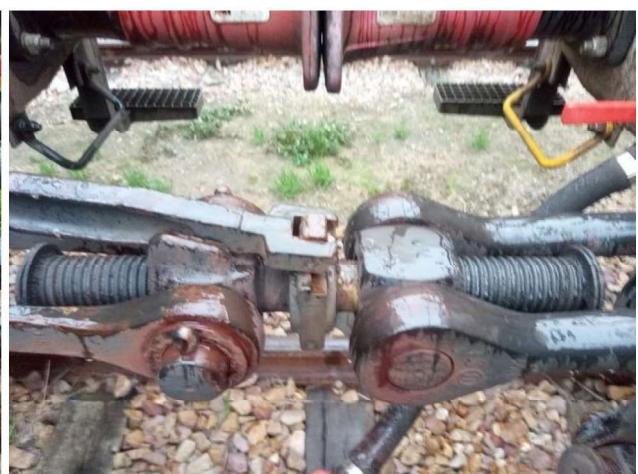
Atelage réglé à 0/1 filet
