Rapport de l'Inspection des installations classées

Visite d'inspection du 20/09/2023

RENAULT FLINS

Annexe 1 : planche photographique

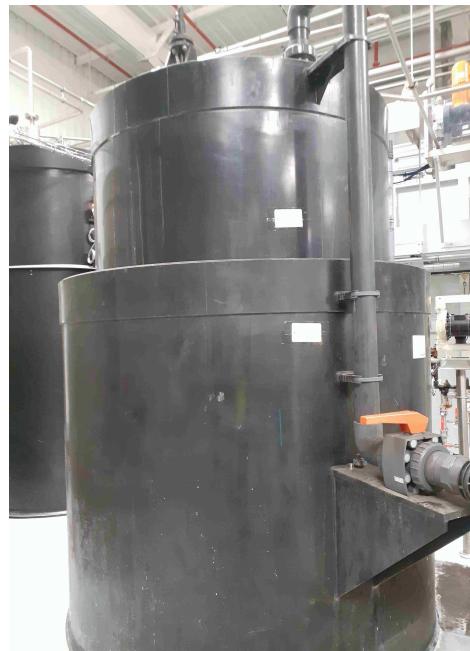
Constats : L'inspection constate que dans le local « effluents » où se situent les cuves associées au traitement des effluents issus des opérations de nettoyage-dégraissage qui fonctionnent en « zéro rejet » les cuves contenant des substances ou mélanges dangereux ne portent pas de manière très lisible la dénomination de leur contenu et les mentions et pictogrammes de danger associées à ces substances ou mélanges (cf. annexe photographique).
Conclusion : L'exploitant doit s'assurer que l'ensemble des cuves du local « effluents » associés à l'activité de nettoyage-dégraissage au bâtiment S porte de manière très lisible : <ul style="list-style-type: none">• la dénomination exacte de leur contenu• les pictogrammes et mentions de dangers associés.
Type de suites proposées : Avec suites
Proposition de suites : Lettre de suite préfectorale
Proposition de délais : 1 mois

Cuves de produits sans identification – local effluents – Bâtiment S

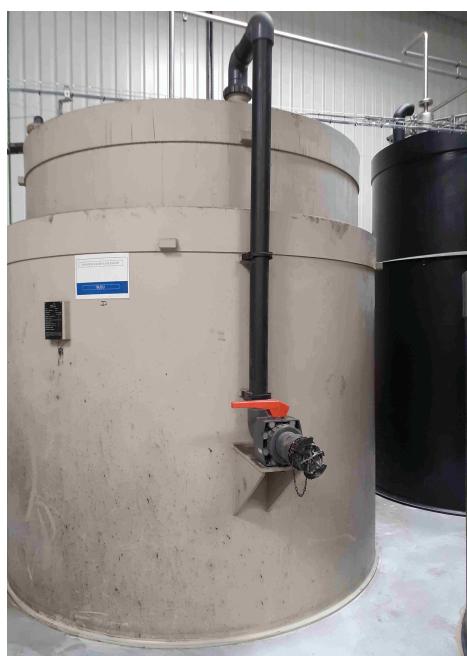
Cuve avec uniquement le nom du produit – local effluents – Bâtiment S

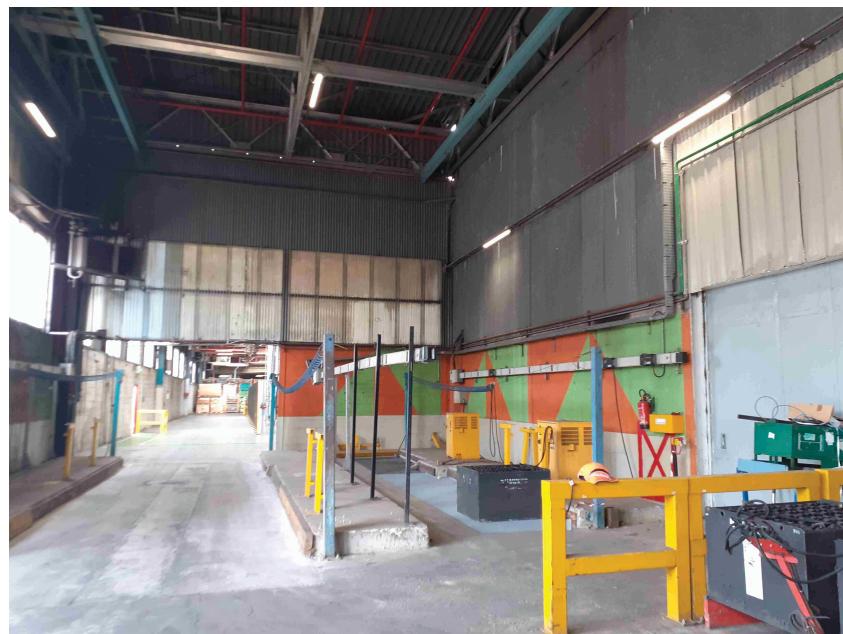
L'inspection constate que le local de charge d'accumulateurs pour chariots au bâtiment P :

- a des murs de composition hétérogène, avec un bardage métallique et du parpaing. L'exploitant n'a pas été en mesure de présenter les justificatifs associés aux caractéristiques de résistance au feu de ces murs ;
- possède une porte donnant accès à l'extérieur du bâtiment P. L'exploitant n'a pas été en mesure de préciser le degré pare-flamme de cette porte ;
- a une ouverture non séparée du reste du bâtiment P par un mur ou des portes intérieures. Cette façade du local charge de batteries reste ouverte en permanence et donne sur les installations de stockage du bâtiment P ;

- a une ouverture non séparée du reste du bâtiment P par un mur ou des portes intérieures. Cette façade du local charge de batteries reste ouverte en permanence et donne sur les installations de stockage du bâtiment P ;
- n'a pas de système de déisenfumage ;

Local de charge d'accumulateurs – Bâtiment P – vue intérieure du bâtiment

Le local de charge d'accumulateurs pour chariots au bâtiment P n'est pas conforme aux dispositions de l'article 9.9.2.2 de l'arrêté préfectoral de prescriptions complémentaires du 02 février 2009 modifié susmentionné notamment au niveau des caractéristiques constructives des murs et des portes intérieures et extérieures.

L'exploitant devra justifier de la résistance au feu des murs et portes du local de charge d'accumulateurs pour chariots au bâtiment P.

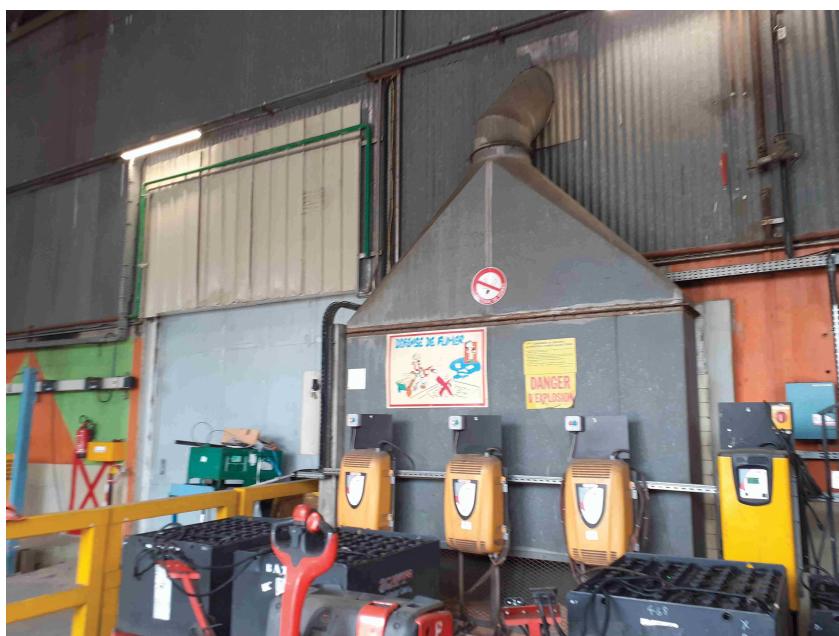
Référence réglementaire : AP Complémentaire du 02/02/2009, article 9.9.3.2
Thème(s) : Risques accidentels, Détection hydrogène locaux à risque
Prescription contrôlée : Article 9.9.3.2 Localisation des risques
« L'exploitant recense, sous sa responsabilité et avec l'aide éventuelle d'organismes spécialisés, les parties de l'installation présentant un risque spécifique pouvant avoir des conséquences directes ou indirectes sur l'environnement, la sécurité publique ou le maintien en sécurité de l'installation électrique.
Les parties d'installation présentant un risque spécifique tel qu'identifié ci-dessus, sont équipées de détecteurs d'hydrogène. »
Constats : L'inspection constate que le local de charge d'accumulateurs pour chariots au bâtiment P : <ul style="list-style-type: none">• a un risque d'explosion identifié au niveau des points de charge des chariots (cf. annexe photographique) ;• n'a pas de détecteur hydrogène à proximité des installations de charge alors que le risque explosion est identifié à proximité de ces installations.

Local de charge d'accumulateurs – Bâtiment P – identification de la zone à risque d'explosion

Conclusion :
Le local de charge d'accumulateurs pour chariots au bâtiment P n'est pas conforme aux dispositions de l'article 9.9.3.2 de l'arrêté préfectoral de prescriptions complémentaires du 02 février 2009 modifié susmentionné notamment au niveau de la présence d'une détection d'hydrogène dans les parties de l'installation présentant un risque spécifique pouvant avoir des conséquences directes ou indirectes sur l'environnement, la sécurité publique ou le maintien en sécurité de l'installation électrique. Le local devra être équipé de détecteurs d'hydrogène.
Type de suites proposées : Avec suites
Proposition de suites : Mise en demeure, respect de prescription
Proposition de délais : 3 mois
