**Fiche des constatations effectuées
lors d'une visite d'inspection au titre du code de l'environnement**
DREAL Bourgogne

Unité territoriale de Saône-et-Loire	Subdivision 3
Noms des inspecteurs : François BALMES et Alain AUPECLE	
Date d'annonce de l'inspection : -	
Date de l'inspection : 03/07/2015	
Type d'inspection : <input type="checkbox"/> approfondie ou <input type="checkbox"/> courante ou <input type="checkbox"/> ponctuelle	
<input type="checkbox"/> inopinée ou <input type="checkbox"/> annoncée	
<input type="checkbox"/> planifiée ou <input type="checkbox"/> circonstancielle	
Détail des circonstances : Réclamation riverain sur émissions de poussières	
Société : TRMC	AS / A / E / DC / D / NC
Commune : Saint-Martin-Belle-Roche	
Activité : Carrière	Priorité : A enjeux
Liste des installations inspectées : Points d'eau carrières – installation de traitement – pistes – limite extérieure Est (côté riverain)	
Thèmes : Emissions de poussières dans l'environnement	
Référentiels de l'inspection : arrêté préfectoral n° 2013204-0003 du 23/07/2013 - articles 1.3 ; 3.1.4 ; 3.1.5 ; 9.2.1

TRMC St Martin Belle Roche – Visite d'inspection du 03/07/2015

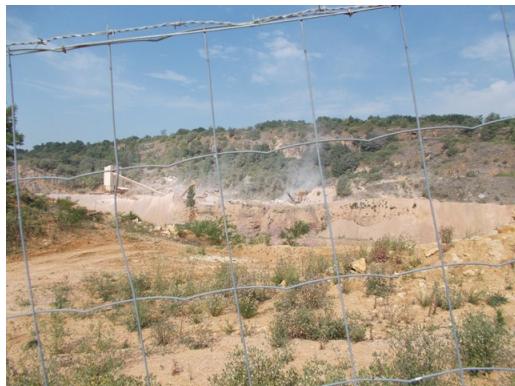
Vue de l'extérieur du site

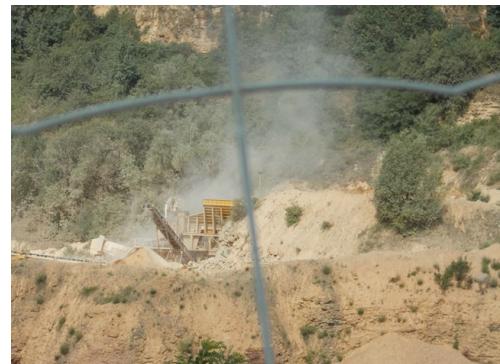
Zoom depuis l'extérieur du site sur le poste primaire
Végétation en arrière plan couverte de poussières

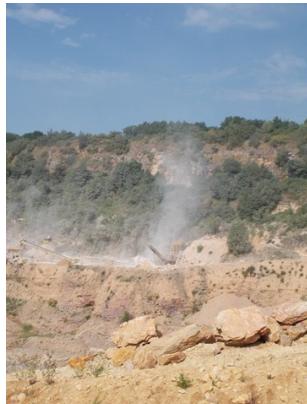
Nuage de poussières perçu depuis l'extérieur

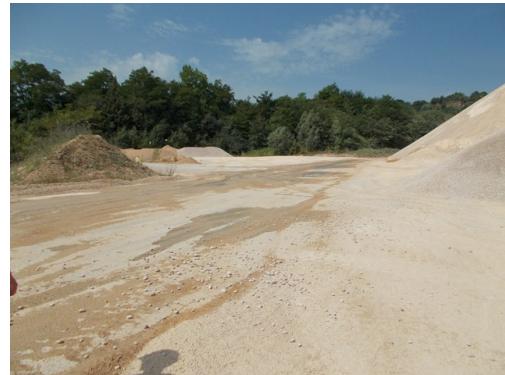
L'arrosage des pistes est réalisé par remplissage du godet de la chargeuse. Cette disposition, peu efficace et peu économique en eau, n'est pas conforme aux dispositions annoncées dans le dossier de demande d'autorisation du 29/05/2012 (citerne d'eau avec système d'aspersion). Or, l'article 1.3 de l'arrêté d'autorisation prescrit une exploitation conforme aux données techniques du dossier de demande d'autorisation. → L'exploitant a indiqué étudier la possibilité de la mise en œuvre d'un réseau d'aspersion des pistes.	
Le principal point d'émissions de poussières est, malgré un capotage, le poste primaire de l'installation de traitement.	
Au regard de ce constat, la disposition des deux points de mesure des retombées de poussières dans l'environnement au sud de la carrière n'apparaît pas permettre une mesure représentative des conditions d'exploitation sur site. → L'exploitant s'est engagé à faire des essais d'aspersion des matériaux au niveau de la trémie de charge du concasseur. Disposition néanmoins complexe en raison du risque de colmatage dans le reste du traitement (bandes de transport et crible).

Arrosage des pistes

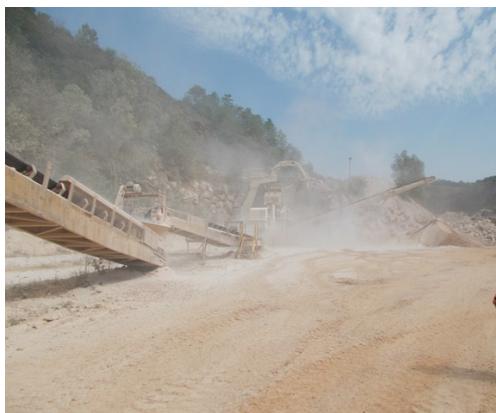
Emissions poussières installation traitement

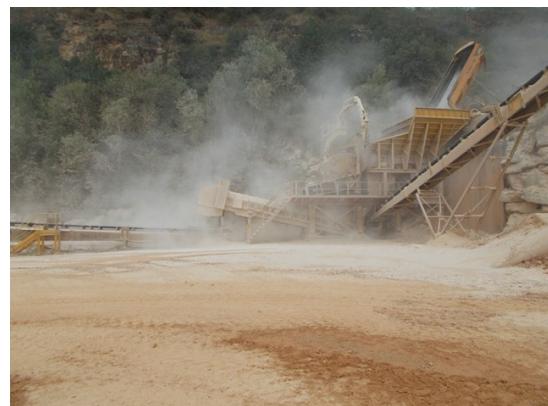
Poste primaire – capotage
