## **Rapport de l'Inspection des installations classées**

Visite d'inspection du 29/03/2022

#### **VENCOREX FRANCE**

Références : 2022-Is090RT

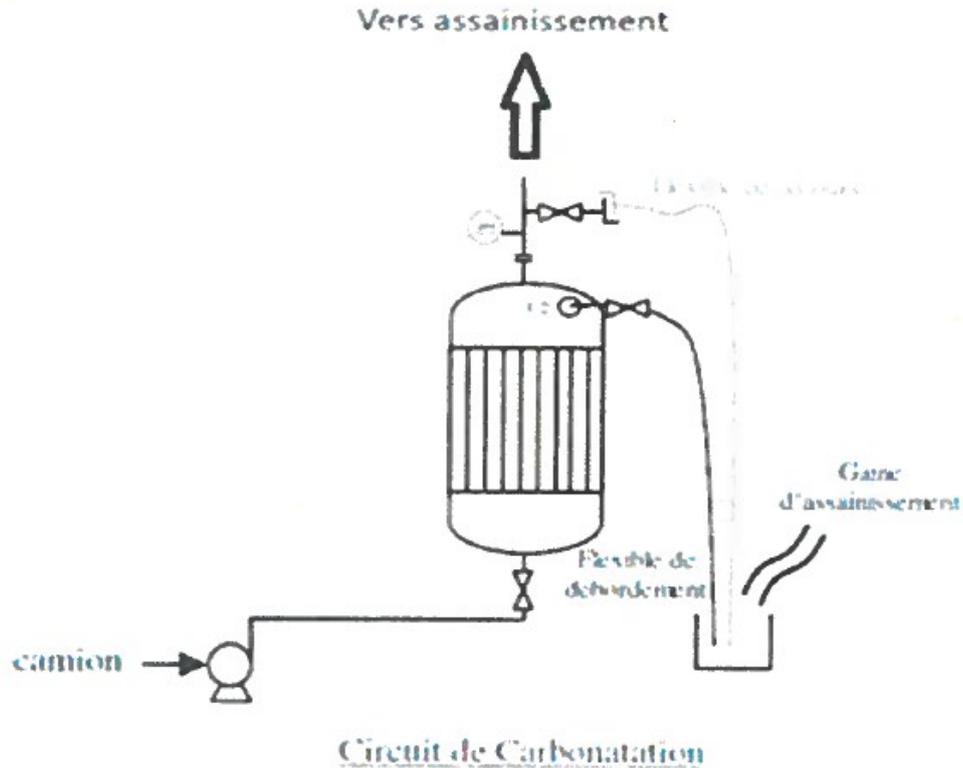
Une fois déconnecté du process, le réacteur est connecté via une gaine souple depuis le dôme (partie supérieure) du réacteur vers l'assainissement (abatage soude). Une autre gaine souple est connectée depuis le haut du dôme dans la partie située au-dessus des tubes de charbon actif vers un fût de 200l qui sert à la récupération du débordement d'eau carbonaté. Les opérateurs ont pour consigne d'arrêter l'injection d'eau carbonatée dès que de l'eau commence à couler dans ce fût (contrôle visuel). Le fût est également équipé d'une gaine souple raccordée à l'assainissement.

Le schéma du montage pour l'opération de carbonatation est le suivant:

L'incident s'est produit en fin d'opération de carbonatation. Un dégagement de phosgène s'est produit en partie supérieure du dôme. Des traces de coulures trahissant une fuite ont été observées au niveau de 3 des 6 tampons pleins du dôme.

L'analyse des causes de l'incident met en évidence une montée en pression à l'intérieur du réacteur (dû à la réaction exothermique de décarbonation) entraînant une fuite d'un mélange de phosgène et de CO<sub>2</sub>.

La cause principale identifiée est un serrage insuffisant des tiges des tampons pleins mis en place pour cette phase d'arrêt. Ceux-ci ont été installés par des opérateurs de l'entreprise sous-traitante PONTICELLI. Le cahier des charges auquel a répondu cette entreprise stipule que tous les opérateurs doivent être certifiés GTIS 1, ce qui certifie que les opérateurs sont formés pour serrer des joints. L'exploitant n'a pas vérifié que l'opérateur intervenu pour le serrage des joints possédait bien cette certification. L'exploitant a précisé qu'aucun couple de serrage n'était défini pour ce type d'opération. Les opérateurs GTIS 1 étant sensés savoir serrer des joints classiques. Seuls les raccords de gros équipements ont des couples de serrage définis dans les gammes de maintenance.

et la gamme de maintenance associée en précisant la nécessité de mettre en place des tampons avec des joints plus épais ainsi qu'un serrage de toutes les tiges. Aucun contrôle de serrage n'était prévu dans la procédure/gamme pour cette opération de carbonatation. L'exploitant prévoit d'en mettre une en place.
