## **Rapport de l'Inspection des installations classées**

Visite d'inspection du 07/02/2022

#### **XL METHALANDES**

Zone industrielle  
40700 HAGETMAU

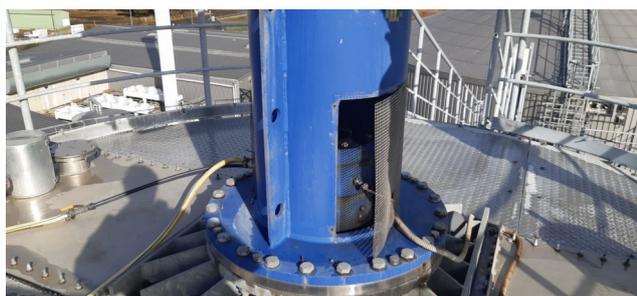
L'accident, objet de l'inspection, s'est produit au niveau de l'agitateur du digesteur primaire de la ligne 1, qui s'est a priori cassé au niveau de sa partie supérieure et est tombé au fond du digesteur. Cette casse a engendré une ouverture au niveau du toit du digesteur, correspondant à l'espace initialement occupé par l'arbre de rotation de l'agitateur, dont le moteur est situé au sommet du

Photo 1: moteur d'entraînement de l'arbre d'agitation

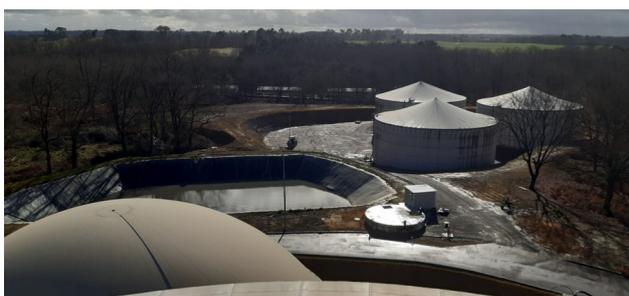
<b>Référence réglementaire :</b> Arrêté Ministériel du 10/11/2009, article 3
<b>Prescription contrôlée :</b> L'installation est implantée et réalisée conformément aux plans joints à la demande d'autorisation. Le plan détaillé précisant les emplacements des différents équipements et les dispositifs associés ainsi que les adaptations réalisées est mis à jour chaque fois que nécessaire.
<b>Constats :</b> La présence des nouveaux stockages de digestats, autorisés par l'APC du 21/07/2020, a été constatée. Ils sont situés à l'emplacement prévu par les plans (voir photo en annexe)
<b>Type de suites proposées :</b> Sans suite

Photo 2: nouveaux stockages de digestats

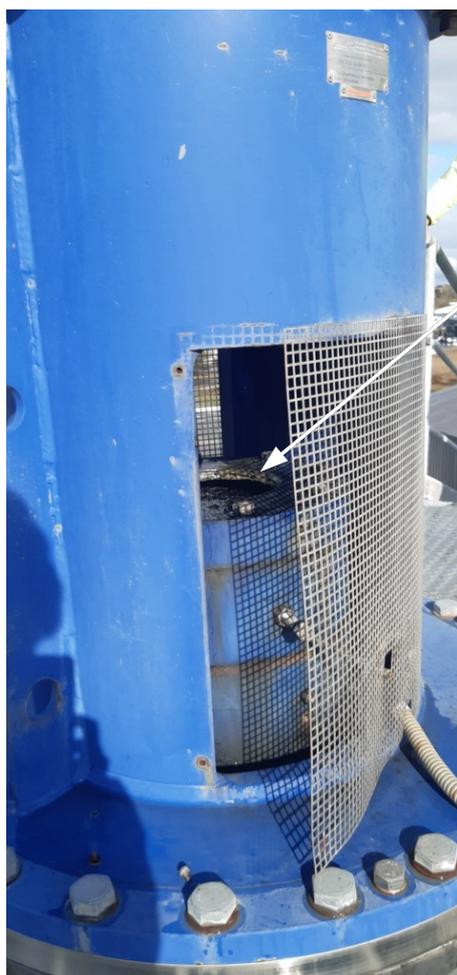
digesteur, à une hauteur d'environ 25m (voir photos en annexe).

Photo 3: emplacement de l'arbre d'agitation
