Rapport de l'Inspection des installations classées

Visite d'inspection du 01/03/2022

FERRO Performance Pigments France

92, rue de la Lys
59250 HALLUIN

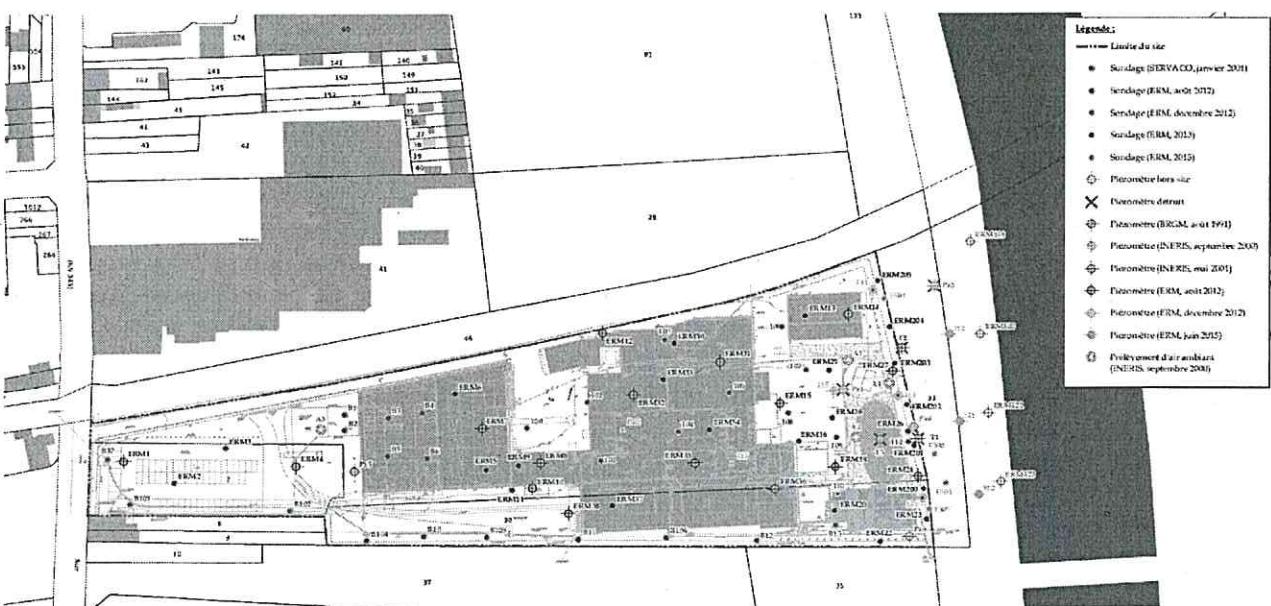
Localisation des investigations réalisées avant la cessation d'activité du site

Un bassin de décantation des eaux usées, non étanche, a été identifié comme source de pollution des sols et des eaux souterraines. Il a été supprimé en 2002 et remplacé par une installation de traitement des eaux usées. Les travaux ont consisté en l'excavation du bassin et ses abords immédiat. Au total, 493 tonnes de boues impactées et 33 tonnes de déblais contaminés ont été évacués et traités hors site.

Une zone d'une superficie de 1000 m² non recouverte localisée en limite Nord du site a également fait l'objet de travaux de dépollution en 2016. Ces travaux ont consisté en l'excavation des sols jusqu'à 0,5 m et localement 1,5 m de profondeur, l'évacuation des terres en filières adaptées et agréées, la pose d'une géomembrane étanche et pérenne de type PEHD soudée, la mise en place d'un système de drainage des eaux pluviales propres au-dessus de la géomembrane pour rejet vers la Lys, et le remblaiement des terrains excavés par la mise en place de matériaux sains d'apport extérieur.

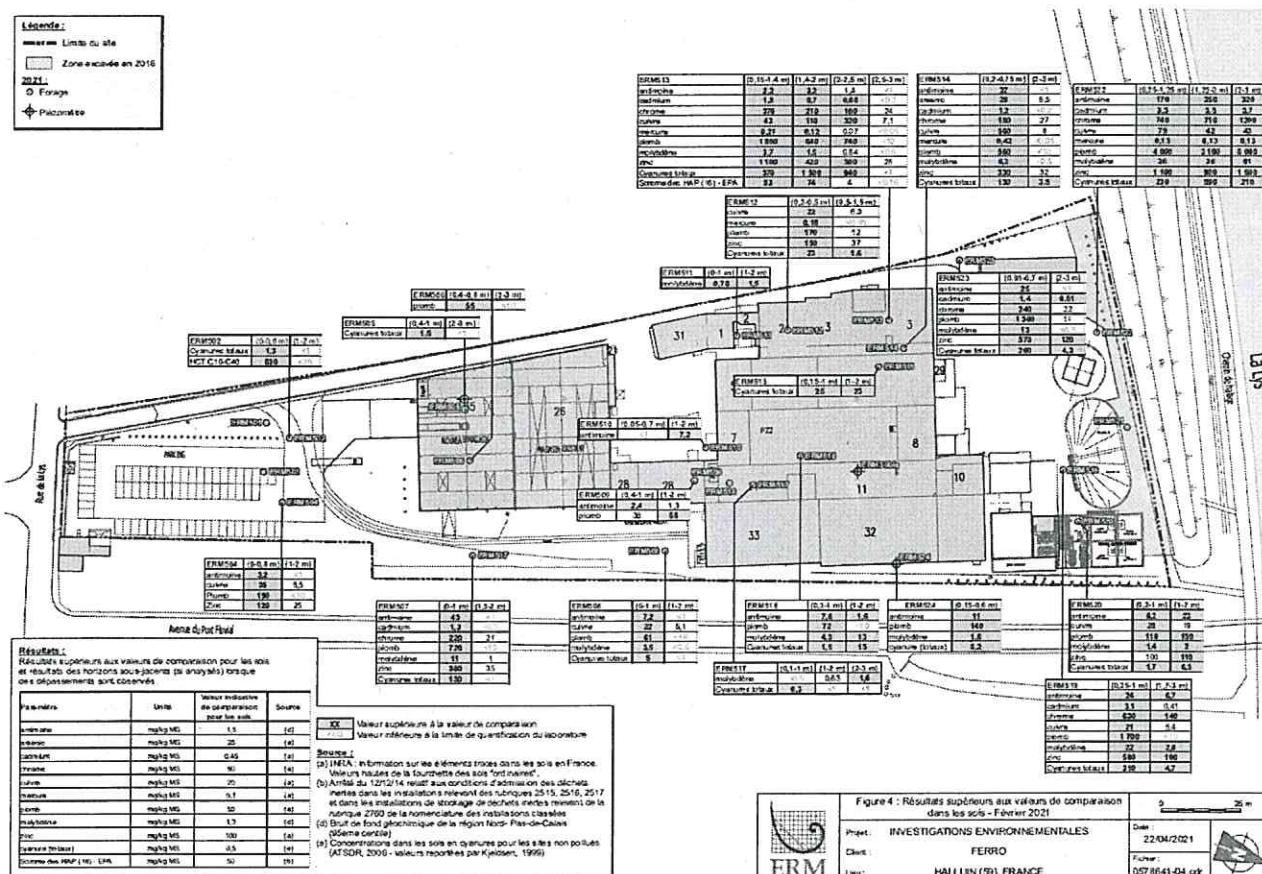
Concernant les sols, les résultats analytiques mettent en évidence :

- des impacts diffus en métaux, notamment en antimoine, chrome (y compris chrome VI) et plomb, et dans une moindre mesure en cadmium, cuivre, molybdène et zinc ;
- des impacts plus notables en cyanures, avec des teneurs pouvant atteindre plusieurs centaines de mg/kg ;
- quelques impacts localisés (teneurs faibles à modérées) en composés organiques.

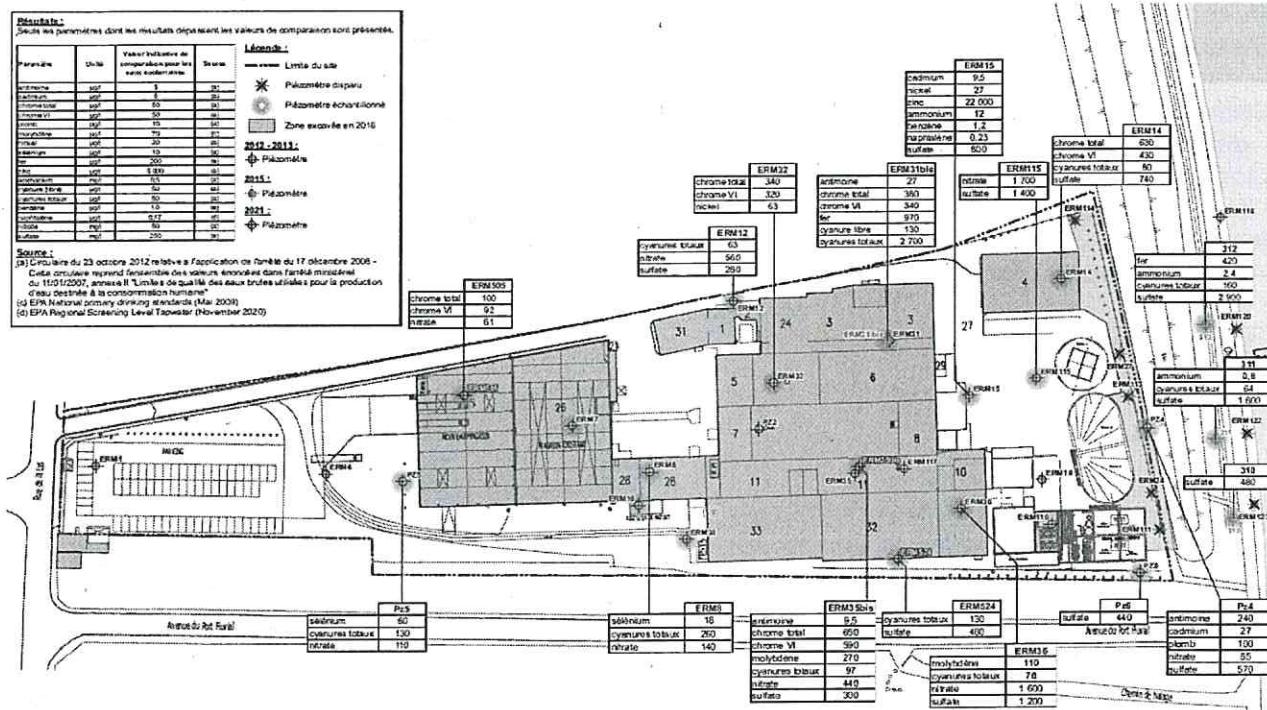
Résultats supérieurs aux seuils de comparaison dans les eaux souterraines
- investigations de mars 2021

Concernant les eaux souterraines :

- des dépassements des seuils de potabilité en antimoine, cadmium, chrome (y compris chrome VI), et dans une moindre mesure en plomb, molybdène, sélénium, fer et zinc. Les impacts les plus forts sont localisés au droit du bâtiment de production ainsi qu'au Nord du site, en aval hydraulique du bâtiment;

- des dépassements des seuils de potabilité en cyanures sur 10 ouvrages, avec des teneurs les plus importantes au droit du bâtiment de production (2700 µg/l en ERM31bis). Il est noté que les concentrations sont nettement plus faibles en aval de cet ouvrage;

- des dépassements des valeurs de comparaison (seuils eau potable) en nitrates et en sulfates sur respectivement 8 et 12 ouvrages, généralement localisés au droit ou à proximité du bâtiment Production ainsi qu'en aval hydraulique, au nord du site ;

- un léger dépassement du seuil de potabilité en aval du bâtiment de production en benzène (1,2 µg/l).

O3- En application des dispositions du point I.3 de l'article R.512-39-3 du Code de l'Environnement, l'exploitant précisera les mesures de surveillance des eaux souterraines envisagées suite à l'arrêt des activités (fréquence de suivi, nombre et implantation des ouvrages tenant compte des éventuels travaux à venir, programme analytique). L'inspection rappelle que les dispositions de l'arrêté préfectoral d'autorisation du 05 avril 2001 continuent de s'appliquer tant qu'elles n'ont pas été abrogées ou modifiées (article 11 : surveillance semestrielle des eaux souterraines).
