## **Rapport de l'Inspection des installations classées**

Visite d'inspection du 02/09/2022

#### **SIMOREP & CIE - CS MICHELIN**

L'inspection a eu lieu suite à la fuite de butadiène du bras de dépotage navire le 28/08/2022.

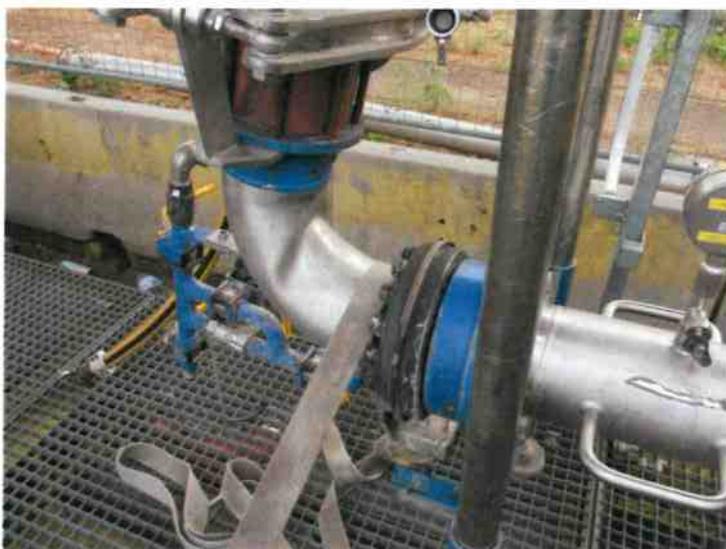
Le bras de dépotage mobile de la société SIMOREP a subi plusieurs déformations, probablement causées par un mouvement brusque du bateau vers les quais au vu des déformations du bras. L'exploitant indique être en cours d'expertise pour évaluer la cause de la déformation et l'étendue des dégâts.

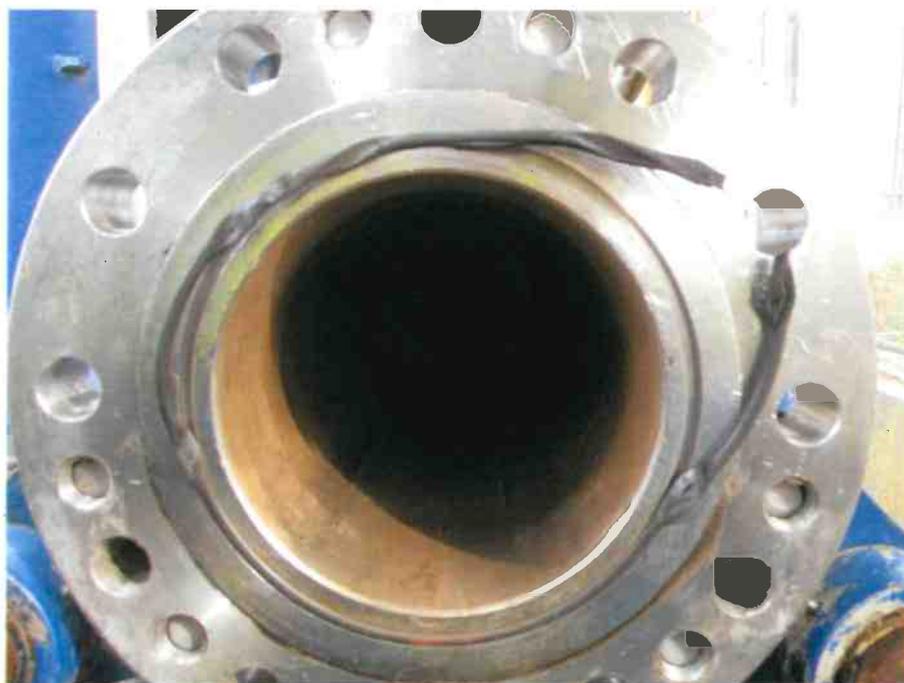
Une fuite est alors survenue au niveau du joint se situant à la jonction entre le bras de dépotage et le navire.

Le mouvement a occasionné d'autres détériorations sur le bras mais pas de fuite autre que celle identifiée au niveau du joint.
