Rapport de l'Inspection des installations classées

Visite d'inspection du 22/09/2025

NYRSTAR FRANCE

USINE DES ASTURIES
RUE JJ ROUSSEAU
59950 Auby

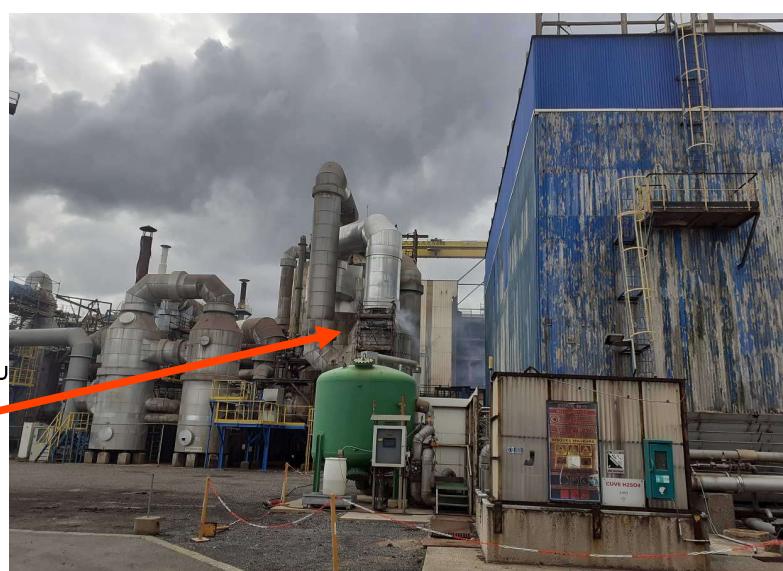
Une fuite de gaz composé majoritairement de SO₂ et de métaux a été détectée au niveau du joint du trou d'homme de 80 cm de l'échangeur gaz/gaz n°1 installé en mars 2025.

A noter que bien que limitée, la fuite n'était toujours pas colmatée le jour de l'inspection. Le four de fluogrillage fonctionnait néanmoins en régime normal.

Fuite au niveau du trou d'homme

Le trou d'homme de l'échangeur 1 a été mis en place en mars 2025 suite à une problématique de température et une suspicion de perte de rendement. A priori, les travaux auraient été mal réalisés d'après l'exploitant. Le prestataire n'avait pas encore été contacté le jour de l'inspection. Contrairement à l'échangeur 1, les autres échangeurs sont équipés de trou d'homme par conception.

Les travaux ont consisté à recouvrir la zone du trou d'homme par une boîte étanche soudée sur la paroi de l'échangeur. Les travaux ont été réalisés mercredi 24/09/25.

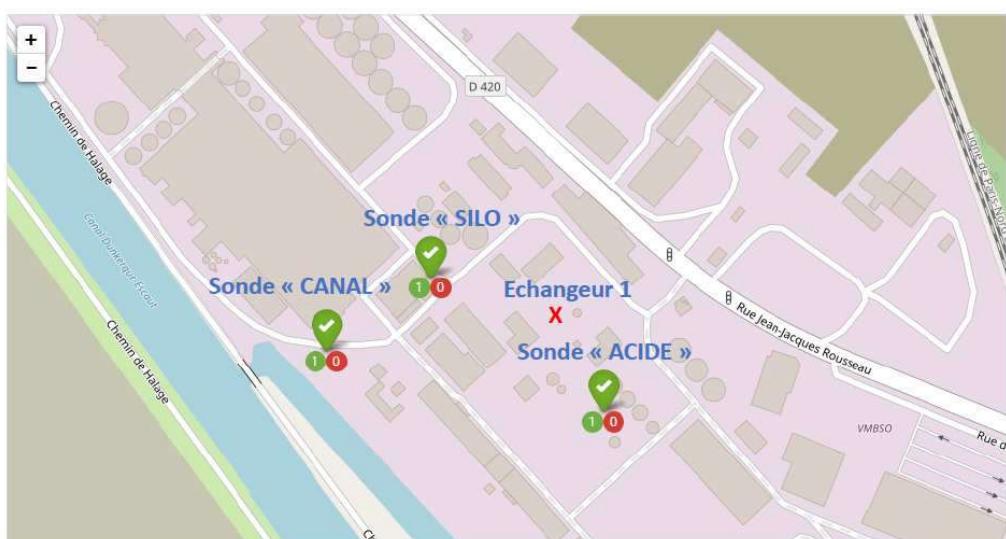
Des bornes de détection de SO₂ sont installées autour du fluogrillage (3 actives, 1 en réparation). L'exploitant n'a pas précisé la hauteur des bornes de détection. Il s'agit d'un simple enregistrement des mesures, il n'y a pas d'alarme et pas de report des mesures. Par ailleurs, ces mesures sont associées au sens des vents. Lors de l'incident, vent Nord-Ouest et Sud Est (quartier des Asturies) :

- la borne « canal » (pas dans les vents dominants) a enregistré un pic à 120 ppb
- la borne « acide » (panache asturies) a enregistré un pic à 2,3 ppm (le 21/09 à 10h40)
- la borne « silo » (panache NO) a enregistré un pic à 0,5 ppm

Positionnement des sondes SO₂

Il a été constaté que les bornes de détection SO₂ ne disposaient pas de seuil d'alarme et d'action.

Action corrective 2. Il convient de justifier du positionnement des sondes (emplacement au sol, hauteur notamment) et de justifier que les détecteurs de SO₂ sont judicieusement placés pour détecter toute fuite dans la zone autour du fluogrillage et également dans le panache en hauteur le cas échéant.

Action corrective 3. Il est demandé à l'exploitant de mettre en place des alarmes SO₂ avec un report. Ces alarmes sont associées à des seuils d'alerte et des seuils d'action.
