Rapport de l'inspection des installations classées

Visite d'inspection du 13 décembre 2022

Métal-Fer Recyclage

L'Oisillon
86210 Bonneuil-Matours

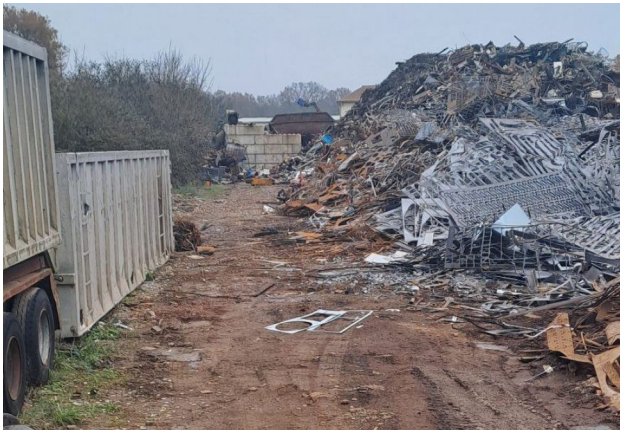
L'exploitant précise que le dépôt vient d'être effectué et que la voie va être dégagée immédiatement.
Une photo a été transmise par l'exploitant peu après le départ de l'inspection :

Le jour de l'inspection, il est considéré que les installations étaient conformes aux dispositions de l'article 7.2.1 de l'arrêté préfectoral du 7 septembre 2011 objet de ce point de contrôle et respectaient en conséquence les dispositions de l'arrêté de mise en demeure (arrêté préfectoral n° 2022-DCPPAT/BE-158) correspondantes.

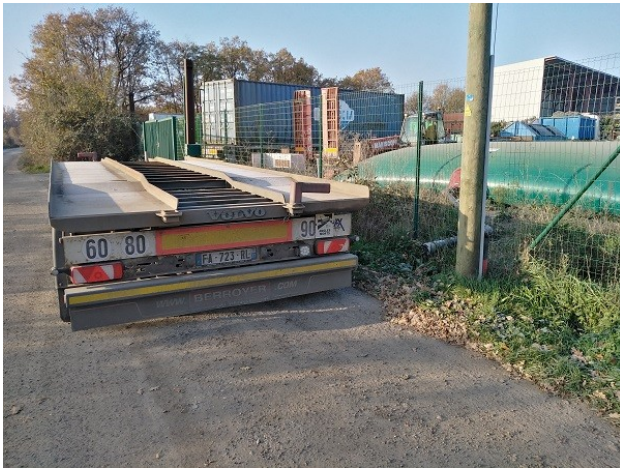
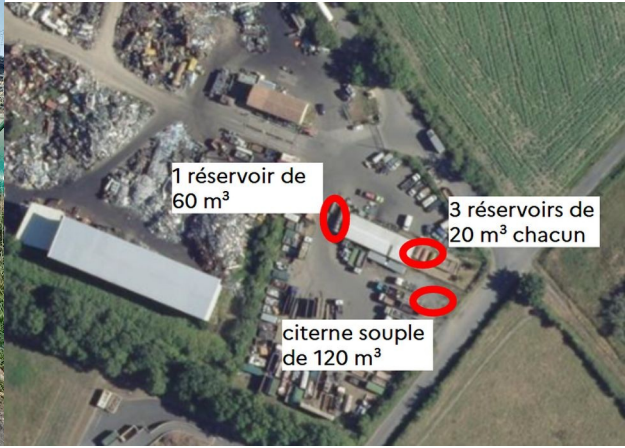
L'accès à la citerne souple implantée à proximité de l'entrée du site est de nouveau entravé par la présence d'une remorque :

L'exploitant souligne que la remorque peut être déplacée rapidement si besoin avec un tracteur routier disponible sur site.

<p>Observations : Le jour de l'inspection, l'exploitant ne dispose pas d'un volume de 360 m³ d'eau. Cet écart faisant l'objet d'une mise en demeure (arrêté préfectoral n° 2022-DCPPAT/BE-158), il est proposé une astreinte administrative (200 €/j). L'exploitant devra disposer des fiches de réception du SDIS afin de solliciter une levée de l'astreinte administrative.</p>
<p>Type de suites proposées : Avec suites</p>
<p>Proposition de suites : Astreinte</p>

Par courriel du 14 décembre 2022, l'exploitant a signalé la prochaine implantation d'un poteau incendie bleu (raccordé à la citerne souple) entre le 19 et 23 décembre 2022. En outre, ce même courriel indique qu'il est planifié à ces mêmes dates de raccorder les 3 réservoirs de 20 m³ chacun (situés dans le chenil) à cette citerne souple.

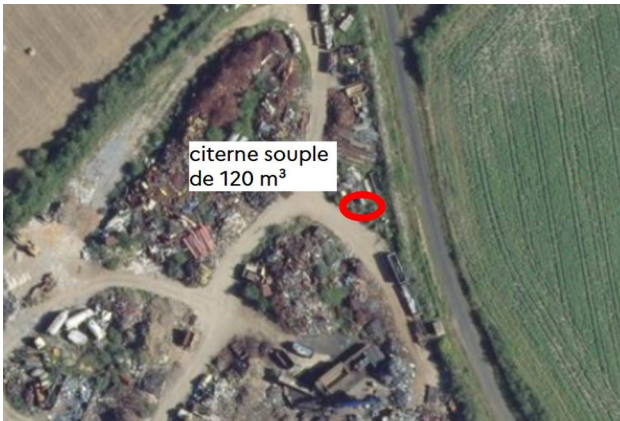
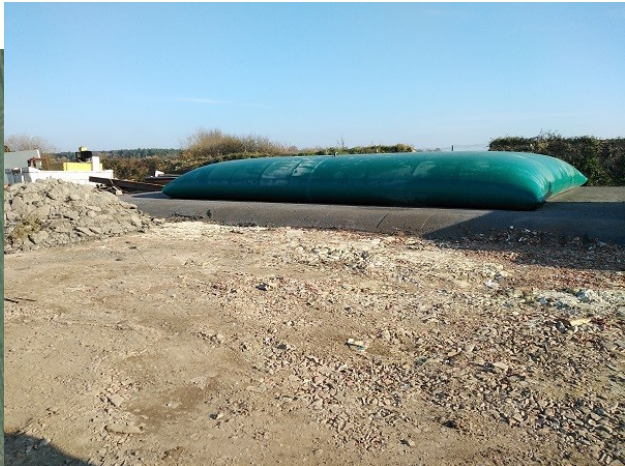
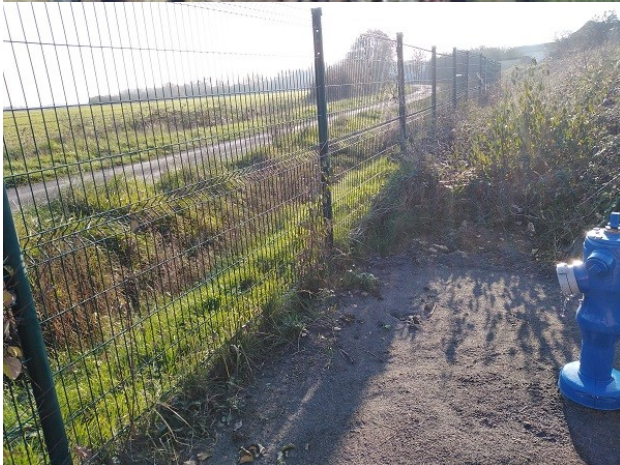
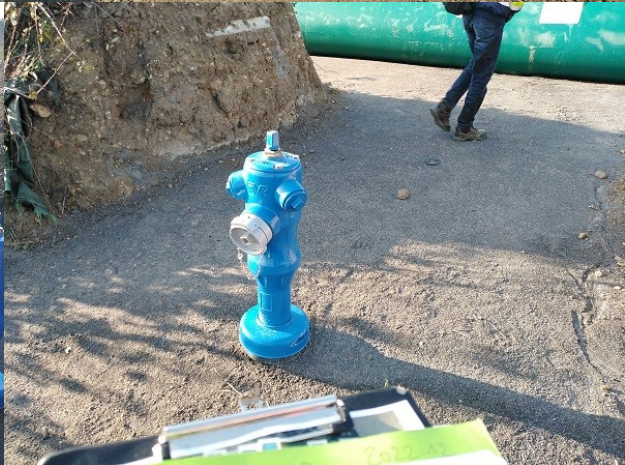
En outre, le site dispose désormais d'une nouvelle citerne souple à l'est du site, à proximité de la presse-cisaille fixe :

Des travaux sont également programmés le 16 décembre 2022 afin de poser une buse rendant accessible au service départemental d'incendie et de secours (SDIS) le dispositif depuis la voirie communale.

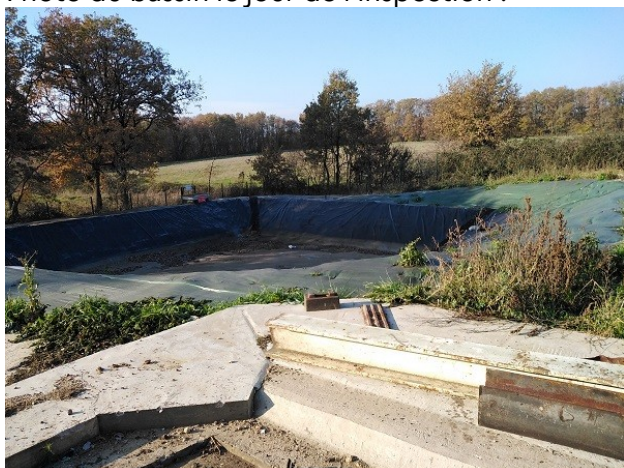
Photo du bassin le jour de l'inspection :

Cet écart fait l'objet d'une astreinte administrative (200 €/j) depuis le 21 septembre 2022, date de notification de l'arrêté préfectoral d'astreinte du 6 septembre 2022. Une liquidation totale peut être opérée à la date du 21 octobre 2022 (soit 30 jours).

Proposition de suites : Liquidation totale d'astreinte

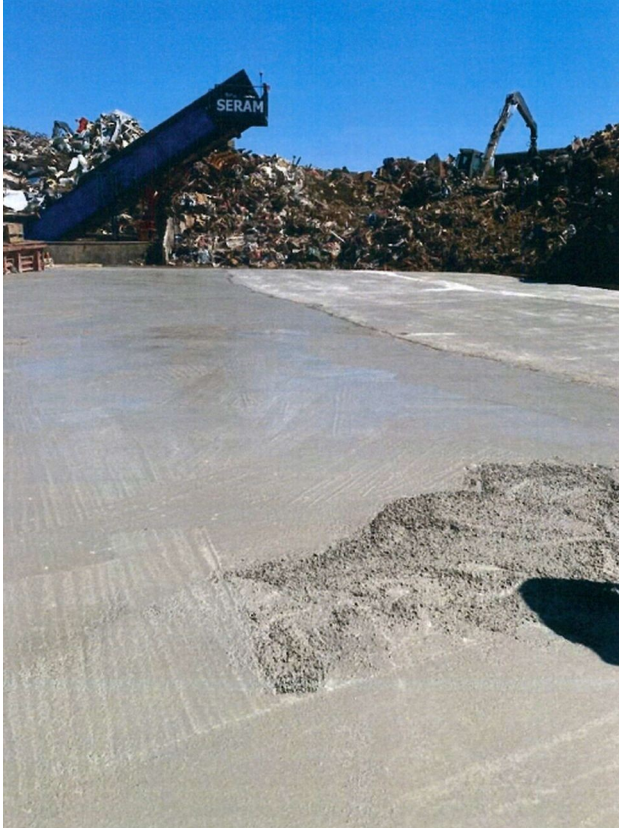
L'exploitant rappelle avoir transmis un courrier daté du 21 octobre 2022 mentionnant notamment la réalisation d'une dalle béton en sortie de presse cisaille.

Photo issu du courrier précité :

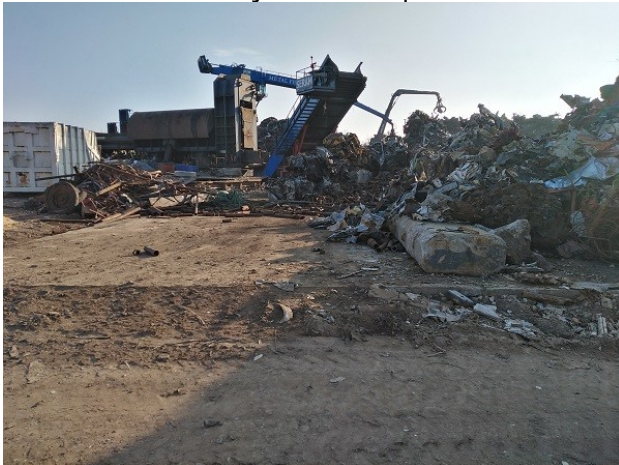
Photo de la dalle le jour de l'inspection :

Il est considéré que, le jour de l'inspection, les installations étaient conformes aux dispositions de

l'article 2 de l'arrêté préfectoral du 27 juillet 2021 objet de ce point de contrôle et respectaient en conséquence les dispositions de l'arrêté de mise en demeure (arrêté préfectoral n° 2022-DCPPAT/BE-158) correspondantes.
Type de suites proposées : Sans suite
Proposition de suites : Sans objet

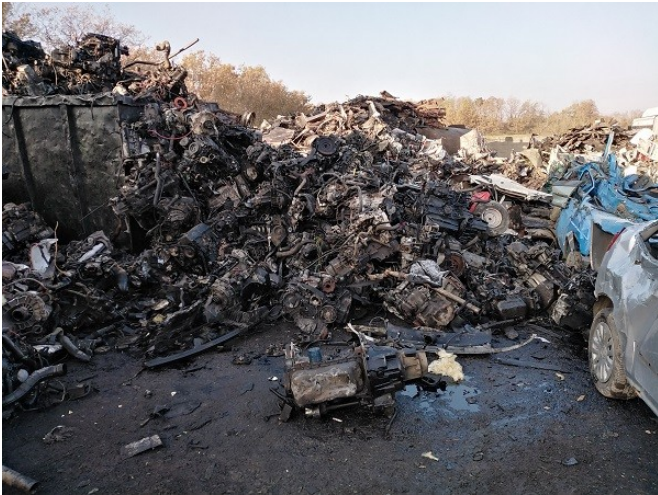
Référence réglementaire : arrêté préfectoral du 7 septembre 2011, article 2.3.1
Thème(s) : Risques chroniques, Prévention des pollutions chroniques
Point de contrôle déjà contrôlé : <ul style="list-style-type: none">• lors de la visite d'inspection du 1^{er} juin 2022• type de suites qui avaient été actées : Avec suites• suite(s) qui avai(en)t été actée(s) : Mise en demeure, respect de prescription
Prescription contrôlée : « [...] L'ensemble des installations est maintenu propre et entretenu en permanence. [...] »
Constats : <u>Rappel des constats établis lors de la visite d'inspection du 1^{er} juin 2022</u> <i>Lors de la visite, il est constaté que le site est particulièrement sale, avec de nombreuses traces d'épanchement d'hydrocarbures au sol.</i> <u>Inspection objet du présent rapport</u> Les mêmes constats sont établis dans la zone dédiée aux VHU :

Observations : L'exploitant doit nettoyer et tenir propres ses installations. Cet écart faisant l'objet d'une mise en demeure (arrêté préfectoral n° 2022-DCPPAT/BE-158), il est proposé une astreinte administrative (50 €/j).

Type de suites proposées : Avec suites
Proposition de suites : Astreinte

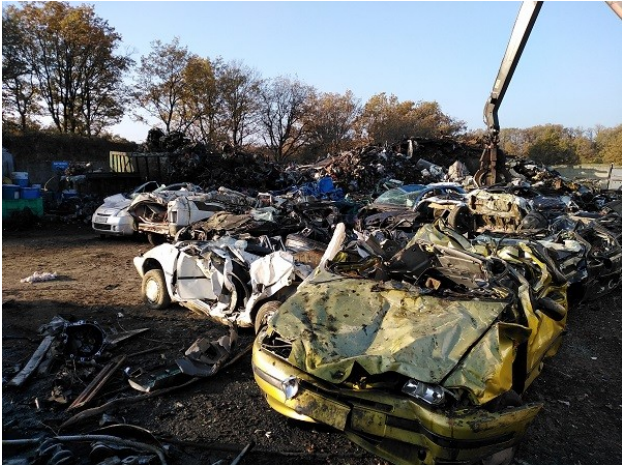
Constats : <p><u>Rappel des constats établis lors de la visite d'inspection du 1^{er} juin 2022</u> <i>Lors de l'inspection, il a été constaté des VHU non dépollués entièrement au sein des tas de métaux divers. Des VHU non dépollués sont donc empilés hors tout système d'étagères à glissières et ne sont pas entreposés à au moins 4 mètres des autres zones de l'installation. Une situation similaire avait déjà été constatée lors de l'inspection du 4 mai 2021 ayant justifié l'arrêté de mise en demeure du 1^{er} juin 2021, dont le respect a été constaté lors de l'inspection du 15 octobre 2021.</i></p> <p><u>Inspection objet du présent rapport</u> Le jour de l'inspection, les VHU en attente de dépollution ne sont pas empilés. Le stockage n'est en revanche pas implanté à plus de 4 m des autres installations :</p>

Observations : <p>Cet écart faisant l'objet d'une mise en demeure (arrêté préfectoral n° 2022-DCPPAT/BE-158), il est proposé une astreinte administrative (100 €/j).</p>

Type de suites proposées : Avec suites
Proposition de suites : Astreinte

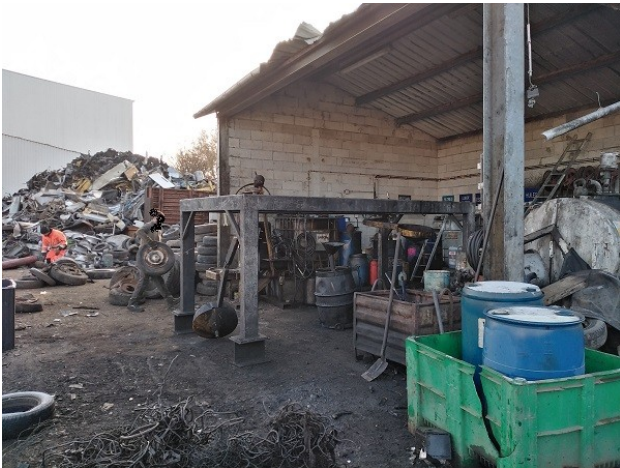
Référence réglementaire : arrêté ministériel du 26 novembre 2012, article 42
Thème(s) : Risques chroniques, Prévention des pollutions chroniques
Point de contrôle déjà contrôlé : <ul style="list-style-type: none">• lors de la visite d'inspection du 1^{er} juin 2022• type de suites qui avaient été actées : Avec suites• suite(s) qui avai(en)t été actée(s) : Mise en demeure, respect de prescription
Prescription contrôlée : « L'aire de dépollution est aérée et ventilée et abritée des intempéries. Seul le personnel habilité par l'exploitant peut réaliser les opérations de dépollution. La dépollution s'effectue avant tout autre traitement. [...] »
Constats : <u>Rappel des constats établis lors de la visite d'inspection du 1^{er} juin 2022</u> <i>Lors de la visite, il apparaît que l'aire de dépollution n'est pas abritée des intempéries.</i> <u>Inspection objet du présent rapport</u> La structure permettant de procéder à la dépollution a été déplacée en direction du local mais reste soumise aux intempéries.

Observations : L'exploitant doit abriter l'aire de dépollution. Cet écart faisant l'objet d'une mise en demeure (arrêté préfectoral n° 2022-DCPPAT/BE-158), il est proposé une astreinte administrative (100 €/j).
Type de suites proposées : Avec suites
Proposition de suites : Astreinte

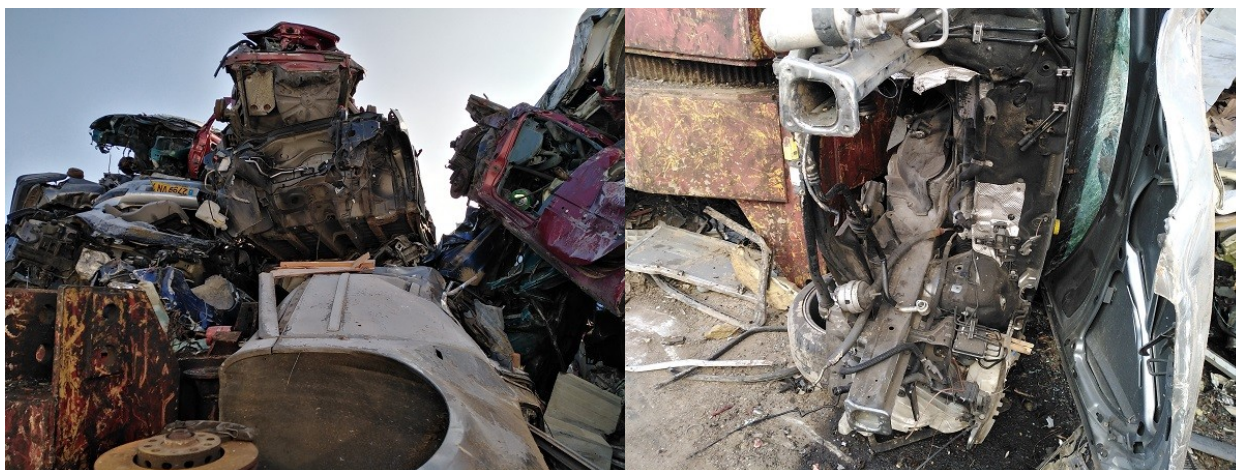
Le jour de l'inspection, les opérations de dépollution, bien que plus abouties que celles constatées lors de la visite d'inspection précédente du 1^{er} juin 2022, apparaissent de nouveau incomplètes, notamment en raison de la présence de gros éléments en plastique ou d'éléments en verre sur certains VHU.

L'exploitant doit dépolluer les VHU selon les opérations listées au I de l'article 42 de l'arrêté du 26 novembre 2012. Cet écart faisant l'objet d'une mise en demeure (arrêté préfectoral n° 2022-DCPPAT/BE-158), il est proposé une astreinte administrative (50 €/j).

Proposition de suites : Astreinte
