Rapport de l'Inspection des installations classées

Visite d'inspection du 18/07/2023

LAFARGE GRANULATS

Références : D-00532-2023
Code AIOT : 0006412519

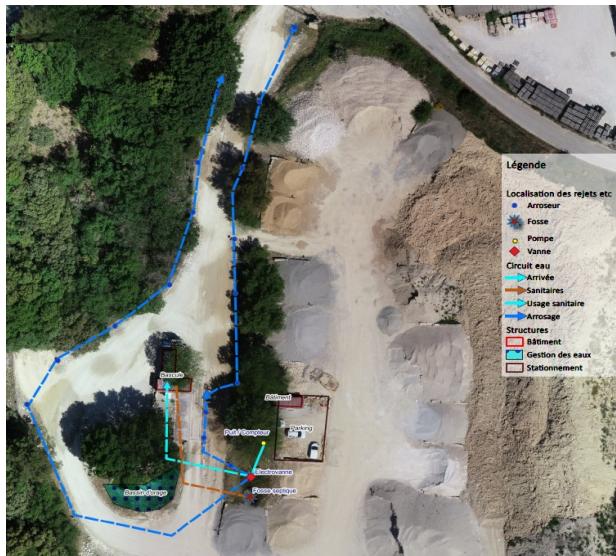
Circuit des eaux

La visite d'inspection du 18/07/2023 a permis de constater que l'exploitant dispose d'une cartographie permettant de connaître le circuit des eaux au sein des installations. L'ouvrage de prélèvement est équipé d'un disconnecteur et d'un dispositif de mesure totalisateur (facture N°004c210000895 du 08/02/2021). Le suivi réalisé est mensuel et les données sont enregistrées. Le suivi de l'entretien, la surveillance et la mise à l'arrêt des ouvrages de prélèvement d'eau sont assurés par un salarié qui a décrit oralement le processus mis en œuvre pour assurer cette tâche. Toutefois, l'ensemble du processus ne fait pas l'objet d'une procédure écrite.

Observations : L'exploitant doit sous 3 mois rédiger la procédure relative à l'entretien, la surveillance et la mise à l'arrêt des ouvrages de prélèvement d'eau. Il communiquera à Madame la Préfète de Vaucluse cette procédure selon le même délai.

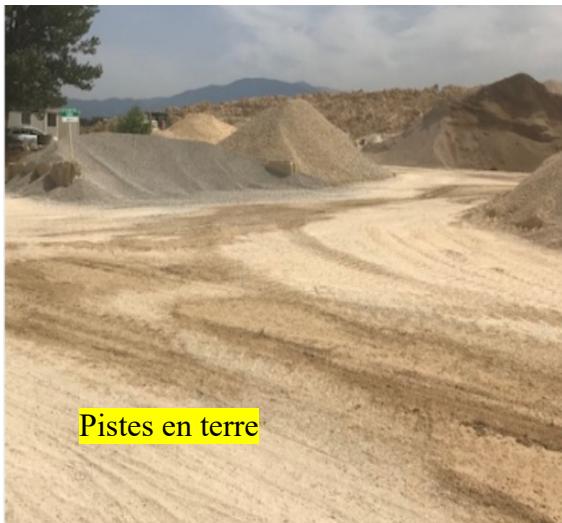
Constats : La visite d'inspection du 18/07/2023 a permis de constater que les pistes sont en terre. Le site est entouré de végétation (arbres) sur 2 côtés. Un bosquet d'arbres est situé au niveau du parking et de l'algéco qui sert de bureau. Les voies de circulation principales et aires de stationnement ne sont pas revêtues et, de fait, ne peuvent pas être nettoyées de manière à prévenir les envols de poussières.

Pistes en terre

Observations: L'exploitant doit aménager les voies de circulation principales au sein du site et les aires de stationnement des véhicules de façon à lutter efficacement contre les émissions de poussières et permettre leur nettoyage.

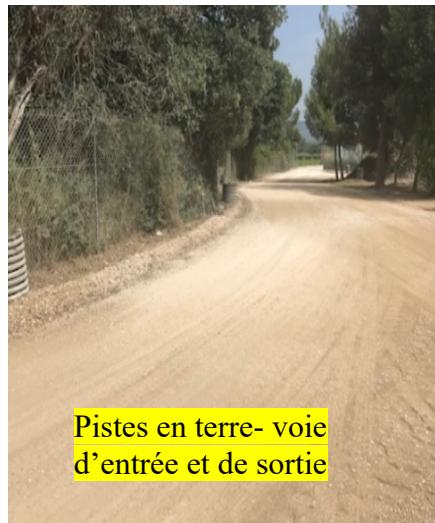
La route d'entrée et de sortie est commune avec la société Trivella. L'entrée du site dispose d'un certain nombre d'asperseurs dans les deux sens de circulation. En revanche, il ne dispose pas de dispositif permettant le lavage de roues. En sortie de site, il n'a toutefois pas été constaté de dépôt sur la chaussée.

Pistes en terre- voie
d'entrée et de sortie
