## Rapport de l'Inspection des installations classées

Visite d'inspection du 29 mars 2022

### ALPINE ALUMINIUM

74 avenue de la République  
CRAN GEVRIER  
74960 ANNECY

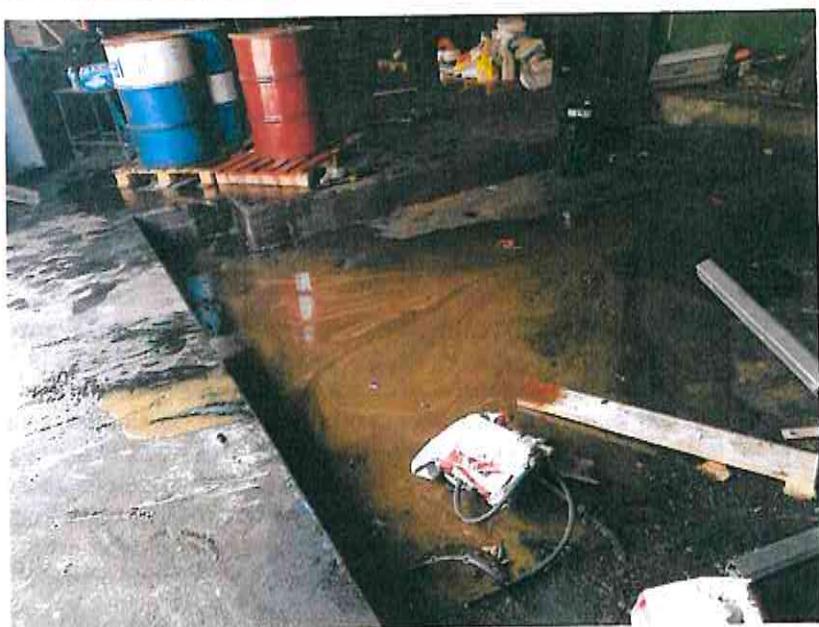
<b>Référence réglementaire :</b> Arrêté Préfectoral du 19/10/2018, article 1.7
<b>Thème(s) :</b> Risques chroniques, Pollution accidentelle
<b>Prescription contrôlée :</b> L'exploitant est tenu de prendre les mesures d'exécution immédiate nécessaires pour faire cesser les dangers ou inconvénients et limiter les conséquences pour les intérêts protégés par l'article L.511-1 du code de l'environnement, en cas notamment déversement accidentel de liquides polluants.
<b>Constats :</b> L'inspection de la partie sud du site Alpine Aluminium, qui n'avait pas été visitée lors de la précédente inspection du 11 février 2022, a mis en évidence plusieurs situations de pollution des sols ou de risques de pollution des sols :  - Dans un local situé dans le bâtiment le plus au sud du site (repère n°1 sur le plan annexé, ancien magasin de stockage?) : une marre d'huile était présente dans un soubassement du sol. Des fûts d'huile/hydrocarbures étaient stockés à l'intérieur et à l'extérieur du local. Des ouvriers présents sur le site travaillaient à l'aménagement du local qui était loué à une entreprise du bâtiment. Ils nous ont indiqué que leur entreprise se chargeait de l'élimination des fûts. Le représentant de la société Ortec nous a indiqué ne pas avoir été mandaté pour l'enlèvement de ces déchets.

Face à cette situation, il est proposé la signature d'un arrêté préfectoral de mesures d'urgences à l'encontre des sociétés repreneuses. À ce titre il est demandé de rendre interdit l'accès à l'ensemble du site aux personnes autres que celles travaillant au démantèlement des installations, à la reprise des déchets et aux investigations nécessaires au diagnostic des sols. Il est proposé que l'ensemble des mesures conservatoires devant être prescrites à l'issue des 2 inspections des 11 février et 29 mars 2022 soient regroupées dans un arrêté préfectoral de mesures d'urgence unique.

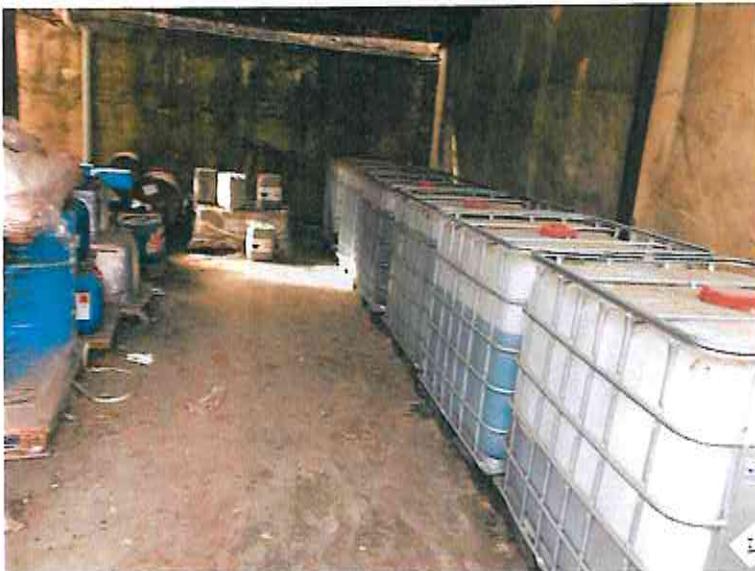
- Dans un autre local situé dans ce même bâtiment (repère n°2 sur le plan annexé, autre ancien magasin de stockage?), 5 conteneurs GRV (1000 litres) contenant de la Bonderite M-CR 401F ; il s'agit d'un produit contenant du chrome hexavalent, substance qui ne peut pas être utilisée sans autorisation spéciale du fait de son caractère cancérigène. Ces conteneurs sont présents sans précautions ni surveillance particulières et accessibles par tous. Le représentant de la société Ortec nous a indiqué ne pas avoir été mandaté pour l'enlèvement de ces déchets.

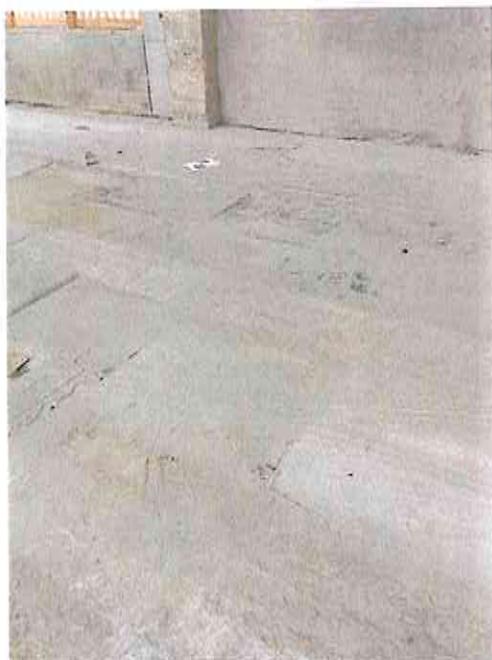
- A l'intérieur du bâtiment de laquage (repère n°3 sur le plan annexé), il a été constaté la présence d'une tache jaunâtre de plus de 1 m<sup>2</sup> à l'emplacement où se trouvait le bac de traitement de surface de la ligne de laquage. La couleur jaune correspond très vraisemblablement à la présence de chrome hexavalent. Cette pollution du sol pourrait avoir pour origine l'exploitation de l'installation, ou bien son démantèlement dans des conditions précaires comme cela a pu être constaté sur d'autres parties du site.

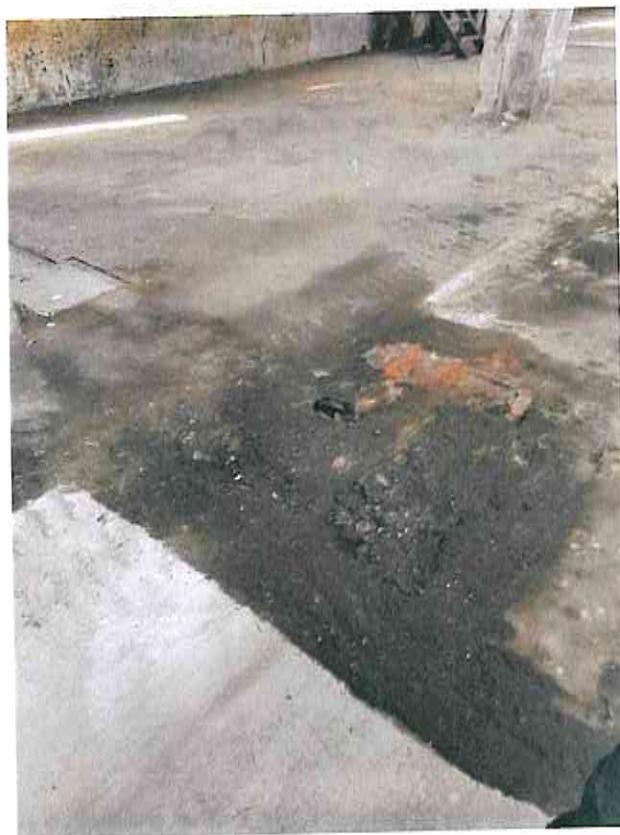
Plus à l'est toujours à l'intérieur du bâtiment (repère n°4 sur le plan annexé) se trouve une importante tache de pollution du sol par de l'huile ou des hydrocarbures.

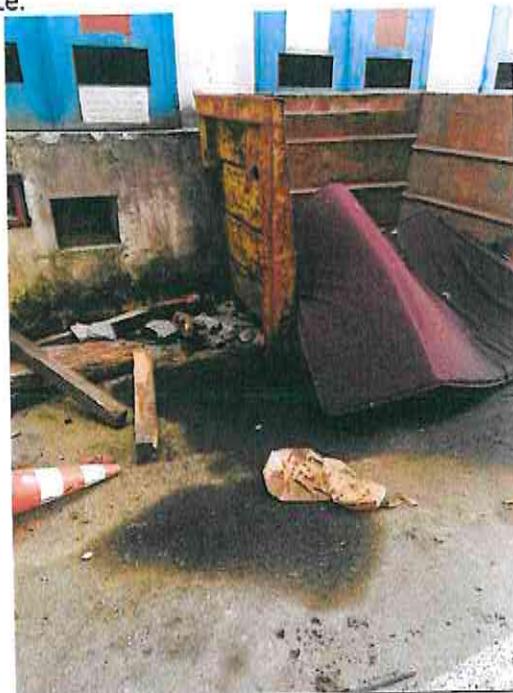
- Entre le bâtiment de laquage et le bâtiment de stockage des plaques (repère n°5 sur le plan annexé), au droit du local transformateurs, était présent un matelas imbibé d'huile et une tache au sol. Cette situation résulte très vraisemblablement d'un déversement récent dû à l'absence de gestion des déchets sur le site.

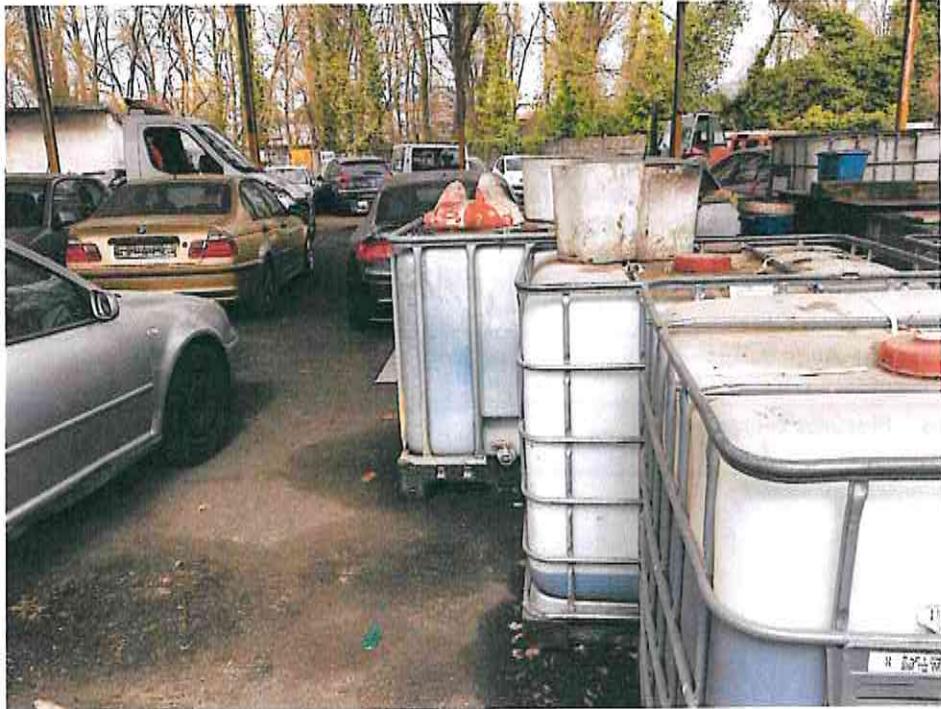
- Autour de la zone où sont stockés des conteneurs GRV de Bonderite (déchets mis en évidence lors de l'inspection du 11 février 2022, repère n°6 sur le plan annexé), étaient présentes des voitures mises en fourrière dont une partie accolée aux conteneurs. Des représentants de la société Reda présents nous ont indiqué qu'il s'agissait d'une fourrière provisoire en attendant l'aménagement de leur site de Seynod. Cette situation rend impossible toute intervention sur les conteneurs de déchets dangereux et présente un risque de pollution accidentelle lors des déplacements des véhicules. En outre elle représente un risque d'incendie potentiel.

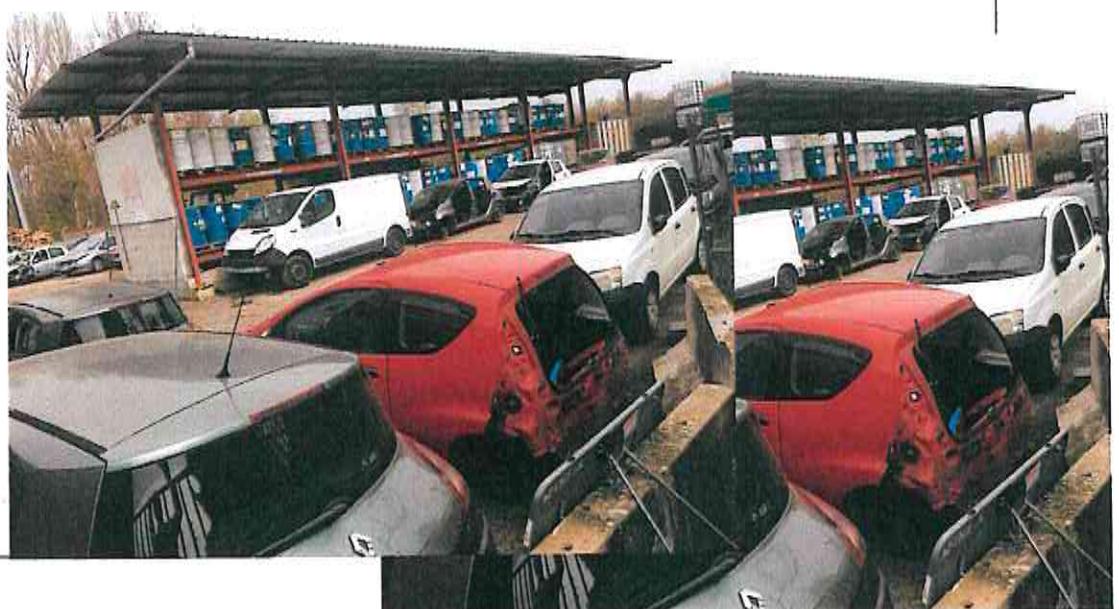
- Une zone située à l'arrière du local de stockage des laques et déchets de laques et autour d'un autre stockage de déchets dangereux était occupé par un stockage de véhicules hors d'usage (Annecy Pièces Auto, repère n°7 sur le plan annexé). Cette situation rend impossible toute intervention sur les conteneurs de déchets dangereux. Le représentant de la société Ortec nous a indiqué ne pas avoir été mandaté pour l'enlèvement de ces 2 stocks de déchets. Précisons que l'inspection a demandé à l'exploitant de la casse d'évacuer ce stock. Le 8 avril dernier, les véhicules avaient été évacués.
