Fiche des constatations effectuées lors d'une visite d'inspection

DREAL Bourgogne

Unité Territoriale de Saône et Loire	Mission déchets - Mâcon
Noms des inspecteur : Marc LESCOUET accompagné de Céline LEROUX et Séverine SOWINSKI	
Date de l'annonce de l'inspection : 03 novembre 2015 Date de l'inspection : 26 novembre 2015	
Type d'inspection :	<input checked="" type="checkbox"/> approfondie ou <input type="checkbox"/> courante ou <input type="checkbox"/> ponctuelle <input type="checkbox"/> inopinée ou <input checked="" type="checkbox"/> annoncée <input checked="" type="checkbox"/> planifiée ou <input type="checkbox"/> circonstancielle
Détail des circonstances : Inspection dans l'année suivant la mise en service d'une nouvelle installation classée	
Établissement : SMET 71 - « Sur les Bois »	Autorisation
Commune : CHAGNY 71150	
Activité : Installation de tri-méthanisation-compostage	Priorité : A enjeux
Liste des installations inspectées : totalité du site	
Thèmes : /	
Référentiel de l'inspection : Arrêté préfectoral n° 2013136-0015 du 16 mai 2013. Code de l'environnement et textes d'application.

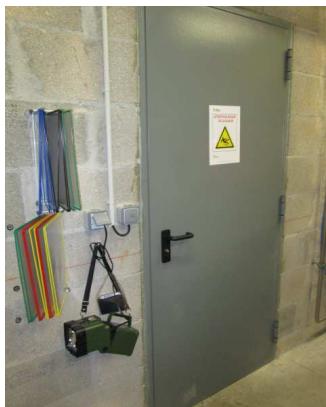
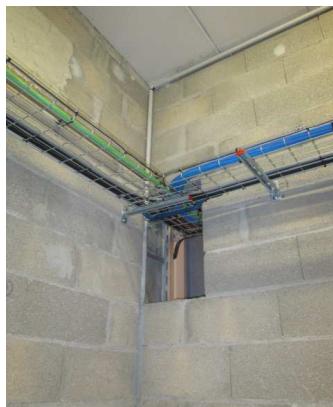
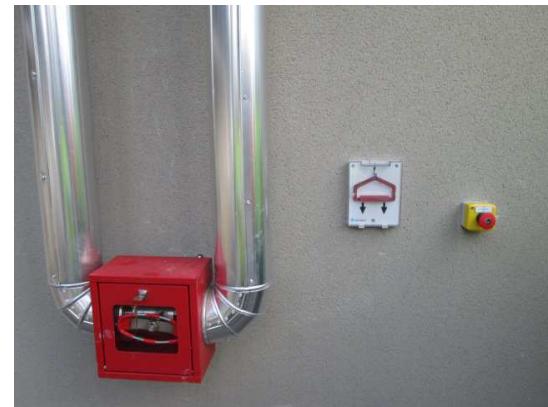
- Le local chaufferie comporte deux portes dont une s'ouvre vers l'intérieur et ne comporte pas de fermeture. Des passages de câble non obturés à travers les murs coupe-feu ne permettent pas d'assurer la résistance au feu prescrite. Le dispositif de coupure situé à l'extérieur du local chaufferie n'est pas repéré ;

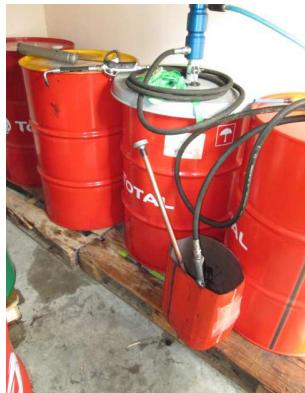
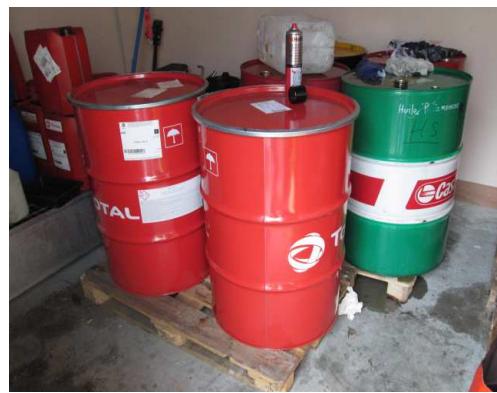
- Plusieurs récipients contenant des liquides susceptibles de créer une pollution des eaux ou des sols ne sont pas associés à une capacité de rétention, en particulier dans le local attenant à l'atelier de maintenance ;

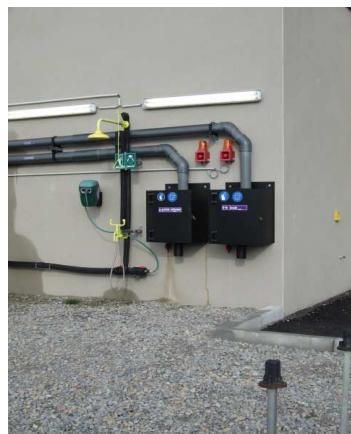
- Un plan de suivi des vérifications périodiques et de maintenance des équipements existe, mais nécessite encore plusieurs compléments, il doit à minima être complété par le contrôle des portes coupe-feu, la vérification des compteurs de biogaz, le test de la chaîne de coupure automatique d'alimentation du biogaz de la chaudière, ... ;
- La zone de dépotage de la soude et de l'acide sulfurique, produits utilisés au niveau de la station de traitement de l'air, n'est pas étanche et raccordée à une rétention en cas de fuite ou de déversement accidentel.

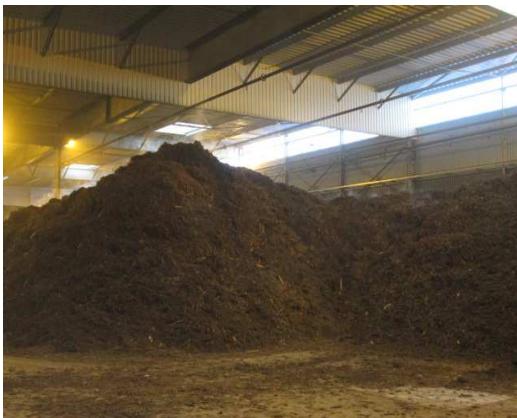
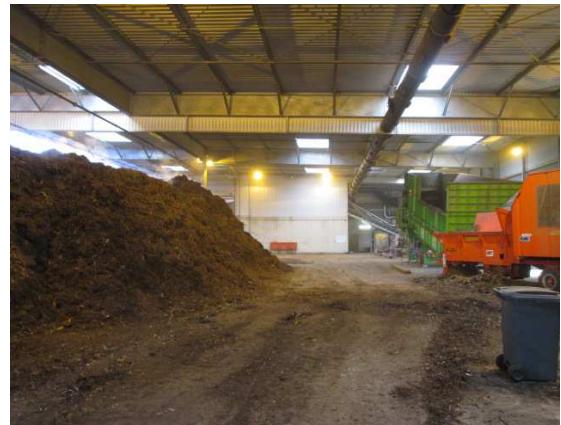
- Le bâtiment de stockage et broyage des déchets verts présente déjà un taux d'empoussièvement important. L'exploitant indiquera à l'inspection les dispositions qu'il compte mettre en place pour maîtriser l'ensemble des risques (technologiques et sanitaires) lié à une accumulation de poussière ;
