Rapport de l'Inspection des installations classées

Visite d'inspection du 25/03/2022

GENCAY AUTOMOBILE - Laurent MONTIER

La société Gençay automobile exploitait une station-service ainsi qu'un garage automobile au 4 rue Emilien Fillon, dans le centre urbanisé de la ville de Gençay.

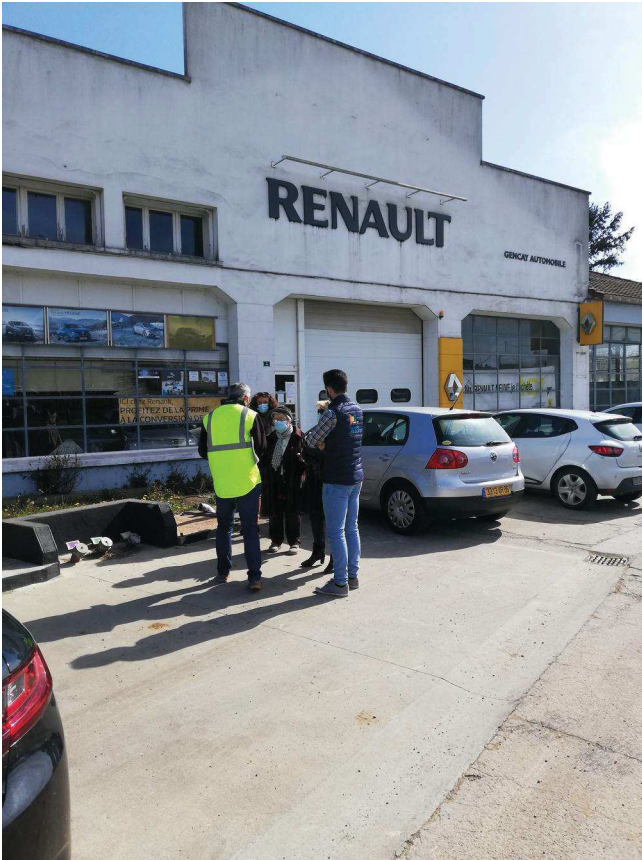
Vue avant des bâtiments

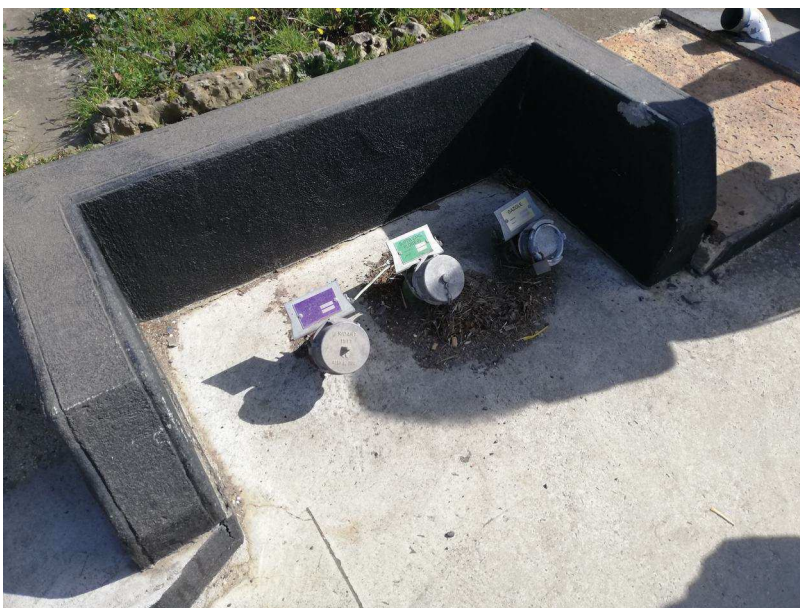
Sur le devant de la parcelle, au niveau du large trottoir permettant aux voitures de stationner, il a été constaté que les anciens distributeurs de carburants ont été enlevés. Restent visibles et accessibles les anciens orifices de canalisation permettant l'emportage des cuves. Il a été constaté la présence de bouchons mais deux des trois sont non cadencés.

A noter toutefois, que contrairement aux plans prévisionnels d'implantation de l'époque qui nous ont été présentés lors de la visite, les cuves enterrées de stockage de carburant sont situées à l'arrière des bâtiment : les orifices de remplissage communiqueraient avec les cuves par le biais de canalisations d'environ 10 à 15 mètres qui passent sous les bâtiments ou les contourneraient par la droite (chemin d'accès).

=> Par malveillance, ou par jeu, il est donc possible depuis la voie publique d'introduire dans les anciennes canalisations en lien avec les cuves non dégazées des objets ou source d'ignition. La mise en sécurité du site n'est donc pas achevée.

Détail des anciens orifices de canalisation permettant l'empotage des cuves.

=> Lors des futurs opérations de dégazage, une reconnaissance des canalisations réellement présentes et de leur emplacement devra être réalisée.

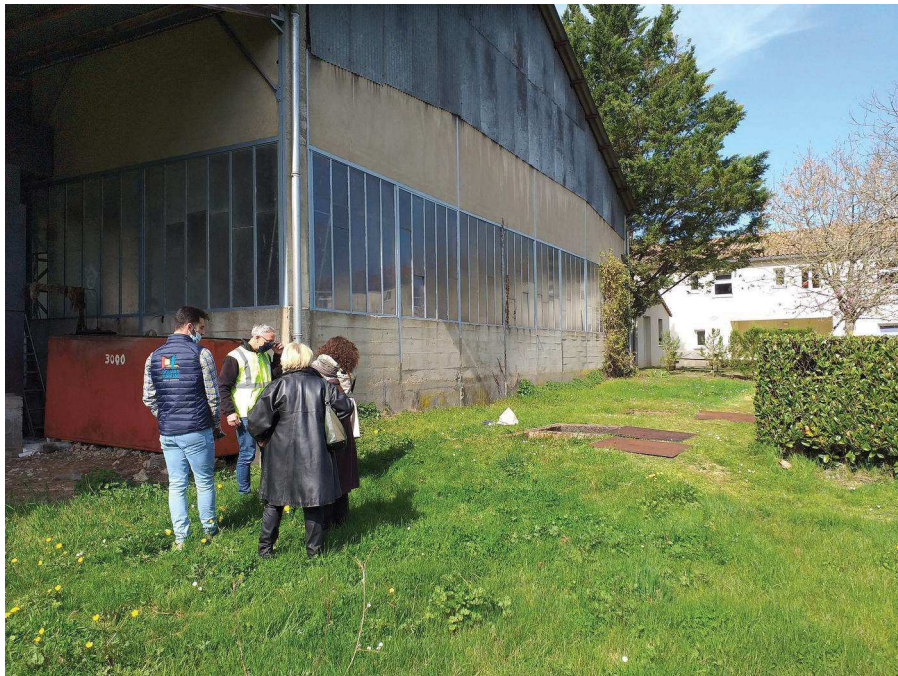
Côté jardin, à l'arrière des bâtiments sont présentes des cuves enterrées de carburant qui sont protégées par des plaques métalliques. Les cuves ont été vidées, mais non dégazées. Elles ne sont pas accessibles très facilement, toutefois le site n'est donc pas mis totalement en sécurité et de façon définitive.

Vue de l'arrière des bâtiments avec les plaques métalliques qui protègent les cuves enterrées

Dans le même cadre qu'évoqué supra, la réalisation d'un diagnostic environnemental du site semble nécessaire avant de pouvoir conclure à la mise en sécurité et à la réhabilitation du site.

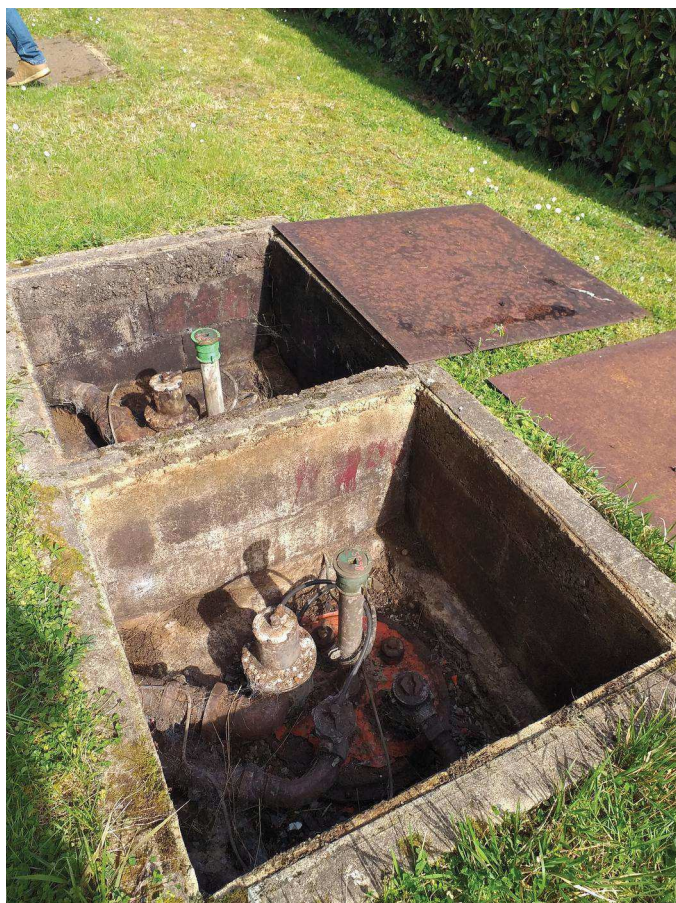
Vue avec plaques soulevées sur le dessus des cuves enterrées

En conséquence, faute de disposer d'éléments relatifs à la réalisation d'une vente immobilière de ce site pour le 1^{er} décembre 2022, il sera alors proposé à l'ADEME de conduire les opérations qui consisteront en un dégazage et un inertage des cuves enterrées (opérations qui représentent un prix modeste et qui peuvent tout à fait être réalisées par un prestataire spécialisé pour le compte de l'acquéreur ou du vendeur).
