Rapport de l'Inspection des installations classées

Visite d'inspection du 28/02/2022

KEOLIS LYON (LA SOIE)

Références : UD-R-CTESSP-22-198-AL

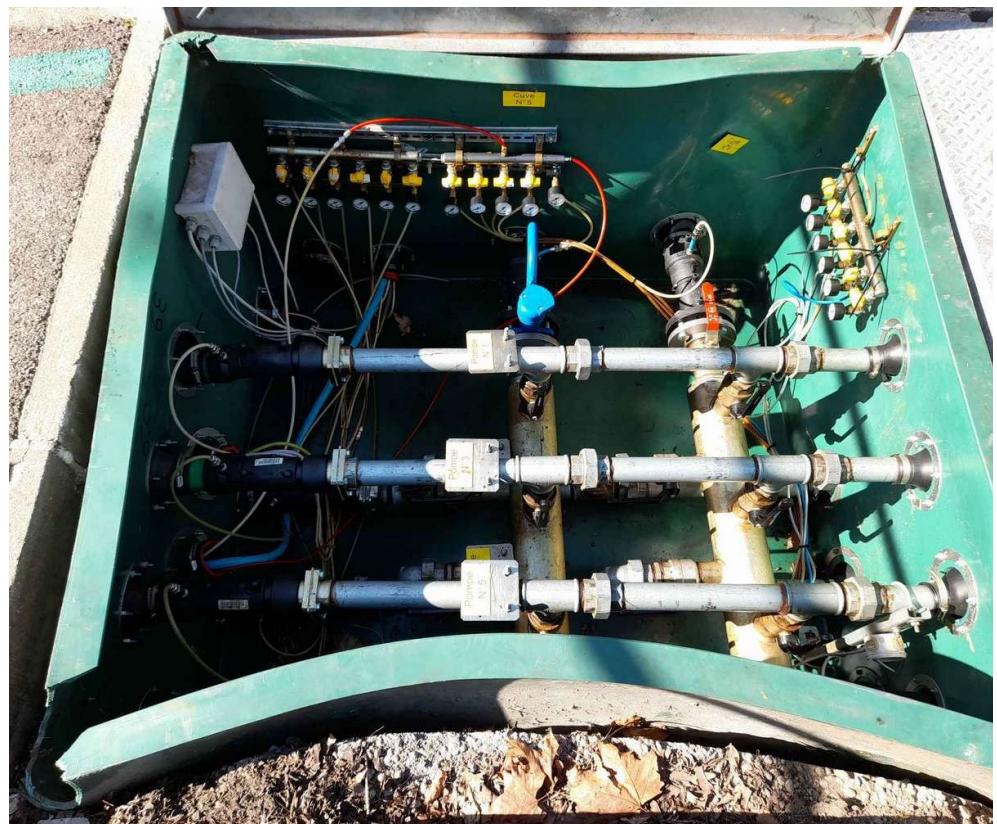
Photo n°1 :
Compartiment
des vannes

La cause directe identifiée par l'exploitant est la défaillance du joint de bride.

Il n'identifie pas de causes profondes dans son rapport. L'Inspection estime que les éléments présentés par exploitant lors de la visite montrent que plusieurs faits successifs – dont les causes profondes restent à identifier par l'exploitant – ont participé à une détection tardive de la fuite et au rejet prolongé de gasoil vers le réseau public et vers les sols et les eaux souterraines. Sans exhaustivité, il apparaît notamment nécessaire d'analyser les points suivants :

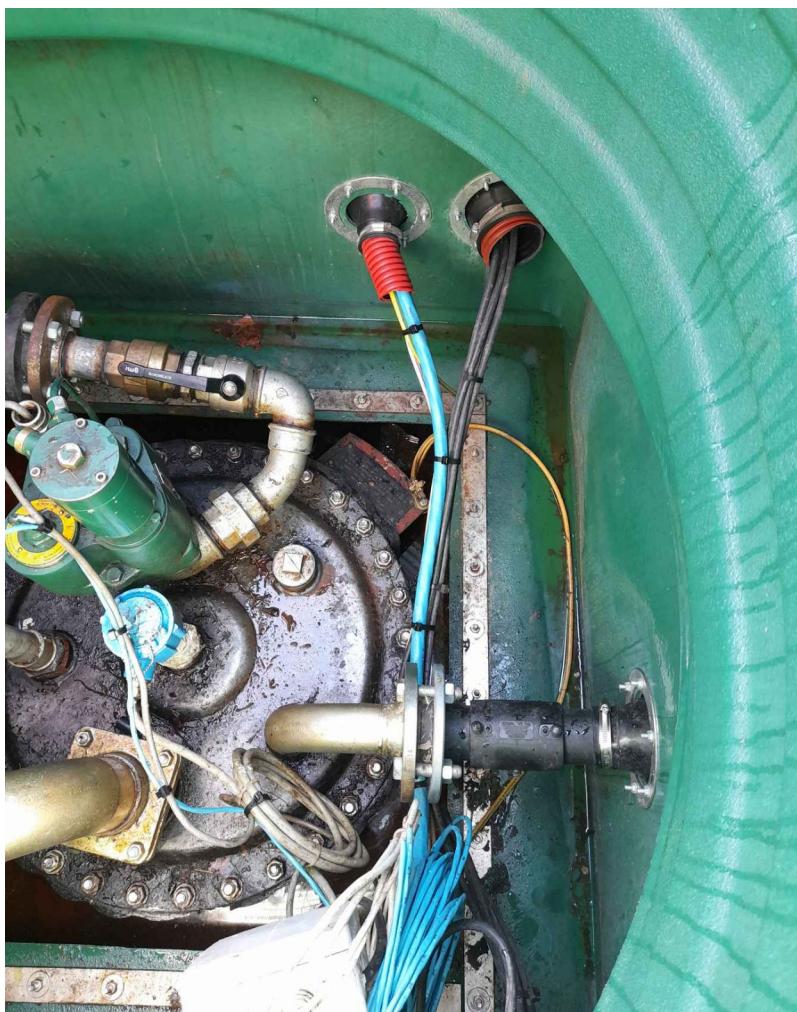
Par ailleurs, l'exploitant a précisé lors de la visite que la question de l'étanchéité de la liaison entre cuve et trou d'homme était en cours d'expertise judiciaire et que, le cas échéant, sa reprise serait délicate (cuve en exploitation). S'agissant du passage de câbles entre compartiment des vannes et trou d'homme, il a déclaré qu'il n'avait prévu aucune action à ce stade, mais qu'il pourrait l'envisager après la visite de l'expert.

Photo n°2 :
En haut, passages de câbles entre
le compartiment des vannes et la
rétention de la cuve
