FICHE D'ECART

Exploitant : Altéo Gardanne

Site inspecté : Usine de Gardanne

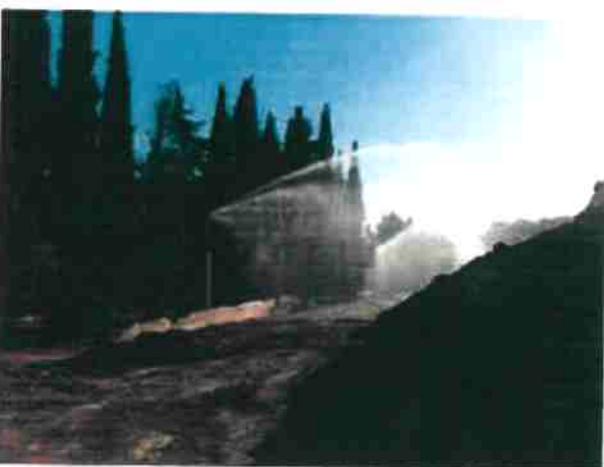
Le stock passant de bauxite côté Est/Nord-Est de l'usine fait l'objet d'un encroutage par polymère pulvérisé. Cette disposition est complétée par un dispositif d'abattage des poussières par voie humide, cependant ce dispositif n'est pas conçu de manière à traiter la totalité des émissions du stock, quel que soit l'orientation du vent. Une partie du stock n'est pas atteint par les asperseurs en place.

4/2019 Comme constaté sur site du 29/03/2019, les 3 asperseurs situés
bauxite étaient inopérants. Ces trois asperseurs ont été remis en service dès
les photos ci-après les montrent en fonctionnement.
