## Fiche des constatations effectuées lors d'une visite d'inspection

DREAL Bourgogne

Société : YONNE RECYCLAGE

Activité : centre de tri et de recyclage de déchets

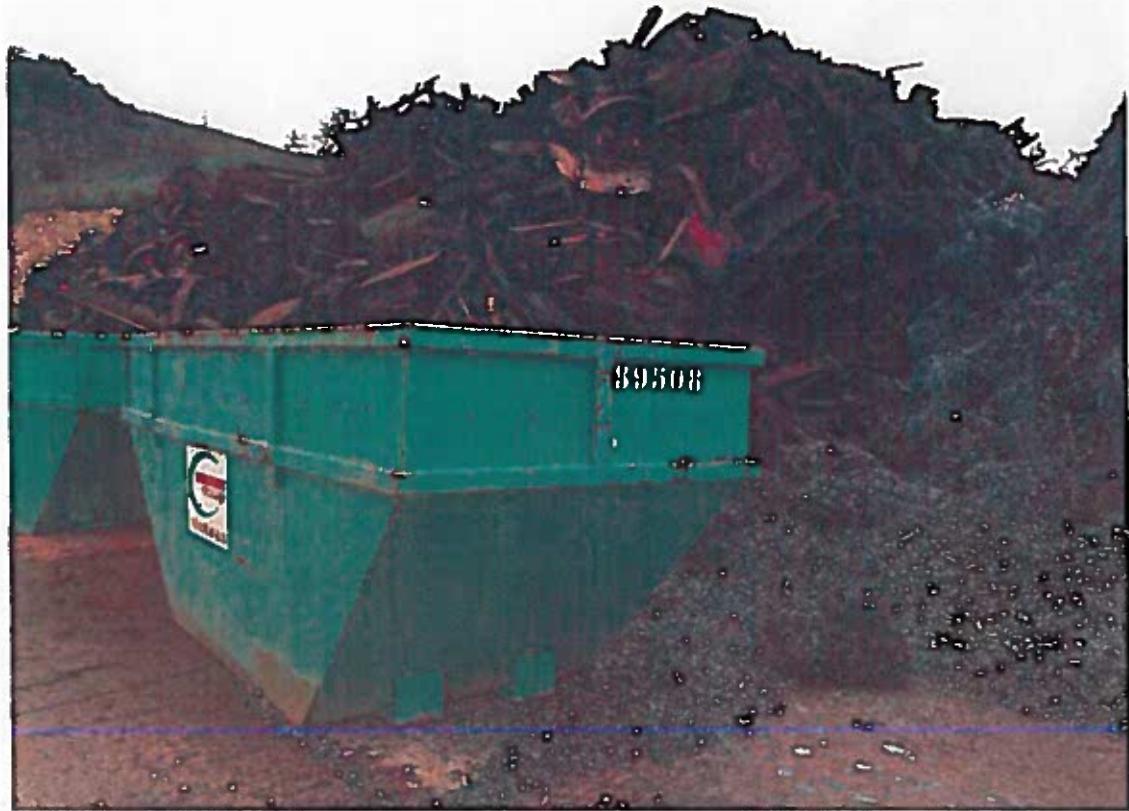
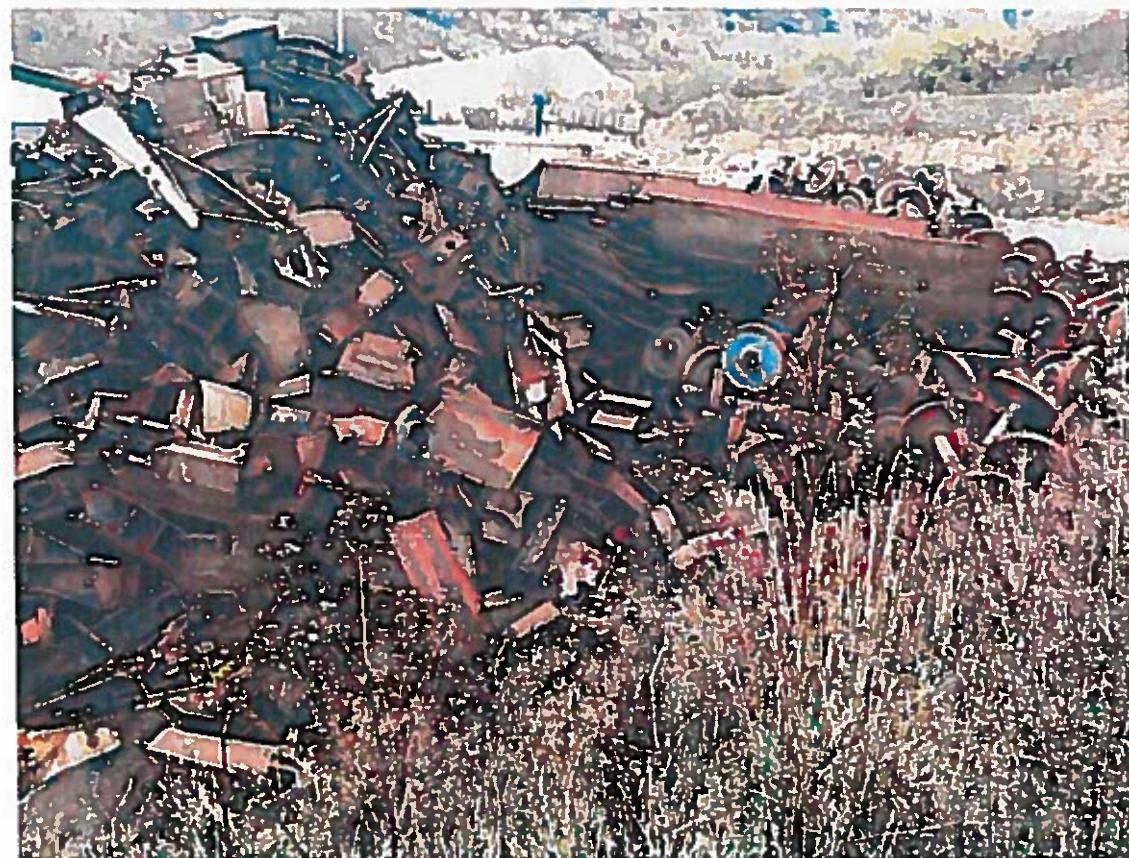
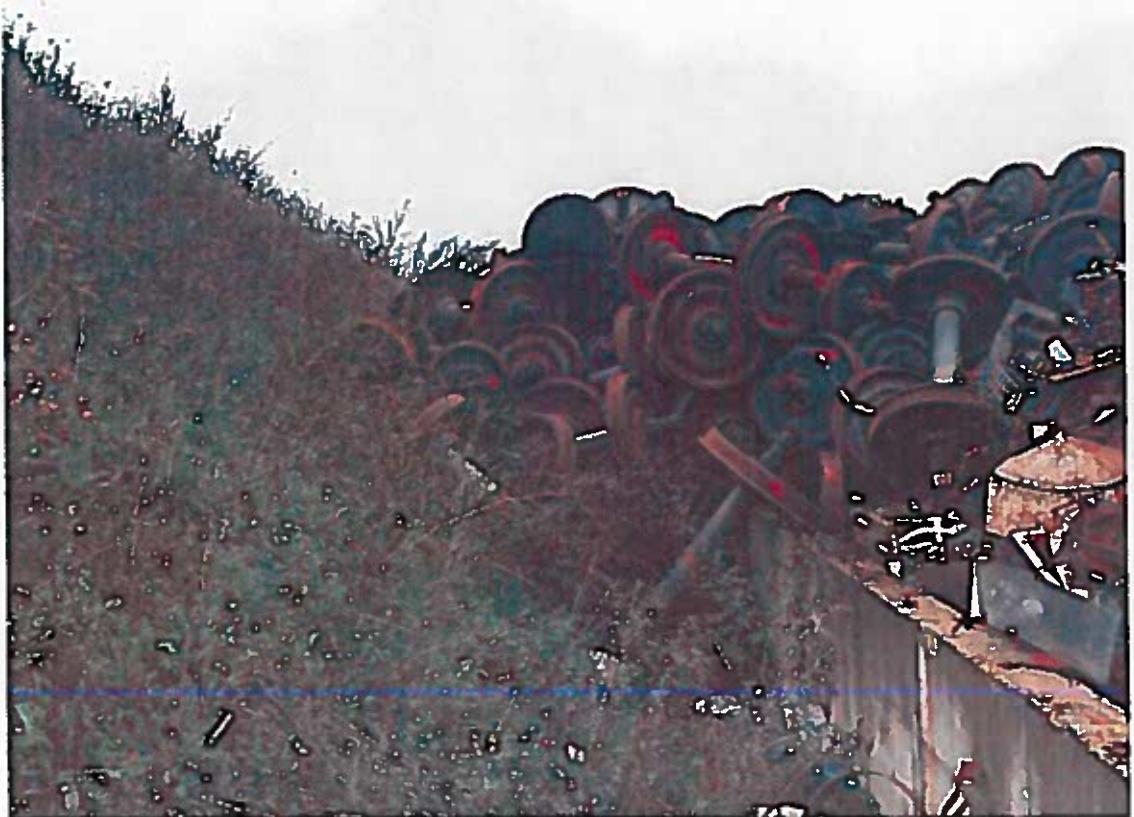
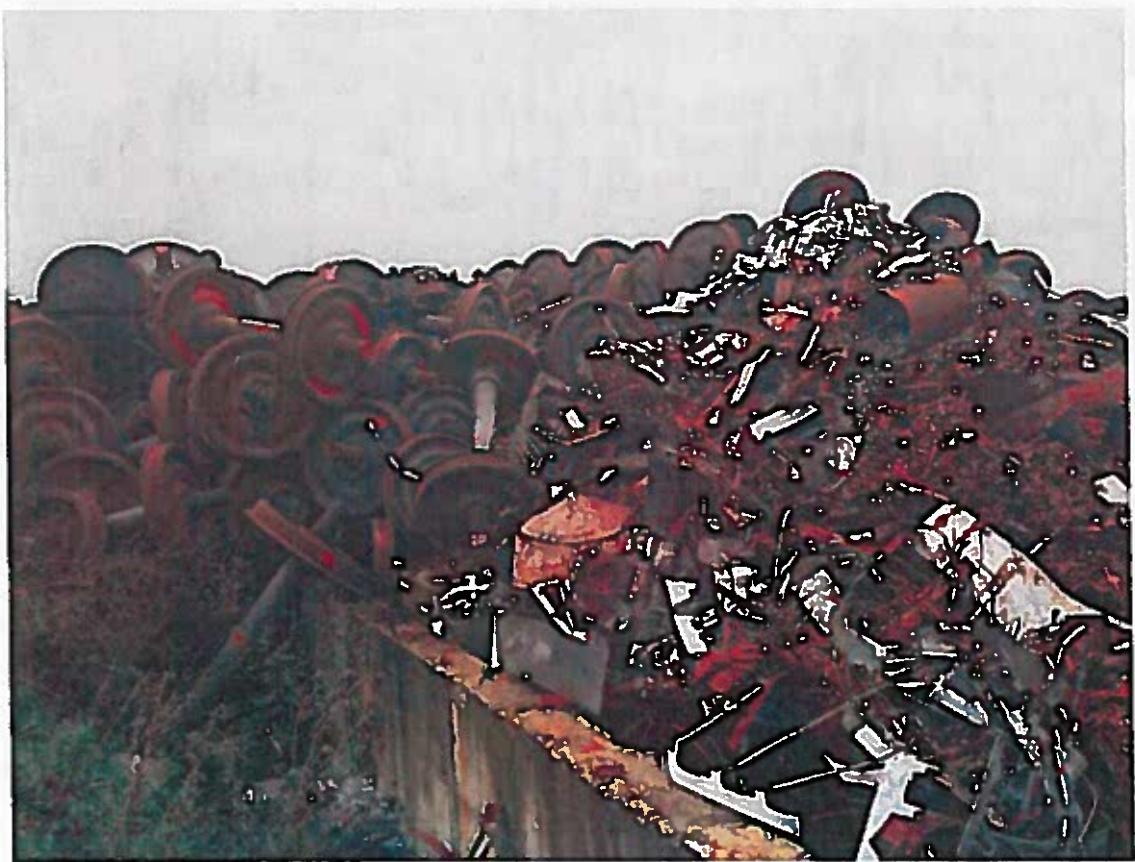
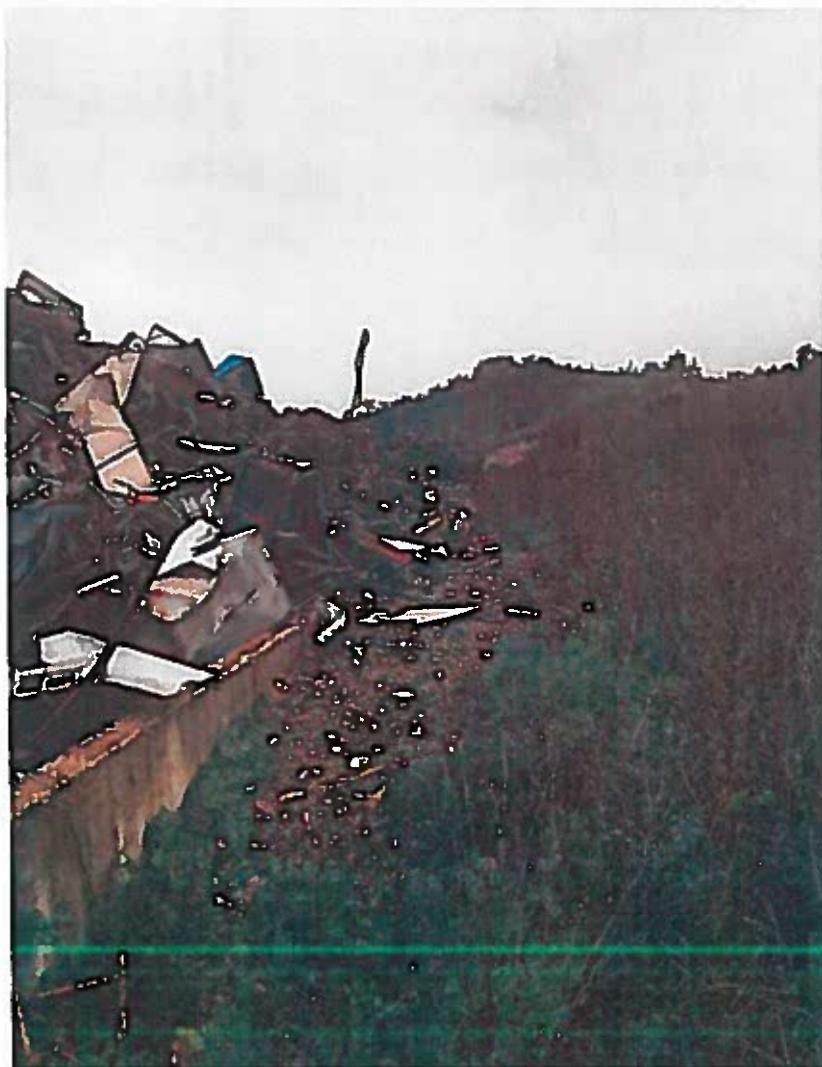
Planche Photographique

- les hauteurs des stockages semblent respectées, les stockages ne paraissent pas dépasser la hauteur maximale autorisée de 6 mètres,
- le stockage d'essieux ferroviaire qui représente environ 500 tonnes selon l'exploitant et qui s'appuie contre le mur de séparation déborde, sort des limites de propriété et empiète sur la propriété voisine,
- les essieux situés en dehors des limites de propriété sont donc stockés sur une surface non étanche et peuvent présenter des risques de pollution des sols et d'accident,
- des déchets métalliques de type ferraille sont également présents de l'autre côté du mur de séparation,
