**Fiche des constatations effectuées
lors d'une visite d'inspection au titre du code de l'environnement
DREAL Bourgogne-Franche-Comté**

TABLEAU DE CONSTATATIONS
société : VALEST – site de Granges
Date de visite d'inspection : 30 août 2016

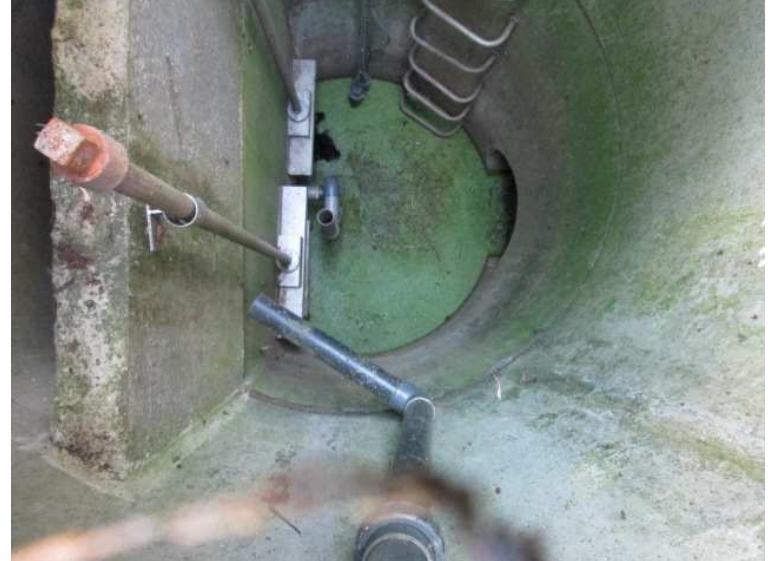
Article	Objet	Conf.	Observations
Suites de l'inspection du 19 octobre 2015 et des inspections précédentes			
AP articles 4.5.5.1 4.5.13 10.2.5.1	Gestion des eaux de ruissellement – installation d'une vanne automatisée en sortie du bassin	Observation	<p>La vanne guillotine automatisée a été installée en décembre 2015. Elle est asservie au pH-mètre et conductimètre. En cas de fermeture, une action manuelle sur place est ensuite nécessaire pour rouvrir la vanne. Une contre-analyse en laboratoire est prévue sur tous les paramètres prévus par l'AP avant réouverture. Toutefois le mode opératoire précisant la procédure à suivre en cas de fermeture n'a pas été formalisé par l'exploitant.</p> <p>Sur site, la vanne a été testée en immergeant la sonde pH dans une solution tampon (pH=10). Bien que la variation de pH ait été identifiée, le déclenchement automatique de fermeture de la vanne n'a pas eu lieu. Celle-ci était positionnée en mode « manuel ». Une fois repositionnée en mode automatique, la fermeture s'est bien déclenchée.</p> <p>Il a été constaté la présence d'un ancien tuyau non obturé, en amont de la vanne. L'exploitant a confirmé que ce tuyau communiquait avec l'extérieur ; en cas de fermeture de la vanne et de montée du niveau d'eau et amont de celle-ci, une évacuation directe vers le milieu naturel via ce tuyau serait donc possible.</p> <p>L'exploitant doit formaliser dans un mode opératoire la conduite à tenir en cas de fermeture de la vanne (contrôles à mener avant réouverture, manipulation de la vanne). Ce mode opératoire doit être conservé à proximité de la vanne. Par défaut, la vanne doit être verrouillée en position « automatique ».</p> <p>L'ancien tuyau doit être retiré ou obturé afin de rendre impossible toute communication vers le milieu extérieur, en cas de fermeture de la vanne.</p>

<p data-bbox="1129 896 2183 960">Le volant de manœuvre de l'ancien vanne guillotine doit être conservé à un endroit inaccessible, pour éviter toute ouverture indésirable.</p>
AP RSDE Art 2	Aménagement du point de prélèvement des eaux en provenance de la plate-forme bois	Observation	<p data-bbox="1129 1007 2183 1102">L'aménagement du point de prélèvement a été mis en attente, compte tenu de la construction prochaine du bâtiment « rupture de charge » dans le même secteur (construction prévue pour 2018 mais choix de l'implantation stabilisée fin 2016).</p> <p data-bbox="1129 1134 2183 1221">L'exploitant transmet son rapport sur les prélèvements et analyses réalisés dans le cadre de la surveillance pérenne RSDE sur le point de prélèvement actuel.</p>
AP Art 9.4.2	Bilan sur le traitement UV des lixiviats	Conforme	<p data-bbox="1129 1250 2183 1452">Le traitement UV est opérationnel depuis avril 2016 ; celui-ci conditionne la possibilité de réutilisation en interne des perméats. Il se fait en amont de la cuve de stockage des perméats de 20 m³ ; en absence d'injection de perméats nouveaux, une recirculation en boucle des perméats stockés est prévue. Une analyse bactériologique sur les perméats est réalisée mensuellement. Les résultats sont globalement satisfaisants malgré quelques pics sur les bactéries revivifiables. Aucune bactérie pathogène n'est détectée.</p>

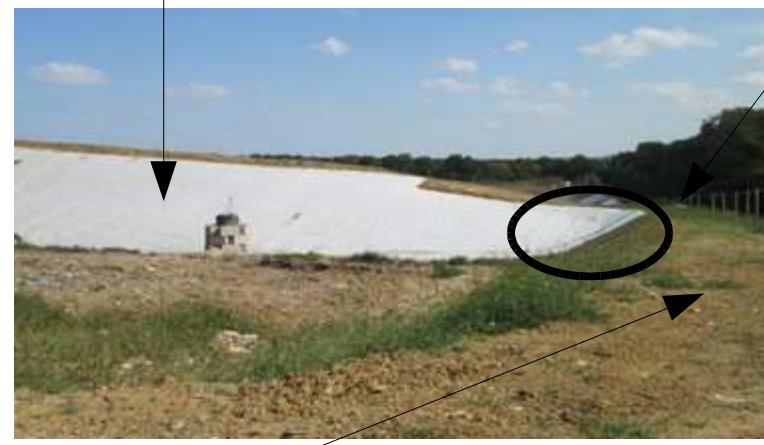
Article	Objet	Conf.	Observations
Casiers en exploitation et post-exploitation			
AP Art 9.1.10	Entretien des casiers en post-exploitation	Observation	<p>Le jour de l'inspection il a été constaté la présence d'un troupeau de moutons sur un secteur délimité du casier n°1. Aucune information préalable de l'inspection n'a été réalisée.</p> <p>L'exploitant notifie par courrier à l'inspection les conditions dans lesquelles il a recours au pâturage pour l'entretien des casiers réaménagés (périodes de présence des animaux, délimitation des secteurs, viande non destinée à la consommation humaine....).</p>
AP Art 9.1.3	Conformité des travaux avant la mise en exploitation d'un nouveau casier Réaménagement de la zone à l'interface du casier 4 et de l'avéole 4 du casier 5	Observation	<p>Les travaux doivent permettre de poursuivre l'exploitation du casier 4, en appui sur le flanc du casier 5 pour atteindre la cote de fin d'exploitation et respecter le profil de réaménagement. Ces travaux ont fait l'objet d'un rapport transmis à la DREAL le 25/07/16.</p> <p>Une barrière active a été mise en place sur le flanc du casier 5, y compris sur le retour vers la digue préexistante du casier 4. Toutefois aucune soudure n'a été réalisée avec la géomembrane de cette digue. L'exploitant n'a pas été en mesure, pendant l'inspection, de préciser la surface de recouvrement entre les deux barrières actives.</p> <p>L'exploitant doit préciser le recouvrement effectif entre les deux barrières actives (flanc casier 5 et digue préexistante casier 4), et justifier que ce recouvrement est suffisant pour assurer une continuité dans la barrière.</p> <p>Création d'une barrière active sur le flanc du casier 5</p>

<p>Zone de jonction de barrière active à préciser</p> <p>Digue préexistante du casier 4 (incluant une barrière active)</p>
