# Fiche des constatations effectuées lors d'une visite d'inspection

DREAL Bourgogne Franche Comté

FB/SK/2016-402

Société : DIJON CEREALES

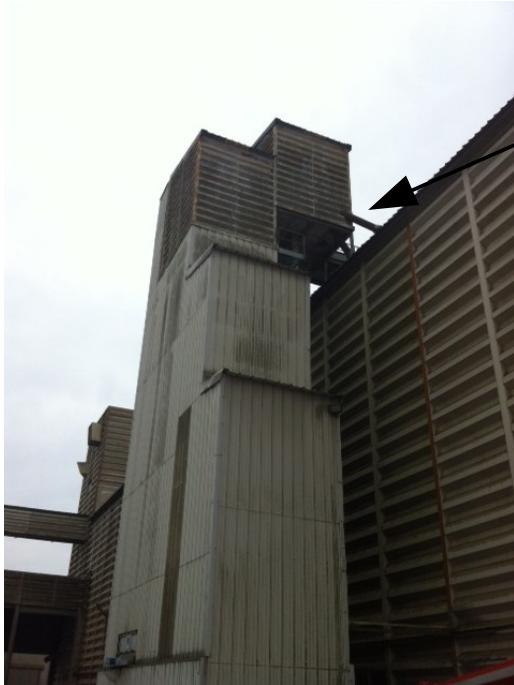
L'opération de maintenance consistait à changer un tuyau défectueux reliant le séchoir à la cellule de stockage. Diverses actions de meulage et de soudure ont été réalisées pour mener à bien l'opération et c'est lorsque les opérateurs ont fixé une tôle sur la toiture que l'odeur suspecte a été détectée. Un foyer de combustion s'est formé lors de l'intervention sur le dessus du tirant où plusieurs tas de poussières étaient présents. Le personnel de Dijon Céréales est intervenu avec un pulvérisateur à eau sur le tas en combustion provoquant la chute de poussières sur le stockage de soja.

Tuyau défectueux

L'incendie a été provoqué par les travaux réalisés par l'équipe de maintenance lors du changement d'un tuyau défectueux reliant le séchoir et une cellule de stockage.

Un plan de prévention et un permis de feu avaient été déclenchés par le personnel du site. L'équipe de maintenance a donc procédé à la découpe du tuyau, au-dessus de la toiture. Un point chaud s'est formé lors de l'intervention et s'est retrouvé sur le dessus du tirant ou plusieurs tas de poussière étaient présents. La combustion de poussière a dégagé des fumées et odeurs rapidement détectées par le personnel de maintenance. Le personnel de Dijon Céréales est intervenu avec un pulvérisateur à eau sur le tas en combustion provoquant la chute de poussières.

- ✓ mettre en place des actions pour éviter qu'un tel incident ne se reproduise (nettoyage des poussières avant travaux sur points chauds, arrosage...),
- ✓ sensibiliser l'équipe de maintenance,
- ✓ réflexion à mener pour que les travaux de soudure, meulage... soient réalisés lorsque les cellules sont vides et complètement dépoussiérées.

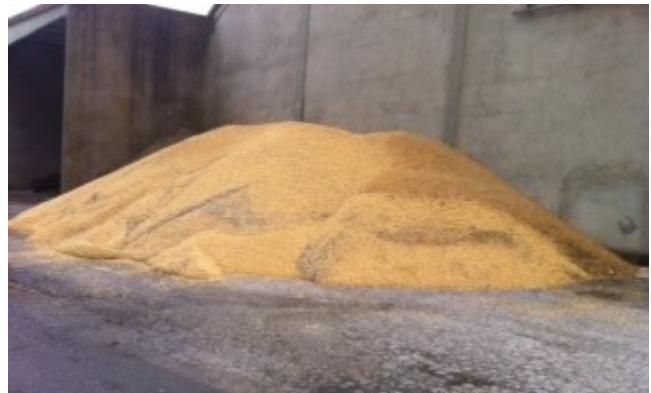
La cellule de stockage contenant 80 tonnes de soja a été rapidement vidangée puis arrosée par le dessus. Cette opération de vidange a été réalisée par le personnel du site avec contrôle des pompiers prêts à intervenir en cas d'apparition de points chauds.

Tas de soja vidangé de la cellule et stocké à l'extérieur du bâtiment
