## Fiche des constatations effectuées lors d'une visite d'inspection au titre du code de l'environnement

### DREAL Bourgogne Franche-Comté

**TABLEAU DES CONSTATS**  
**Société KRONOSPAN à Torcy**  
**Visite d'inspection du 22 novembre 2016**

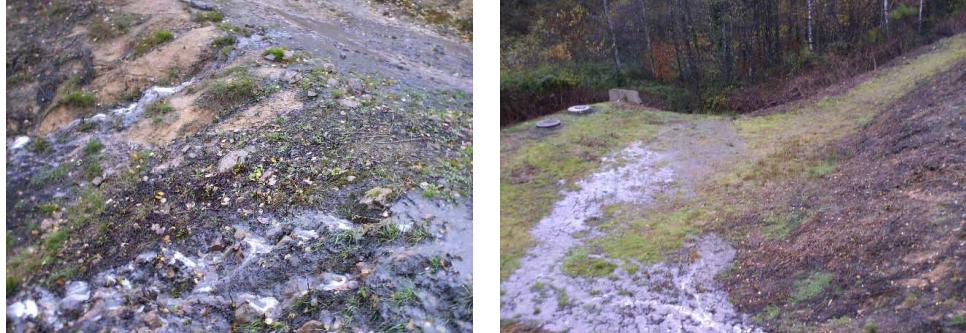
4.3	Types d'effluents, leur ouvrages d'épuration et leurs caractéristiques de rejet au milieu	Non conforme	<p><b>Eaux pluviales :</b></p> <p>Seul le dispositif de prétraitement du bassin d'eaux pluviales a été entretenu. Le deuxième séparateur positionné au droit du stockage des cuves vides devra faire l'objet d'un contrôle annuel avec rapport à transmettre à l'inspection.</p> <ul style="list-style-type: none"> <li>• Certaines eaux pluviales de ruissellement aboutissent dans la rivière sans passer par le bassin et le séparateur hydrocarbure.</li> </ul>

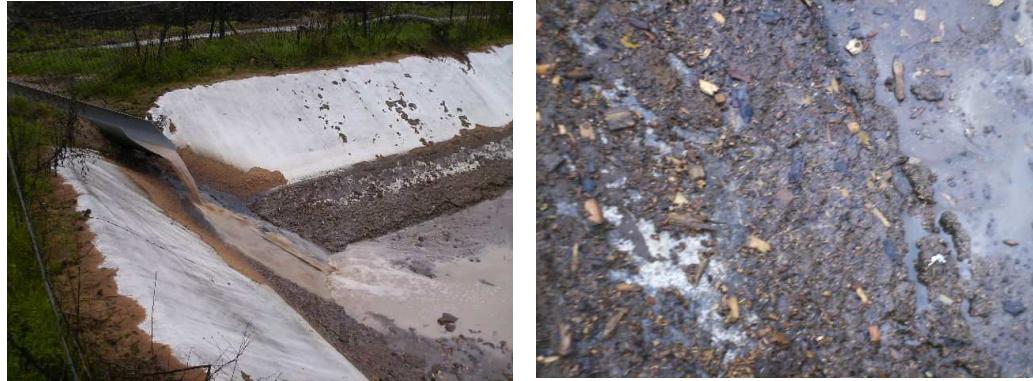
<p><b>Eaux industrielles :</b></p> <p>Le deux bassins sont en phase de vidage pour nettoyage. Il est observé qu'ils sont remplis de boues à plus de la moitié de leur contenance. Cette boue est constituée de parties fines &lt; à 3mm et de nombreux gros éléments type plaquette de la taille d'une petite boîte d'allumette. L'exploitant s'est interrogé sur le fait de limiter ces concentrations de fines et plaquettes dans ses bassins de traitement.</p> <ul style="list-style-type: none"> <li>• Vu le contexte, l'inspection s'interroge sur la performance des deux bassins de traitement ainsi que sur la variation des caractéristiques des effluents bruts. =&gt; L'exploitant devra prouver l'efficacité du système de traitement.</li> </ul>

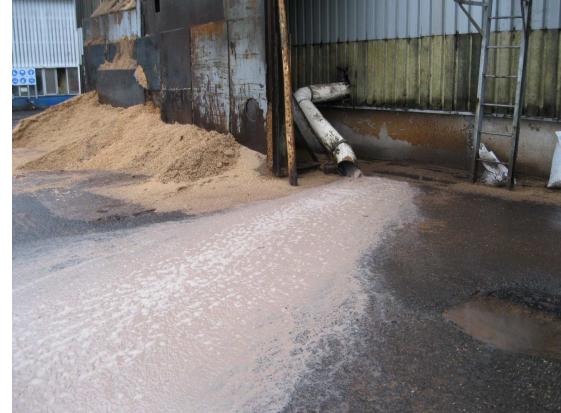
<ul style="list-style-type: none"> <li>Les eaux de lavages rejetées à même le sol en direction de la lagune ne sont pas canalisés.</li> </ul>

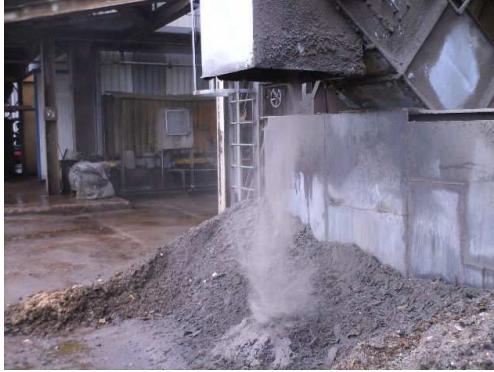
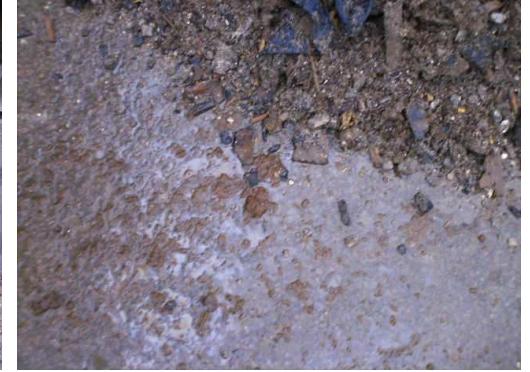
<p>Les déchets et résidus produits par l'exploitant et en attente d'élimination sont stockés dans des conditions présentant un risque notable de pollution des eaux par lessivage produit par les eaux météoriques.</p> <ul style="list-style-type: none"> <li>Le stockage des cendres de la chaudière est soumis aux intempéries.</li> </ul>

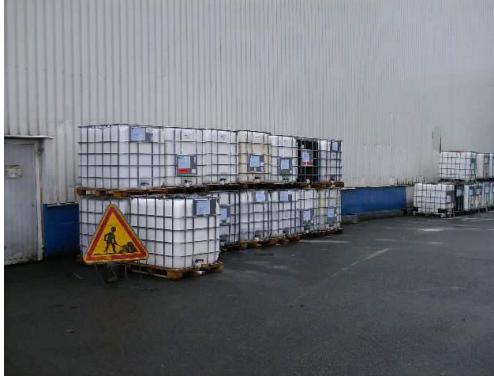
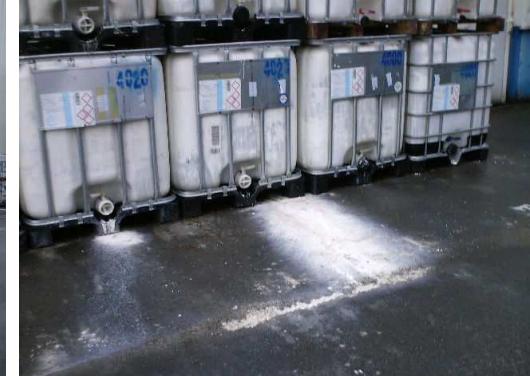
5.1.3.	<p>Conception et exploitation des installations d'entreposage interne des déchets</p>	<p>Non conforme</p>	<ul style="list-style-type: none"> <li>Le stockage des cuves vides n'est pas abrité des eaux météoriques avec de nombreuses égouttures au sol.</li> <li>Ces égouttures rejoignent le réseau eaux pluviales et non eaux industrielles ; elles ne sont donc en plus pas correctement traitées</li> </ul>

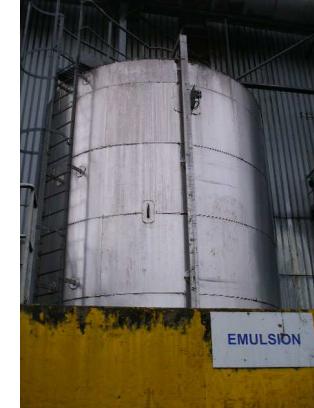
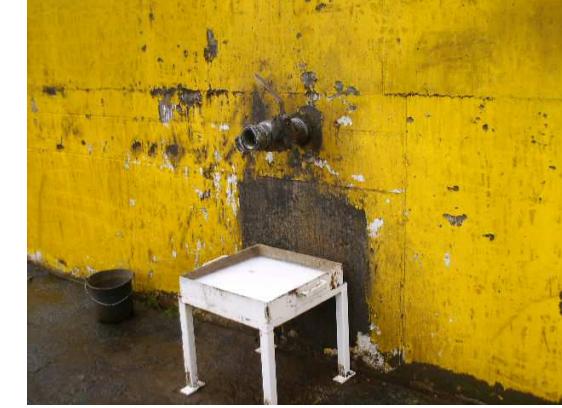
<ul style="list-style-type: none"> <li>Le bac d'égouttures de la cuve d'émulsion risque le débordement lié aux eaux météoriques.</li> </ul>
5.1.3.	Conception et exploitation des installations d'entreposage interne des déchets	Non conforme
