Fiche des constatations effectuées lors d'une visite d'inspection

- DREAL Bourgogne Franche-Comté -

Réf.OH/2017-103

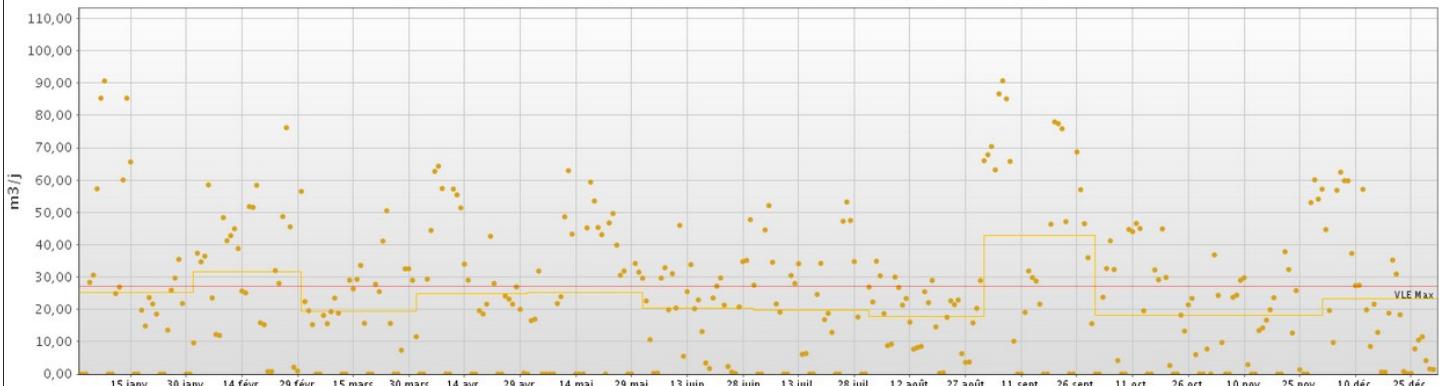
- Le débit de rejet est limité à 27m³/jour. La situation en 2016 pour le site est **non conforme**. Le maximum atteint plus de 3 fois la valeur limite.

L'exploitant a sollicité un relevé de cette valeur limite à 50m³/j dans son courrier du 29 mars 2016 : cette valeur correspond à la valeur autorisée dans la convention de raccordement en cours d'août 2011 (annexe 4) avec la STEP communale. Le dossier initial de demande d'autorisation prévoyait par ailleurs un débit de rejet de 45m³/j. La valeur a certainement été abaissé dans l'arrêté préfectoral d'autorisation en prévision des étapes 2 d'économie d'eau non réalisées. Le ratio entre le prélèvement et le nombre de jours travaillés (par exemple en 2013 : 8428m³ pour 215 jours travaillés donnerait 37,7m³/jour travaillé, ce qui est supérieur à la valeur limite de l'APA). **Compte tenu que l'exploitant respecte sa valeur limite de prélèvement en eau, la valeur de débit pourrait être relevée. L'exploitant devra en revanche s'assurer de son respect strict (valeur de 50m³ également dépassée en 2016), ce qui devrait être rendu possible par la cuve d'homogénéisation.**
