**Fiche des constatations effectuées  
lors d'une visite d'inspection au titre du code de l'environnement  
DREAL Bourgogne-Franche-Comté**

**Société :** SMET 71 - ECOCEA

**Activité :** Méthanisation

**Liste des installations inspectées :** Unité d'épuration biogaz « ALAT » et poste de détente biogaz avant envoi vers la torchère ou vers le poste d'injection GRTGaz

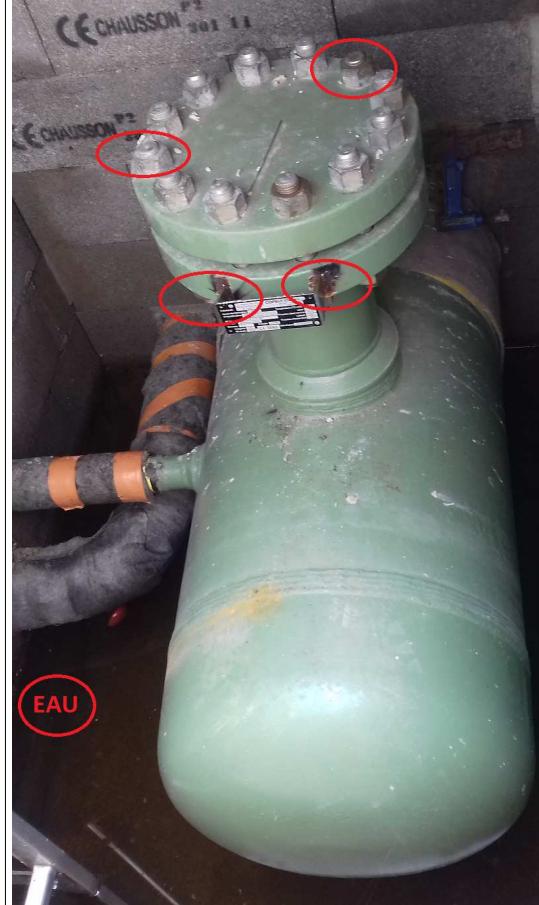
3. un document illisible dans le dossier du séparateur CS1 (déclaration de conformité CE) (AM 15/03/2000)
4. état du buffer DN500 non satisfaisant et présence d'eau en fond de trappe de visite (AM 15/03/2000)

6	<p><b><u>Etat des équipements</u></b></p> <p>Entretien, surveillance et réparation</p>	NC	<p>Le buffer en DN500 présente les anomalies suivantes (cf photo ci-dessous) :</p> <ul style="list-style-type: none"> <li>- traces de corrosion au niveau de la soudure de plaque,</li> <li>- certains assemblages vis/ écrous de la trappe de visite ne respectent pas les règles de l'art (3 filetages de part et d'autre a minima)</li> <li>- présence d'eau au fond de la trappe de visite (l'analyse de risques ne prévoit pas la résistance de la tuyauterie à une charge d'eau)</li> </ul> <p><b><u>La remise en état du buffer est à prévoir par l'exploitant. Une gestion de l'eau en fond de buse de visite est à mettre en place.</u></b></p>
