### RAPPORT DE L'INSPECTION DES INSTALLATIONS CLASSÉES

#### VISITE D'INSPECTION du 25/10/2019

<b>Exploitant :</b> Vallourec Bearing Tubes (0054.03185)	<b>Date de l'inspection :</b> 25 octobre 2019
<b>Commune :</b> route de Courtangis, 21 501 Montbard	<b>Régime :</b> autorisation
<b>Activités :</b> fabrication de tubes d'acier sans soudure	<b>Priorité :</b> à enjeux
<b>Type :</b> plan pluriannuel de contrôle, approfondie, annoncée

## Annexe : constats

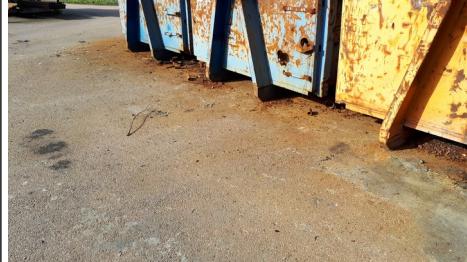
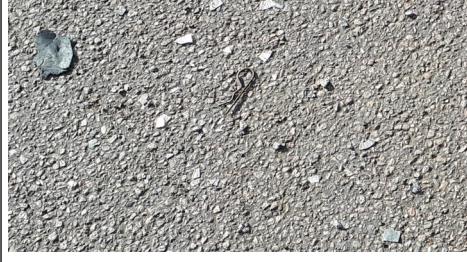
</div> <table border="1" style="width: 100%; border-collapse: collapse;"> <tr> <td style="text-align: center; padding: 5px;">Ecoulement métallique au sol</td><td style="text-align: center; padding: 5px;">Copeaux métalliques au sol</td></tr> </table>	Ecoulement métallique au sol	Copeaux métalliques au sol
Ecoulement métallique au sol	Copeaux métalliques au sol		
<p><b>Article 4.1.2.1 de l'APA : entretien des séparateurs</b>      Les débourbeurs-déshuileurs sont curés à minima une fois par an.</p>	<p>L'exploitant déclare que le curage des séparateurs à hydrocarbures est effectué tous les 6 mois. Il a présenté les attestations de contrôle de ces opérations délivrées par Suez RV Osis Sud Est de Messigny et Vantoux :</p> <ul style="list-style-type: none"> <li>- attestation de travaux du 26 août 2019 (interventions effectuées du 1<sup>er</sup> au 12 juillet 2019),</li> <li>- attestation de travaux du 10 janvier 2019 (interventions effectuées du 11 au 18 décembre 2018).</li> </ul> <p>Ces deux attestations font référence à 12 séparateurs d'hydrocarbures. Le constat est l'<b>absence d'observation</b>.</p> <p>Par ailleurs, l'exploitant a déclaré procéder au nettoyage tous les 4 ans du bassin d'orage.</p>		
<p><u>Évacuation/élimination des boues issues des débourbeurs-deshuileurs.</u></p>	<p><b>Voir le point déchet dans la suite du rapport.</b></p>

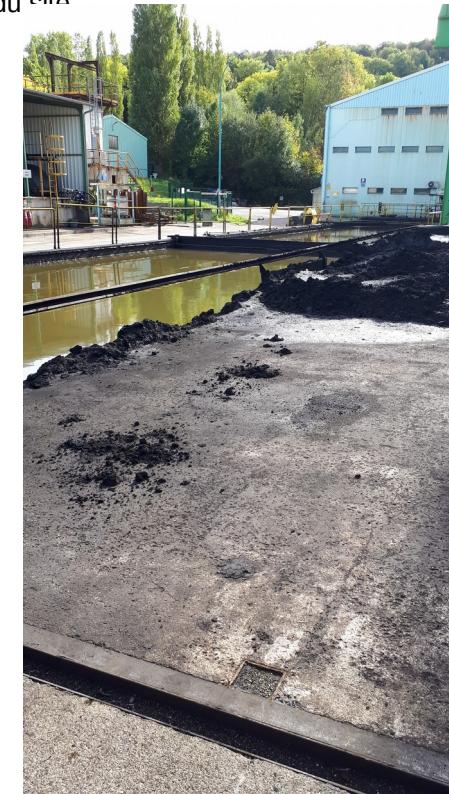
L'exploitant a indiqué à l'inspection que les curages issus de l'entretien semestriel des débourbeurs-deshuileurs était mis par le prestataire dans le bassin de décantation du site.

Bassin de décantation du site (à gauche) et aire de séchage (à droite).
