## INSPECTION DES INSTALLATIONS CLASSÉES

### RAPPORT DE LA VISITE D'INSPECTION DU 04/05/2020

**Société S.M.P.E**

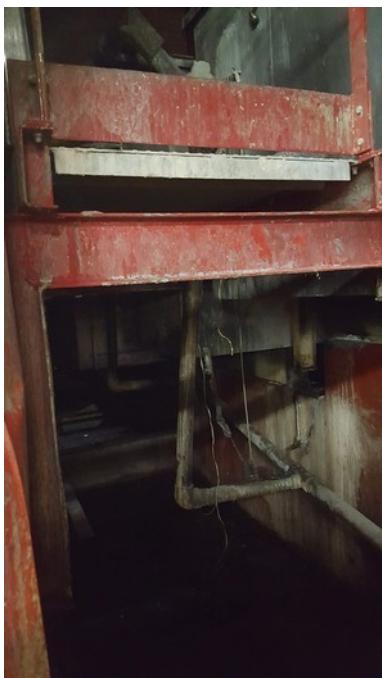
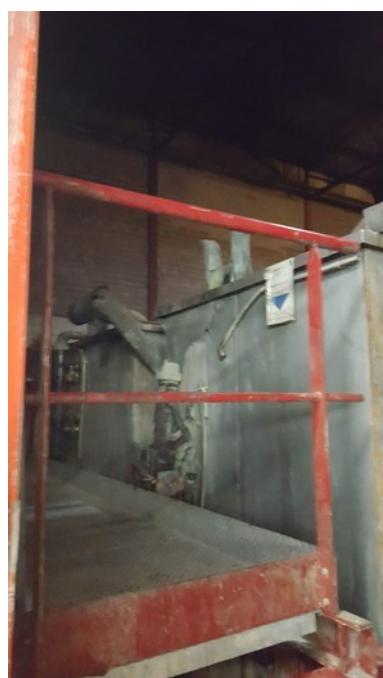
Zone de départ de feu – bain de savon d'étirage :

Départ de feu vers 13h30 le 14 avril 2020, au niveau d'un bain de traitement de surface composé de savon d'étirage, donnant lieu à une évacuation de l'usine.

Bien que le point de départ de l'incendie ait été identifié, à savoir au niveau de la petite ligne, l'origine de l'incendie reste inconnue malgré le passage d'experts sur site.

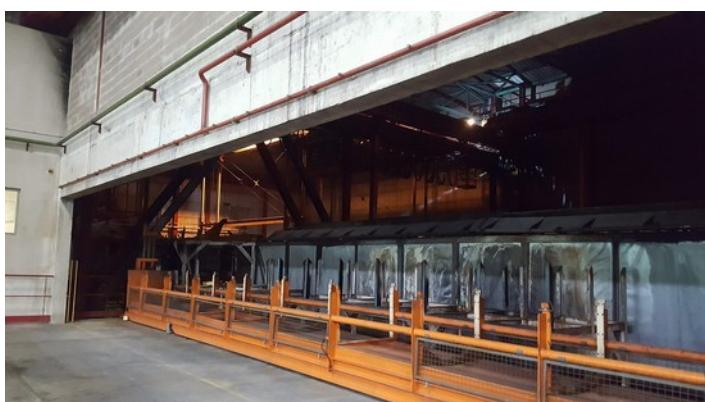
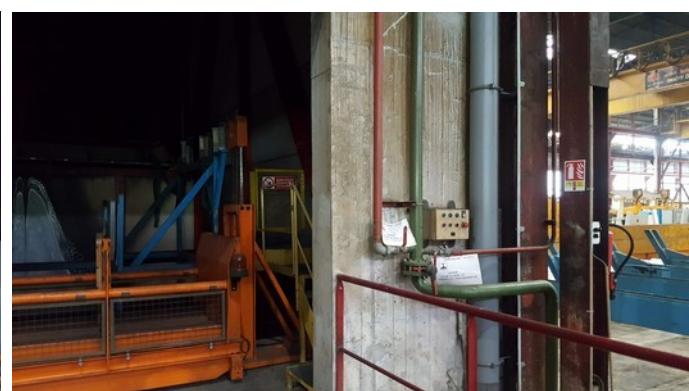
Rideau d'eau à commande manuelle :

- les extincteurs sont remplacés. Certains sont à remettre en place dans l'atelier.
- le rideau d'eau manuel séparant l'atelier de traitement de surface du reste du bâtiment est opérationnel.

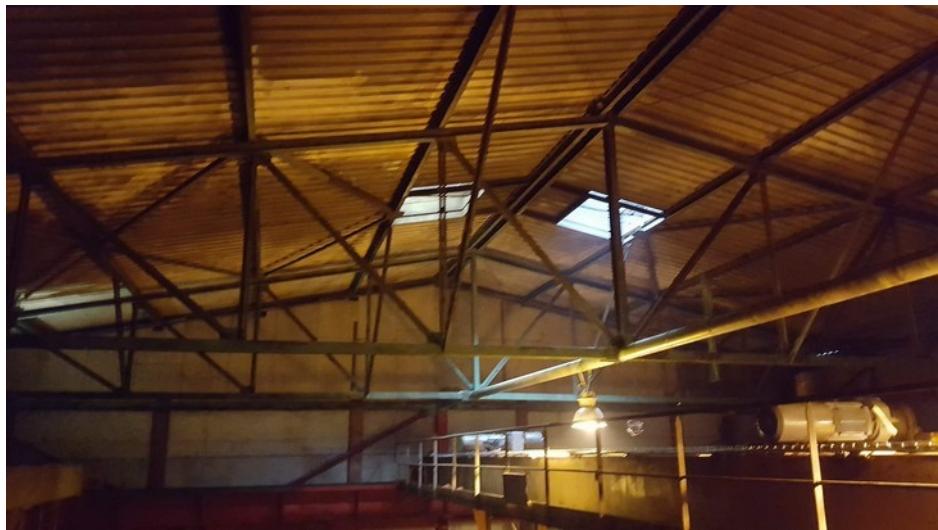
Toiture et trappe de désenfumage :

- Toutes les trappes de désenfumage (6) de l'atelier de traitement de surface sont hors service, en position fermée (non-conforme au regard des dispositions de l'article 3.II de l'arrêté ministériel du 30/06/2006). Un devis pour leur remplacement, ainsi que la réfection de la toiture est en cours d'élaboration.

- la toiture a été contrôlée par un charpentier assurant l'absence de problème de structure. Un contrôle plus poussé par DEKRA est prévu semaine 19.
- le mur coupe-feu de l'atelier semble intact, pas de fissure visible. Sa capacité de résistance de degré coupe feu 2 heures reste à démontrer.

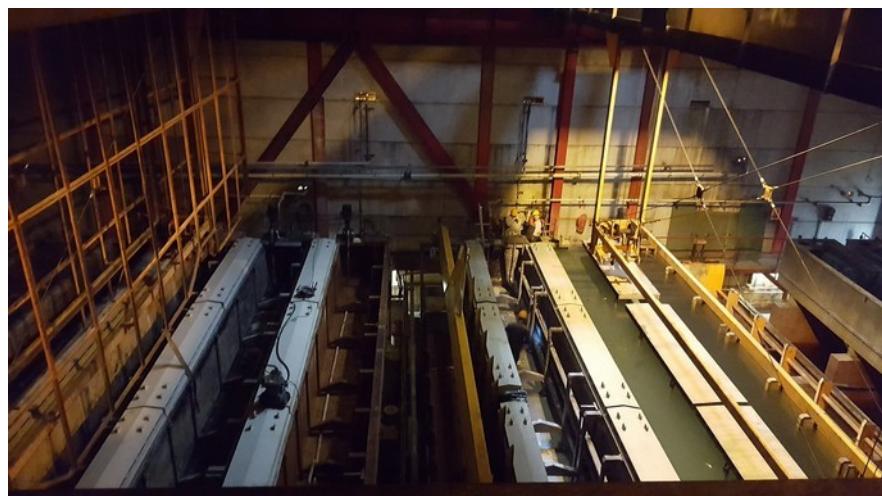
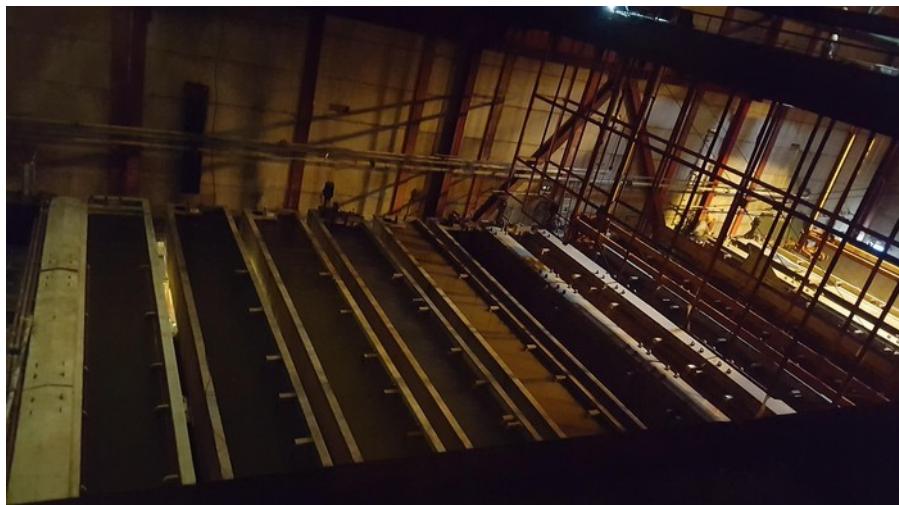
Grande ligne de traitement de surface :

- les 2 lignes de traitement de surface (grande et petite) sont en cours de nettoyage. Les bains sont vidangés, sauf les bains de rinçage de la grande ligne. Les bordereaux d'élimination des déchets seront transmis à l'inspection des installations classées dès leur retour par le prestataire déchets.

- les laveurs de buées du système d'aspiration de la grande ligne ont été nettoyés.
- le pont de manutention est en cours de réparation. Des tests pour remise en service seront réalisés par DEKRA semaine 20.

L'activité de traitement de surface étant le cœur de l'activité du site, la société souhaite une remise en service au plus vite de la grande ligne, non impactée par l'incendie.

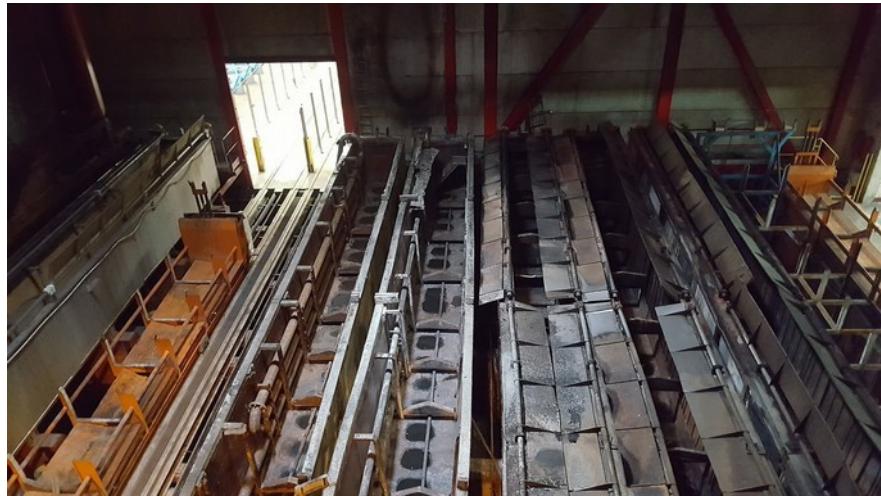
Petite ligne automatisée – origine de l'incendie :

À noter que l'atelier de traitement de surface dispose d'une petite ligne entièrement automatisée composée de 2 bains, d'où est parti l'incendie, et d'une grande ligne.

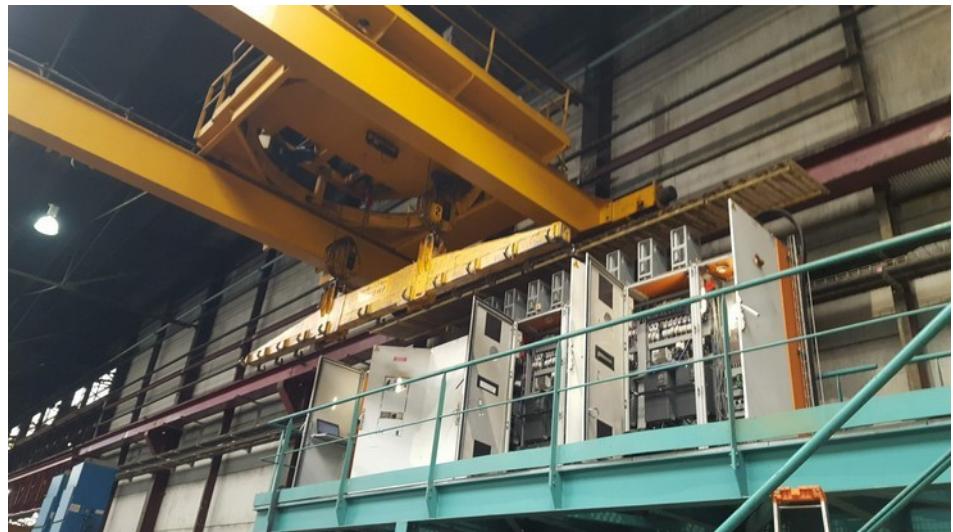
Armoires électriques :

- les armoires électriques n'ont subi aucun dommage, étant situées à l'extérieur de l'atelier traitement de surface, de l'autre côté du mur coupe feu. Aucun contrôle électrique n'a pour autant été réalisé. Un contrôle devra être réalisé avant remise en service afin de s'assurer de la conformité de l'ensemble des installations conformément aux dispositions de l'article 7.2.3 de l'arrêté préfectoral du 20/06/2008.
