INSPECTION DES INSTALLATIONS CLASSÉES

RAPPORT DE LA VISITE D'INSPECTION du 21/02/2020

SMET 71 – ISDnD

Commune(s): Chagny

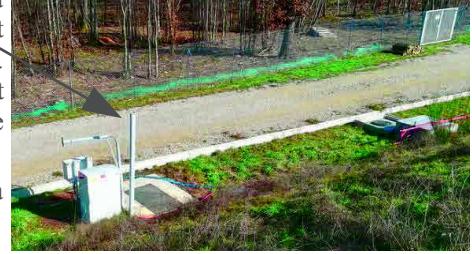
- Rejet de biogaz via un conduit relié au réseau de lixiviats qui générait des odeurs assez marquées le jour de la visite (NC 8).

Articles	Exigences à vérifier	Nature du constat	Constats/Commentaires/Observations
POINTS DIVERS ABORDÉS, MAIS NON PRÉVUS DANS LES THÉMATIQUES INTIALES			
<u>3.1.3</u> <i>AP</i>	Les dispositions nécessaires sont prises pour que l'établissement ne soit pas à l'origine de gaz odorants, susceptibles d'incommoder le voisinage [...]	Non conformité n°8	<p>Le jour de la visite un conduit, relié à un réseau de lixiviats, dégageait directement à l'atmosphère du biogaz. L'odeur générée était caractéristique et perçue depuis les installations de compostage d'ECOCEA.</p> <p>La photo ci-contre a été prise sur la digue nord du casier F.</p>

<p>Non conformité n°8 : Le biogaz doit être canalisé dès que possible. Ce conduit en PVC pouvait être relié au réseau de biogaz.</p>
	Le SMET 71 demande s'il est possible de mettre en post-exploitation certains casiers dès maintenant et même en cas de réhausse.	Pour information	<p>L'article 1^{er} de l'arrêté ministériel du 15/02/2016 indique que la période de post-exploitation d'un casier est une « <i>période d'une durée minimale [...] de 20 ans [...] commençant à la date de notification à l'inspection des installations classées par l'exploitant de l'achèvement de la couverture finale du casier [...]</i> ». </p> <p>→ Dès lors que l'exploitant notifie l'achèvement de la couverture finale, la période de post-exploitation commence. Le SMET 71 a donc déjà des casiers en post-exploitation (ceux dont la couverture finale est terminée).</p> <p>L'article 37 de l'arrêté ministériel du 15/02/2016 précise le programme de suivi post-exploitation.</p> <p>La mise en post-exploitation n'a pas d'effet sur la possibilité de créer un nouveau casier en superposition d'un ancien casier en post-exploitation.</p>
