**INSPECTION DES INSTALLATIONS CLASSÉES**

**RAPPORT DE LA VISITE D'INSPECTION du 24/06/2020**

**SMET 71 – ISDnD**

**Commune(s): Chagny**

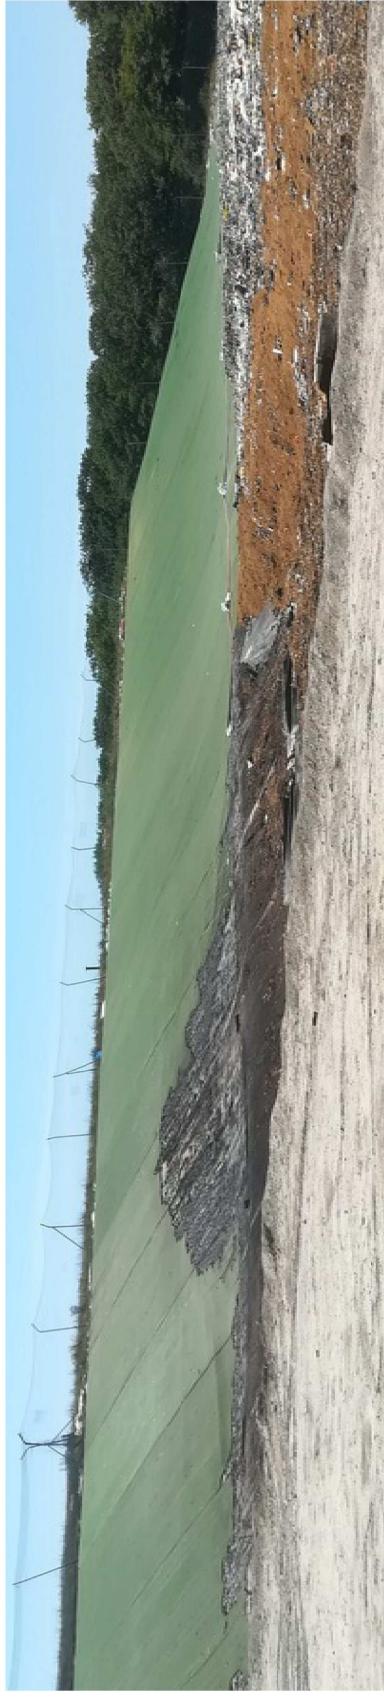
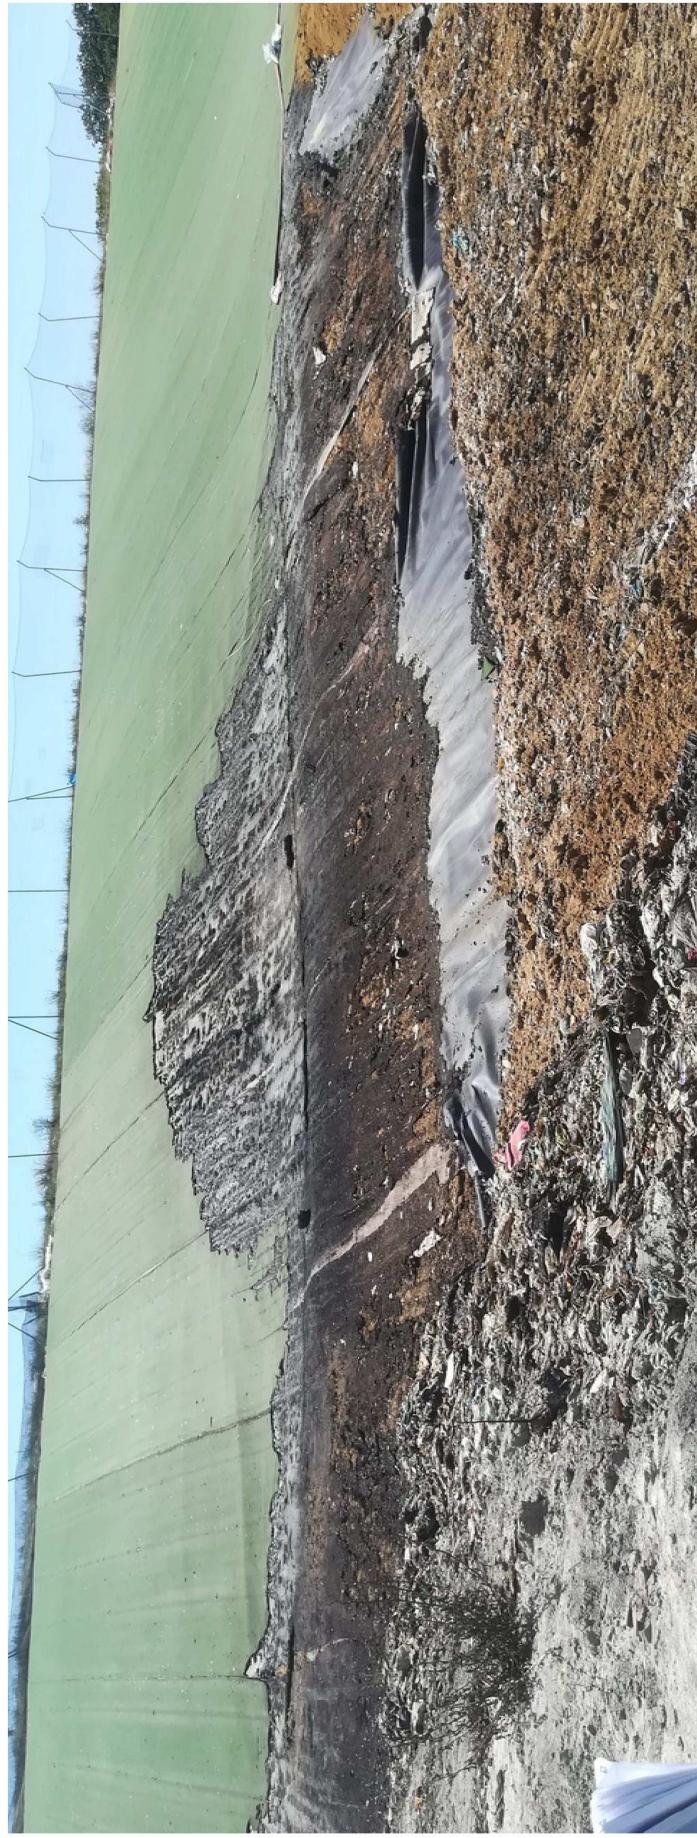
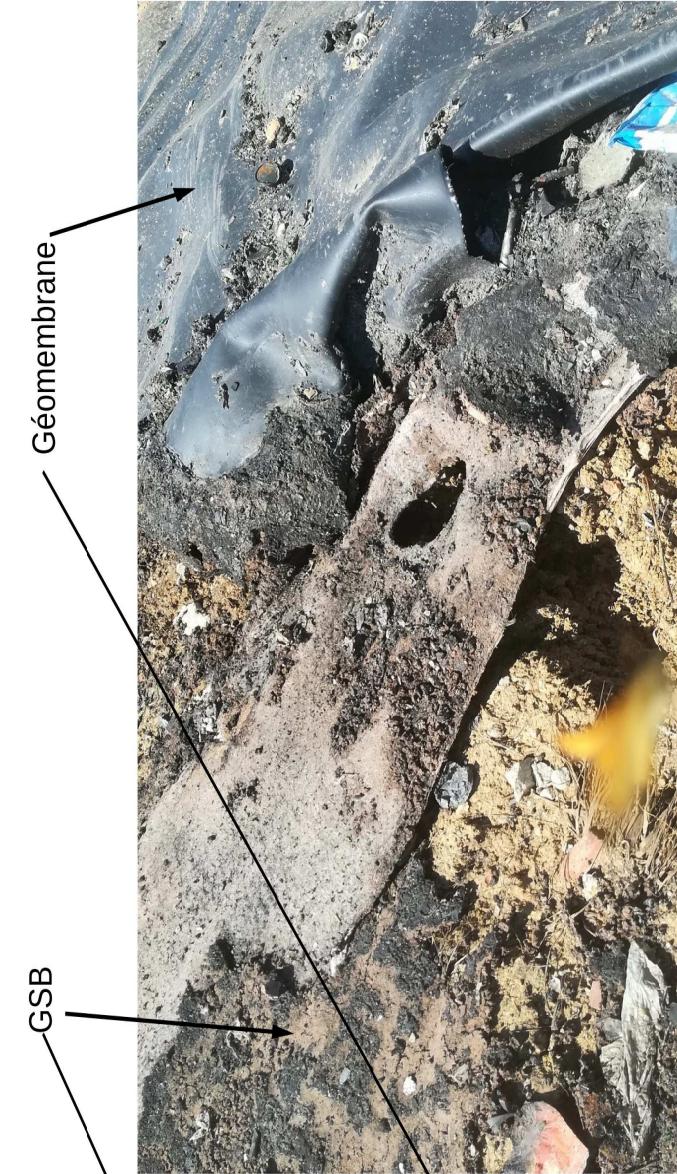
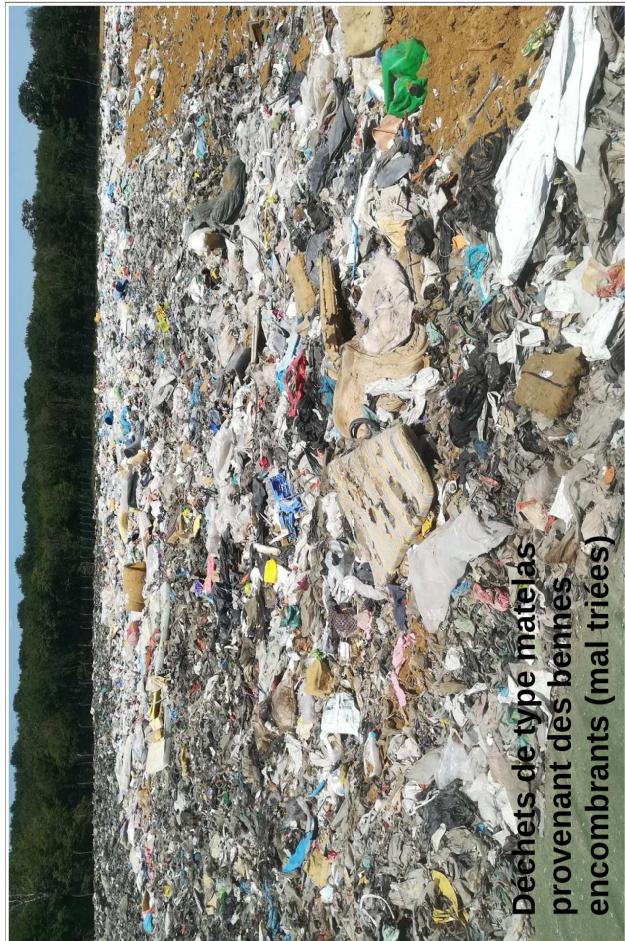
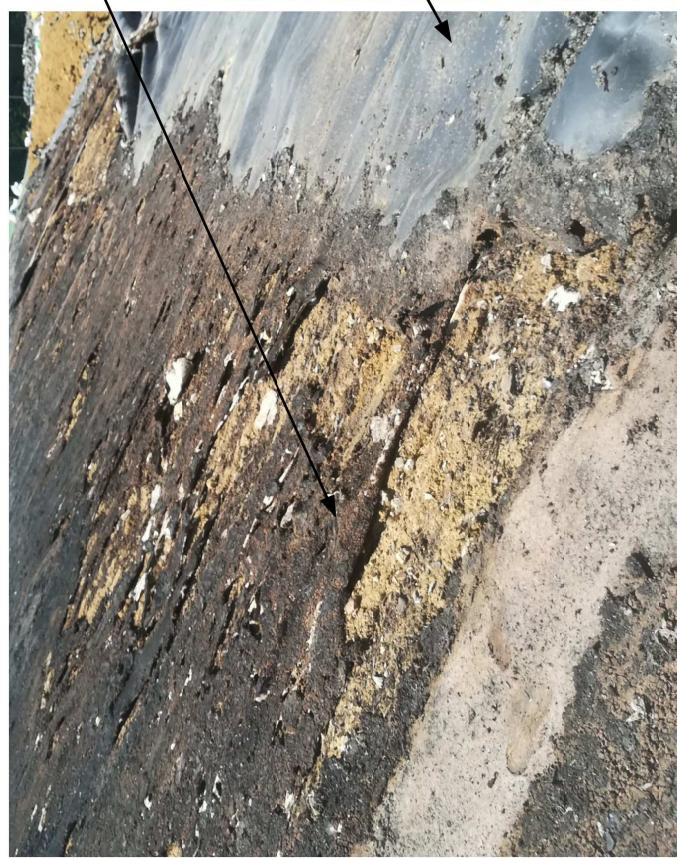
L'incendie a eu lieu sur l'alvéole F3 (dans le casier F) en exploitation de cette semaine. Il restait environ 15 jours d'exploitation pour cette alvéole.

Les barrières passives et actives constituées sur le talus du casier E (en post-exploitation) sur lequel le casier F (et donc l'alvéole F3) s'appuie sont à refaire.

- basculement de l'exploitation, au moins temporaire, sur l'alvéole F6 qui est actuellement vide ;
- en l'attente recouvrement de l'alvéole F3 par du matériau inerte ;
- réalisation des travaux de réfections des barrières passives (GSB) et actives (géomembrane et géodrain) en prévoyant l'intervention d'un contrôle extérieur ;
- transmission du rapport de fin de travaux à l'inspection des installations classées ;
- visite de "récolement", pour acter les travaux ;
- re-basculement sur l'alvéole F3 pour en terminer l'exploitation.

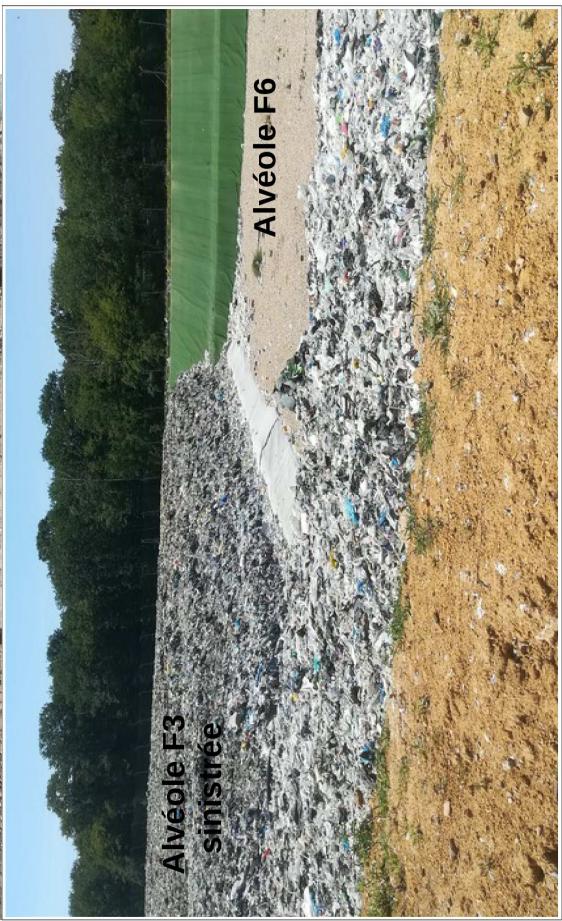
L'ISDnD reçoit également des encombrants via les déchetteries qui comprennent des déchets mal triés (voir dernière photo en annexe 2). L'incendie provient donc très probablement de déchets en provenance d'une benne encombrants. On rappelle donc l'importance de mettre en place un tri en amont de l'ISDnD pour les apports autres que les refus de la méthanisation (que ce soit par plus de gardiens en déchetteries ou un tri à la pelle). Cela rejoint la non conformité n°3 de notre précédente visite d'inspection du 21/02/2020.
