INSPECTION DES INSTALLATIONS CLASSÉES

RAPPORT DE LA VISITE D'INSPECTION DU 13 OCTOBRE 2020

Société BIOSYLVIA

Commune(s): Cosne-Cours-sur-Loire

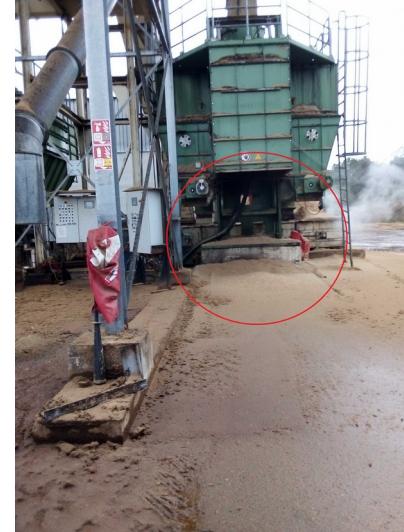
Article	Prescription contrôlée	Constats	Commentaire
THÈME : GESTION DE STOCKS DES MATIÈRES PREMIÈRES ET DES MATIÈRES FINIES, MOYENS DE LUTTE CONTRE L'INCENDIE			
Art 3-1-5 (AP)	<p>Les stockages de produits pulvérulents sont confinés (récipients, silos, bâtiments fermés) et les installations de manipulation, transvasement, transport de produits pulvérulents sont, sauf impossibilité technique démontrée, munies de dispositifs de capotage et d'aspiration permettant de réduire les envols de poussières.</p>	<p>Non-conformité n° 1</p>	<p>Les poussières au niveau des broyeurs CLASSI ne sont pas colletées. L'enlèvement au sol de ces poussières est réalisé périodiquement par un engin disposant d'un godet.</p> <p>L'exploitant doit disposer d'un moyen de récupération de ces poussières, et indiquer à l'inspection des ICPE le moyen mis en place.</p>

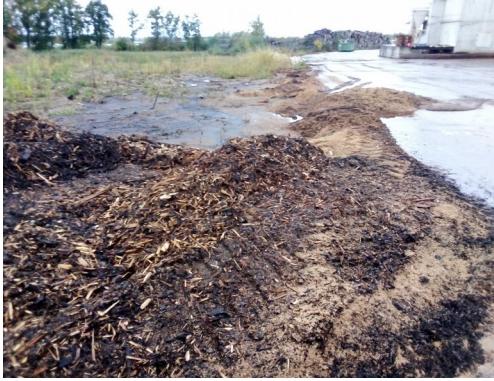
Article	Prescription contrôlée	Constats	Commentaire
Art 4-3-2 (AP)	Les rejets directs ou indirects d'effluents dans la(les) nappe(s) d'eau souterraine ou vers les milieux de surface non visés par le présent arrêté sont interdits.	Non-conformité majeure n° 1	<p>En zone ouest du site, le fossé de drainage est comblé, ce qui entraîne l'écoulement direct des eaux pluviales dans le milieu naturel.</p> <p>Le drainage des eaux pluviales doit être rétabli, afin d'assurer la collecte de ces eaux à destination du bassin de décantation.</p>

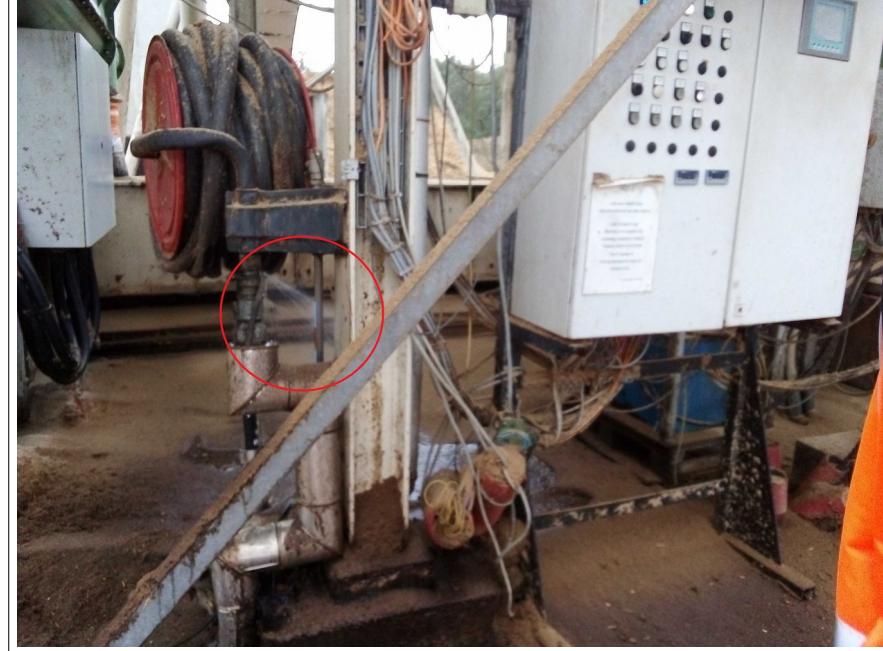
Article	Prescription contrôlée	Constats	Commentaire
Art 7-2-5 (AP)	L'exploitant s'assure de la vérification périodique et de la maintenance des matériels de sécurité et de lutte contre l'incendie conformément aux référentiels en vigueur.	Non-conformité n° 3	<p>Le RIA disposé au niveau des broyeurs CLASSI présente une fuite importante au niveau d'un raccord.</p> <p>L'exploitant doit assurer la remise en état de cet équipement.</p>
