Date : 11 DEC. 2020

**INSPECTION DES INSTALLATIONS CLASSÉES**  
**RAPPORT DE LA VISITE D'INSPECTION du 17/11/2020**  
**SYDOM DU JURA (UIOM + centre de tri)**

N° S3IC : 0059.00881

Commune(s) : LONS-LE-SAUNIER et PANNESSIÈRES

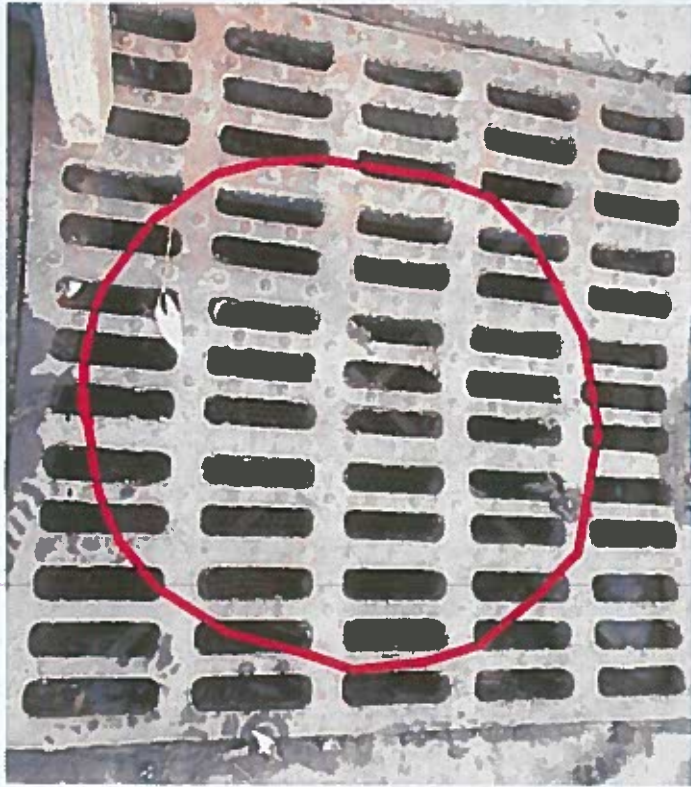
Lors de l'inspection, l'exploitant a confirmé que des paniers de récupération de particules de déchets ont été placées dans certaines grilles de collecte et que cette disposition serait étendue sur le site. La visite du site a permis de constater la présence ponctuelle de ce type de panier de récupération, mais sans liaison périphérique entre le bord supérieur du panier et le rebord du système de collecte (cf. photo en annexe II) : une partie des eaux passe donc à côté du panier de récupération, ce qui réduit son efficacité.

Grille de collecte avec panier de récupération  
(bord du panier illustré en rouge)

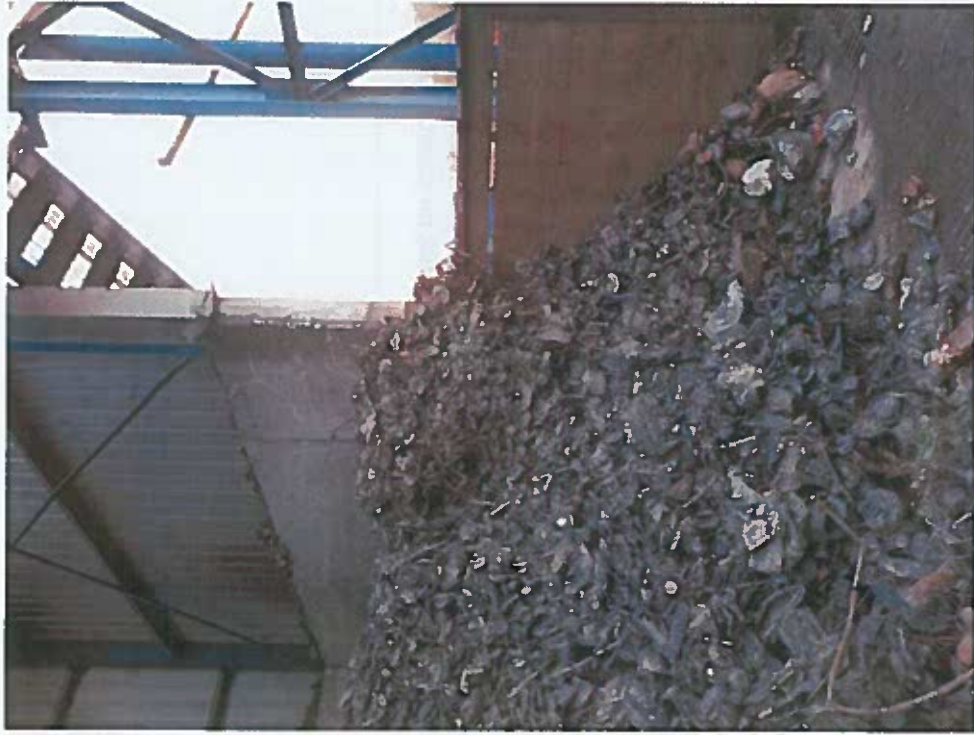
Dépôt en vrac de déchets métalliques extraits des mâchefers,  
dont la partie avant n'est pas à l'abri des intempéries.

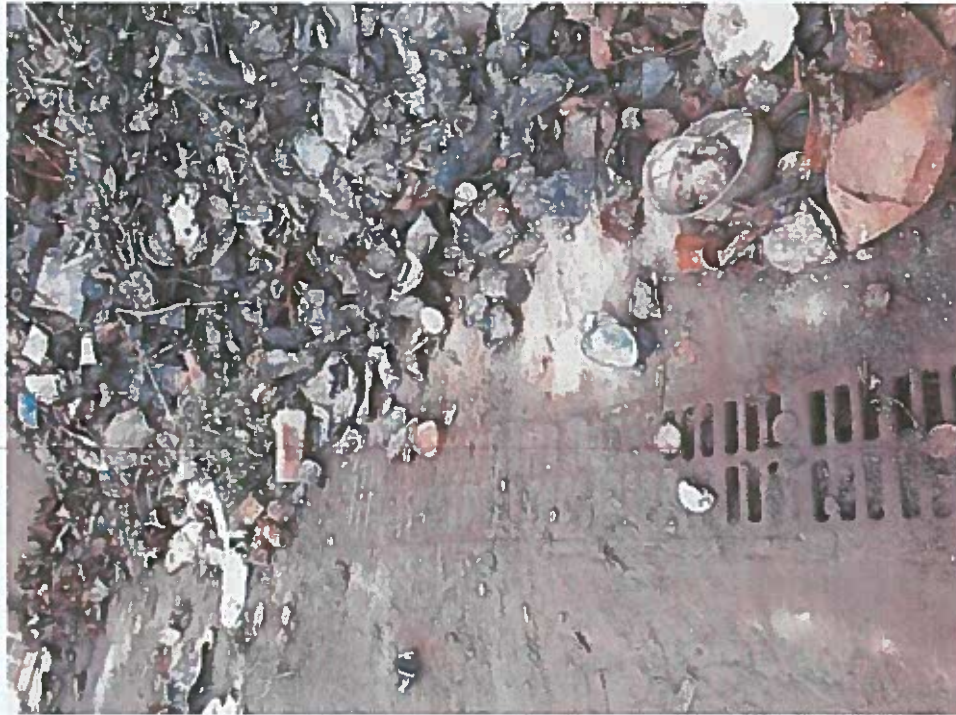
En dehors des grilles de collecte des eaux équipées de panier de récupération, il n'y a pas de nettoyage régulier planifié. Lors de la visite du site, il a été constaté une accumulation de dépôts au niveau de certaines grilles de collecte, un nettoyage régulier (sans rejet dans les canalisations) apparaîtrait utile selon une fréquence adaptée à la zone concernée.

Grille de collecte des eaux polluées, colmatée, au niveau de la zone d'entreposage des mâchefers et des déchets métalliques extraits des mâchefers

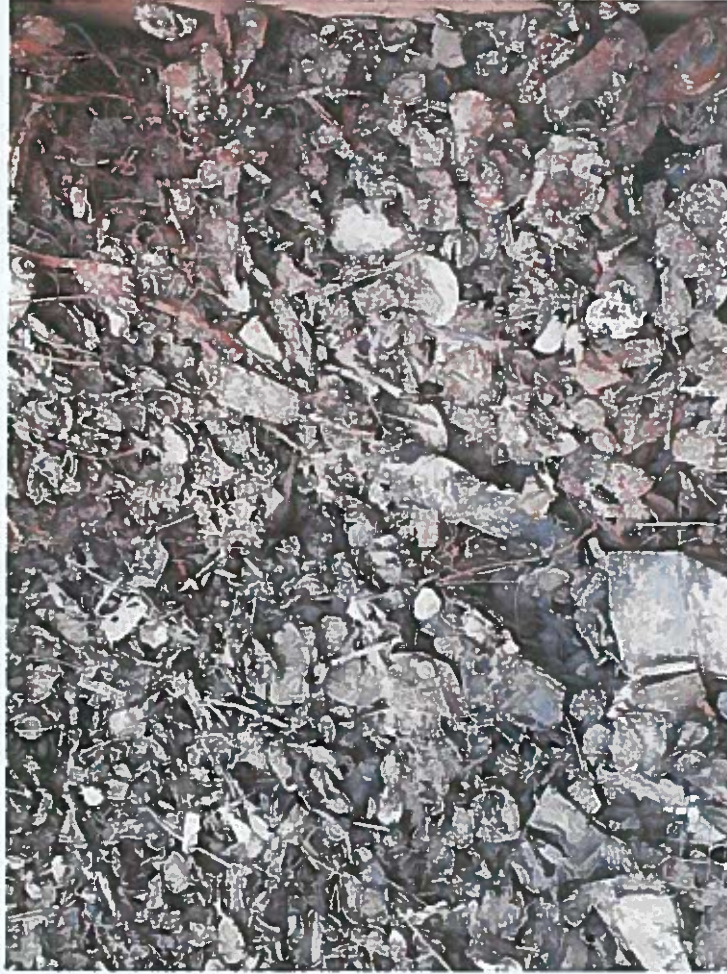
Déchets métalliques entreposés en vrac et dont la surface comporte des résidus de mâchefers lixiviables
