**INSPECTION DES INSTALLATIONS CLASSÉES  
RAPPORT DE LA VISITE D'INSPECTION DU 26 NOVEMBRE 2020  
SAINT GOBAIN ISOVER**

**N° S3IC : 0054.01415**

Commune(s) : Fragnes-La Loyère et Crissey

**Liste des installations inspectées :** ateliers de production et extérieurs

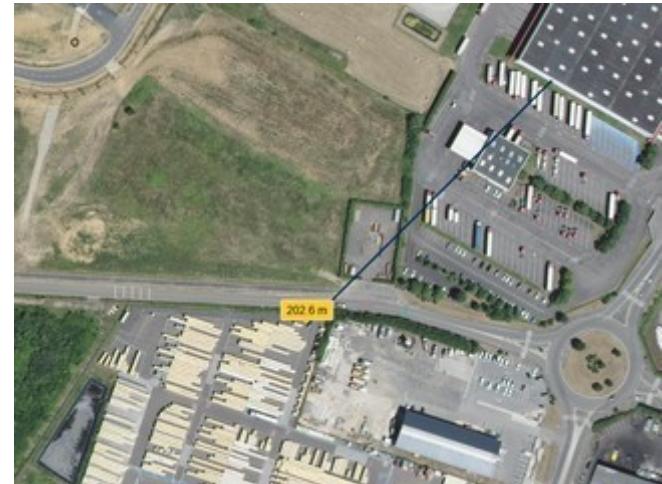
<p>A titre de comparaison, l'arrêté ministériel de prescriptions générales s'appliquant aux entrepôts de produits combustibles soumis à déclaration prévoit plusieurs distances d'éloignement afin de prévenir des effets thermiques de <math>5 \text{ kW/m}^2</math> (effets létaux) et de <math>8 \text{ kW/m}^2</math> (effet domino) sur les personnes et les structures.</p> <p><i>II. Pour les installations soumises à déclaration, les parois extérieures de l'entrepôt (ou les éléments de structure dans le cas d'un entrepôt ouvert) sont éloignées des limites du site de a minima 1,5 fois la hauteur, sans être inférieures à 20 m...</i></p> <p><i>« III. Les parois externes des cellules de l'entrepôt (ou les éléments de structure dans le cas d'un entrepôt ouvert) sont suffisamment éloignées des stockages extérieurs et des zones de stationnement susceptibles de favoriser la naissance d'un incendie pouvant se propager à l'entrepôt.</i></p> <p><i>« La distance entre les parois externes des cellules de l'entrepôt et les stockages extérieurs susceptibles de favoriser la naissance d'un incendie n'est pas inférieure à 10 mètres. »</i></p>

Article	Prescription contrôlée	Constats	Commentaire
			Compte tenu du caractère incombustible des produits stockés et de la distance les séparant de SOBOTRAM, le risque de propagation d'un incendie de l'aire de stockage de produits finis d'ISOVER à l'entrepôt de SOBOTRAM peut être raisonnablement écarté.
Art 1.3.1	Les installations et leurs annexes, objet du présent arrêté, sont disposées, aménagées et exploitées conformément aux plans et données techniques contenus dans les différents dossiers déposés par l'exploitant.	Observation n°1	<p>Par courrier, en date du 25 mars 2019, l'exploitant a porté à la connaissance du préfet la mise en service d'un nouveau dépoussiéreur raccordé au four n°1. Le four n°2 reste raccordé au dépoussiéreur existant.</p> <p>En application de l'article R181-46 du code de l'environnement, ce porter à connaissance (PAC) devra être complété par tout élément permettant d'apprecier l'effet de la modification sur les intérêts mentionnés à l'article L 181-3 (description de l'installation, performances attendues... ).</p> <p>Les autres modifications survenues ou à venir (évolution des résines utilisées, modification des conditions de rejets des effluents aqueux...) devront également être portés à la connaissance du préfet avec tous les éléments d'appréciation.</p>
