**Direction Régionale de l'Environnement,
de l'Aménagement et du Logement
Bourgogne-Franche-Comté**

**INSPECTION DES INSTALLATIONS CLASSÉES
RAPPORT DE LA VISITE D'INSPECTION DU 25/03/2021
Société SYDOM DU JURA**

Commune(s) : COURLAOUX

- Casiers n°6 ;
- Stockage lixiviats + stockage concentrât ;
- réseau de lixiviats depuis les casiers 1 à 5.

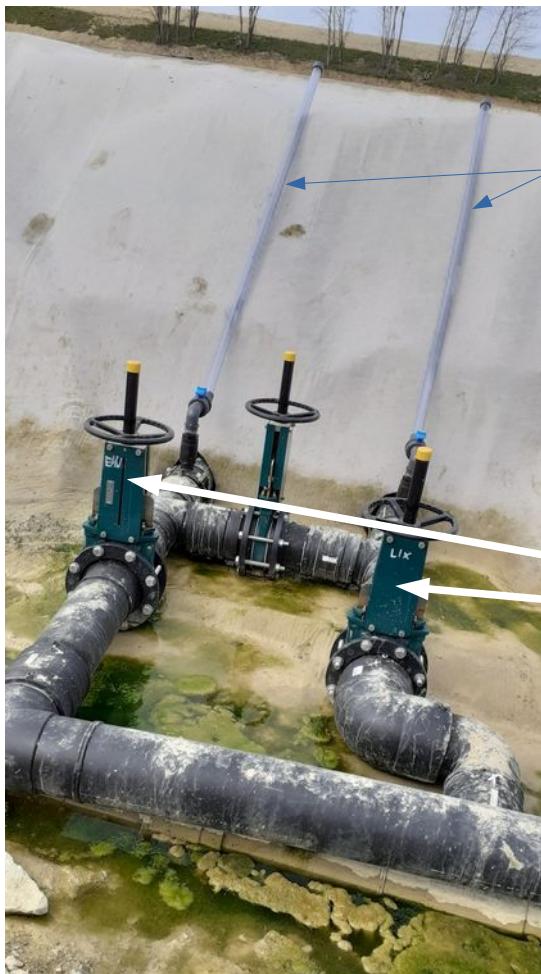
Niveaux à eau pour contrôler le niveau des lixiviats dans les sous-casiers. Manque graduation à réaliser en relation avec niveau dans chacun des sous-casiers.

Vannes en sortie des sous-casiers. Marquage à améliorer et rendre plus lisible.

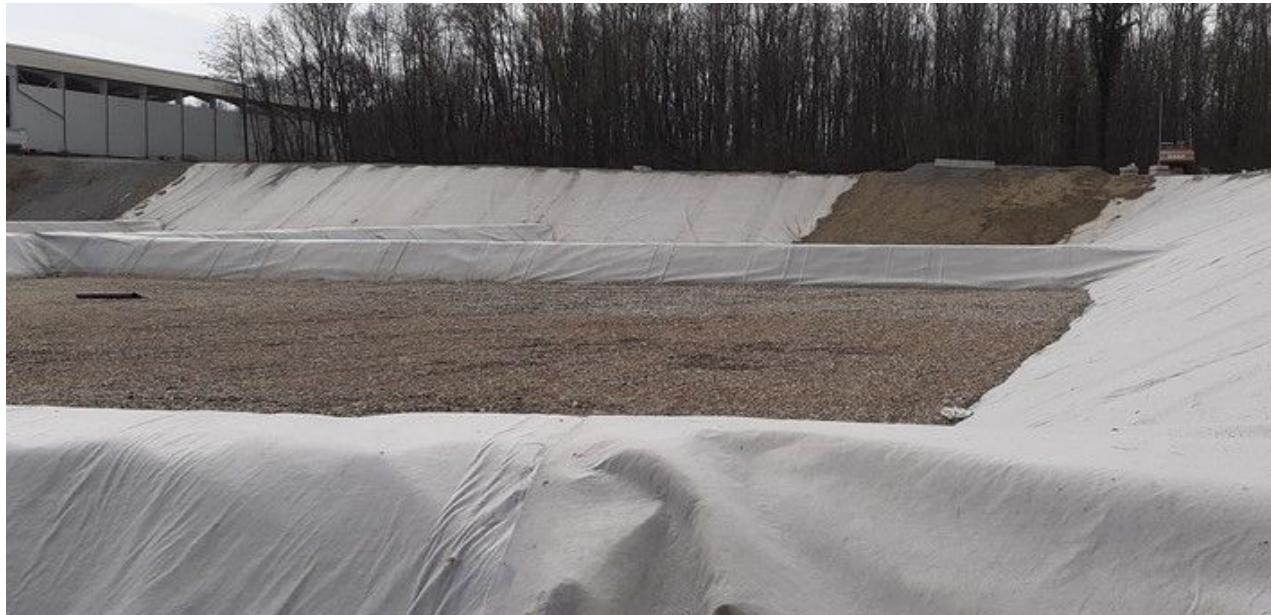
Matériau minéral mis en place au niveau du quai sur le géotextile

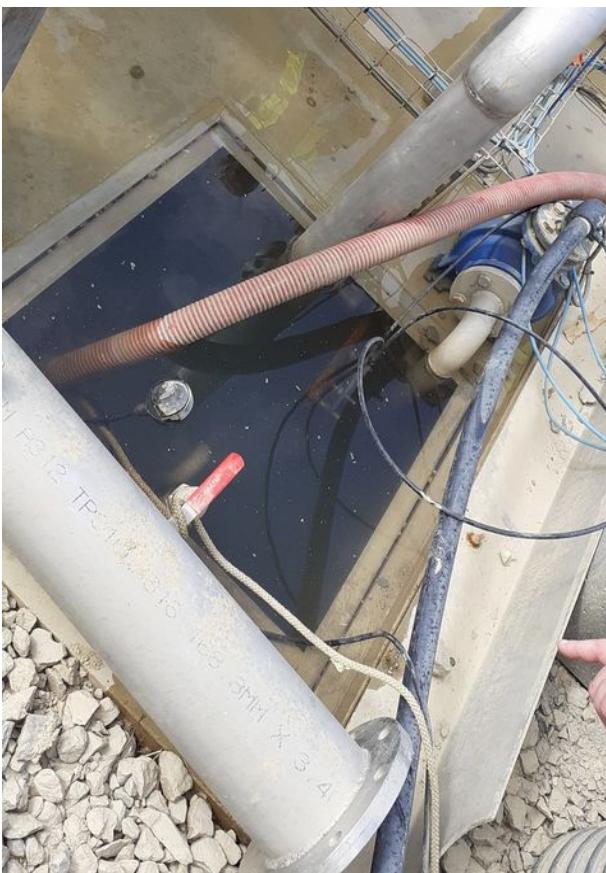
Regard par lequel les lixiviats doivent transiter avant d'être pompés vers le bassin de stockage.

- Asservissement au niveau dans le regard à rendre fonctionnel ;
- regard à protéger des intempéries.

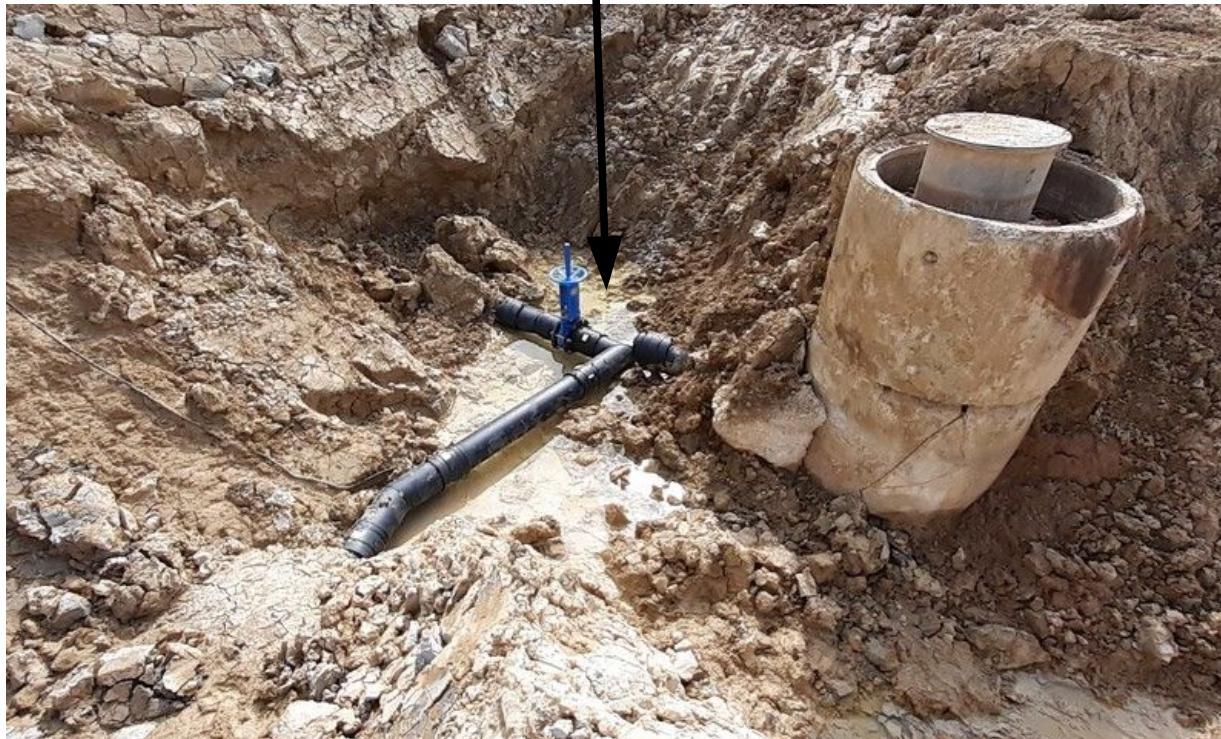
Travaux réalisés en mars. Eaux souterraines drainées depuis les anciens casiers qui ressurgissent à l'occasion de ces travaux.
