**INSPECTION DES INSTALLATIONS CLASSÉES  
RAPPORT DE LA VISITE D'INSPECTION DE 15/12/2020  
Société EQIOM**

N° S3IC : 0059.00978

Commune(s): ROCHEFORT-SUR-NENON

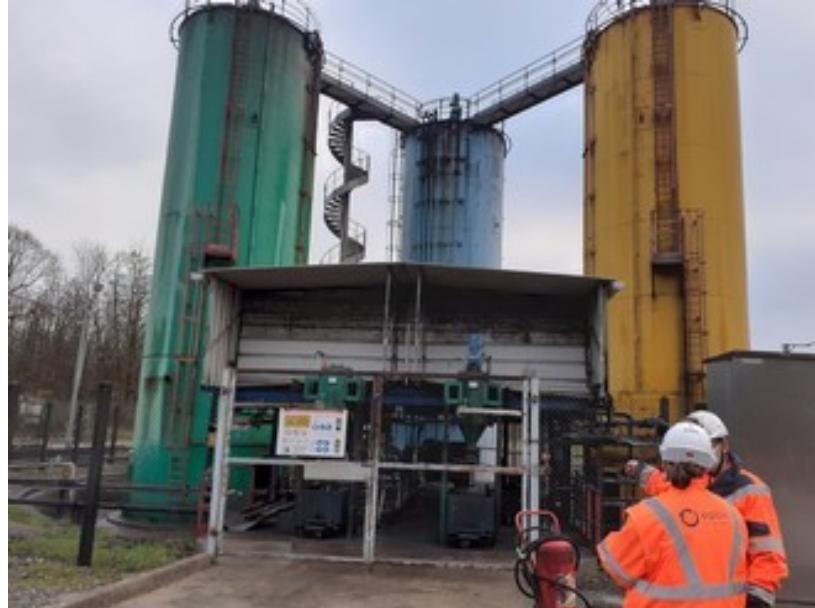
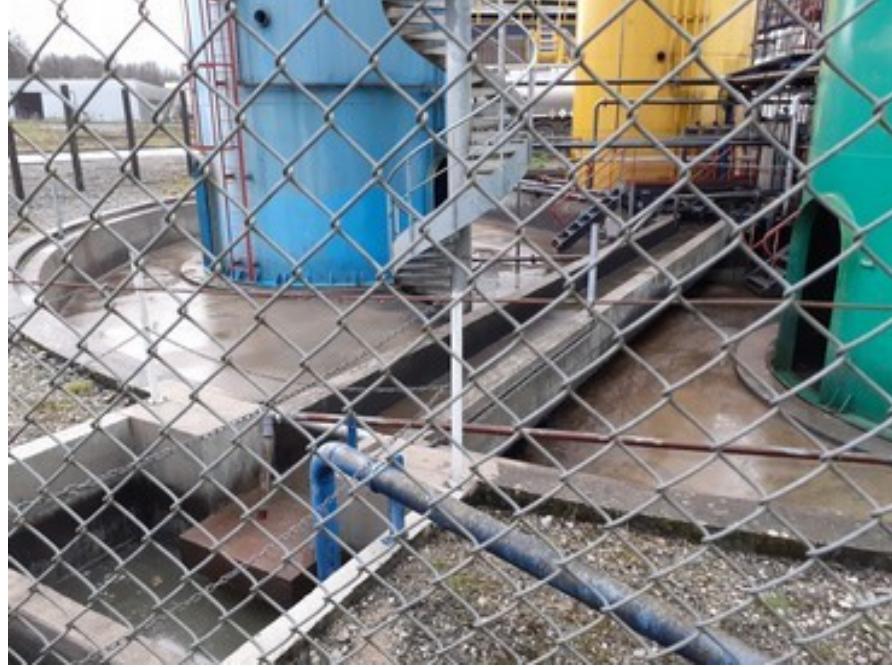
Points de contrôles	Constats de l'Inspection
	<p><b>Constat 2-15/12/2020 – demande de complément :</b> l'exploitant transmettra le plan du site à jour faisant apparaître le stockage lié aux rubriques 4734-2 et 1435.</p>
<p><b>Configuration du dispositif de rétention des liquides inflammables / combustibles.</b></p>	<p>Les dispositifs examinés sont ceux des 2 cuves de solvants de 250 m<sup>3</sup> chacune et de la cuve d'huile de 250 m<sup>3</sup>.      Les 3 cuves sont situées au même endroit sur le site :</p>

<p data-bbox="1034 973 2103 1097">Les 3 cuves de 250 m<sup>3</sup> possèdent chacune une rétention bétonnée propre de 138 m<sup>3</sup>. Les 3 rétentions peuvent communiquer entre elles par une surverse en cas de nécessité. Le volume global maximum potentiel est donc de 138 x 3 = 414 m<sup>3</sup>, pour un volume max libérable de 250 m<sup>3</sup> x 3 = 750 m<sup>3</sup>.</p> <p data-bbox="1034 1129 2103 1219">En cas de dépassement du volume de 414 m<sup>3</sup>, le flux est dirigé par l'intermédiaire d'une canalisation enterrée, et par gravitation, vers le bassin de rétention de l'usine, sans nécessité de manipulation de vanne.</p> <p data-bbox="1034 1251 2103 1310">Le volume du bassin de rétention de l'usine est de 3800 m<sup>3</sup>, largement suffisant pour contenir les 750 – 414 = 336 m<sup>3</sup> maximum restants et les eaux d'extinction éventuelles.</p> <p data-bbox="1034 1341 2103 1429">A noter qu'en cas de nécessité, une pompe actionnable par l'exploitant permettrait de transférer une partie du volume du grand bassin de 3800 m<sup>3</sup> vers un second bassin situé à proximité de 1600 m<sup>3</sup>.</p>

Points de contrôles	Constats de l'Inspection
	<p>Ainsi, en cas de libération totale du volume des 3 cuves de 250 m<sup>3</sup>, le volume disponible pour contenir la totalité des fluides libérés est supérieur à la capacité des 3 cuves.</p> <p><b>Constat 3-15/12/2020 – demande de complément :</b> Afin de confirmer les hypothèses élaborées en visite, l'exploitant intégrera dans son étude des dangers, un scénario à définir, modélisant le déplacement d'une nappe en feu maximale, tenant compte du volume maximum stockable dans les 3 cuves et de la défaillance des systèmes d'extinction.</p> <p>Le, ou les, scenario développés seront basés sur la mécanique des fluides en jeu et sur une base topographique précise du site.</p> <p>Ils détermineront, entre autres :</p> <ul style="list-style-type: none"> <li>- les déplacements potentiels d'une nappe enflammée,</li> <li>- si les effets de vagues potentiels du fait des différentes hauteurs en jeu peuvent faire communiquer entre elles différentes zones à risques et ainsi propager l'incendie.</li> </ul> <p>L'étude devra prendre en compte également le volume d'eau d'extinction requis pour stopper l'incendie et un volume d'eau météorite maximal.</p> <p><b>La mise à jour du POI sera également effectuée.</b></p>
