N° chrono : 2021-295

Date : le 15 juillet 2021

INSPECTION DES INSTALLATIONS CLASSÉES
RAPPORT DE LA VISITE D'INSPECTION DU 24/06/2021
Société BRUGERE

N° S3IC : 0054001391		Commune : CHATILLON-SUR-SEINE					
Visite :	administrative	réactive	annoncée	accident			
Priorité : autre		Attribut S3IC n°1 : Accident					
		Attribut S3IC n°2 : Risques accidentels					
		Attribut S3IC n°3 : Déchets					
Liste des installations inspectées : zone du sinistre (silo à poussière du bâtiment contreplaqué), bâtiment contreplaqué, parc à grumes (voie humide).							
Durée de la visite : 15h-16h15.							
Référentiel de l'inspection : <ul style="list-style-type: none">Arrêté préfectoral d'autorisation d'exploiter du 28 août 1998 (AP) ;Code de l'environnement (CE).							
Personne(s) rencontrée(s) : le directeur, le correspondant HSE.

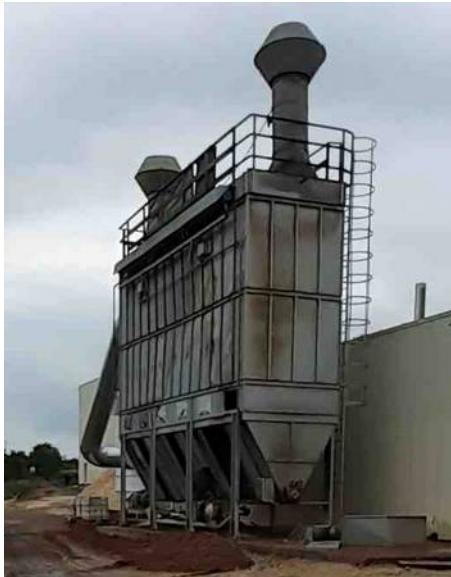
Photo 1 : Cyclo-filtre impacté par le sinistre

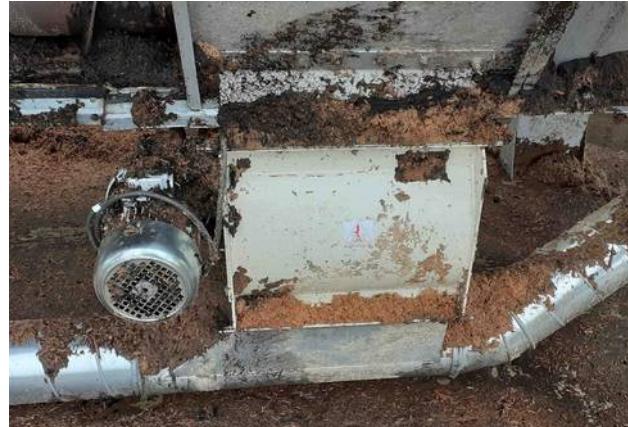
Article	Prescription contrôlée	Nature du constat	Constat/Commentaire
		<p>Demande de compléments n°3</p> <p>Demande de compléments n°4</p> <p>Demande de compléments n°5</p>	<p>Les résidus de filtration observés lors de la visite, dans le fond et au pied du cyclo-filtre, sont des poussières, mais sont aussi de granulométrie supérieure (petits copeaux). Il est demandé à l'exploitant de préciser les spécifications de fonctionnement, dans ce domaine, des installations depuis l'aspiration (au départ des machines) jusqu'à la filtration (cyclo-filtre), et de justifier qu'elles sont utilisées dans les limites pour lesquelles elles sont conçues.</p> <p>Le SDIS a également précisé à l'Inspection que deux clapets coupe-feu, un en partie haute et l'autre en partie basse n'auraient pas été pas connectés, et ne se seraient donc pas fermés lors du départ de feu. L'exploitant indique que les clapets sont asservis au déclenchement du sprinklage. Il est demandé à l'exploitant de transmettre un schéma de principe des conduites et dispositifs d'aspiration de l'activité contreplaqué faisant apparaître les dispositifs de sécurité et de fournir des précisions sur le fonctionnement de ces dispositifs.</p> <p>L'exploitant attend l'expertise de son assureur pour savoir si l'installation est à remplacer ou peut être remise en état. Il indique que les machines de travail du bois associées du bâtiment contreplaqué sont à l'arrêt dans l'attente. Le redémarrage des installations se fait sous la responsabilité de l'exploitant : il doit s'assurer au préalable que les installations n'ont pas été dégradées par le sinistre et demeurent conformes.</p> <p>L'exploitant a transmis après l'inspection une fiche de notification d'accident/incident. Il est demandé à l'exploitant de compléter la fiche transmise en approfondissant l'analyse des causes (par exemple sur la base de l'analyse de l'expertise de l'assurance), d'autant plus sachant qu'il s'agit du second événement à ce niveau des installations, en précisant le retour d'expérience qui en est fait et les actions mises en place pour éviter que cela se reproduise. Il est également demandé de compléter la fiche en indiquant le devenir des eaux d'extinction et les conséquences éventuelles sur l'environnement.</p>

Photo 2 : Évacuation des fines en sortie du cyclo-filtre

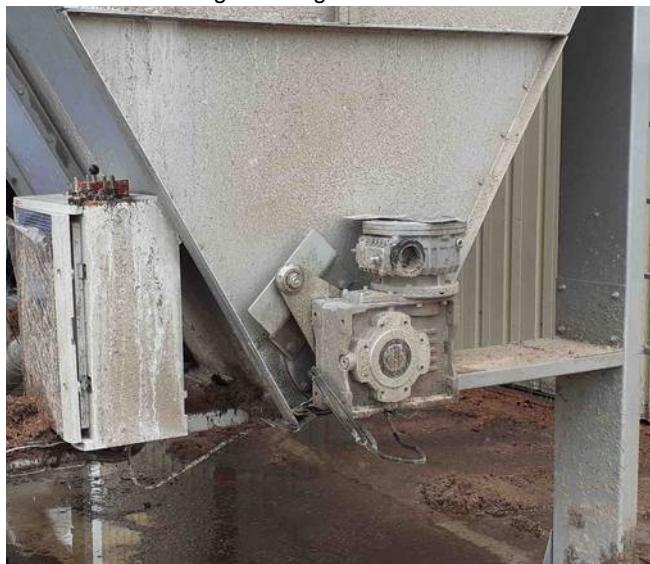
Photo 3 : Moteur en panne de la vis sans fin chargé de diriger les fines vers l'exutoire du cyclo-filtre

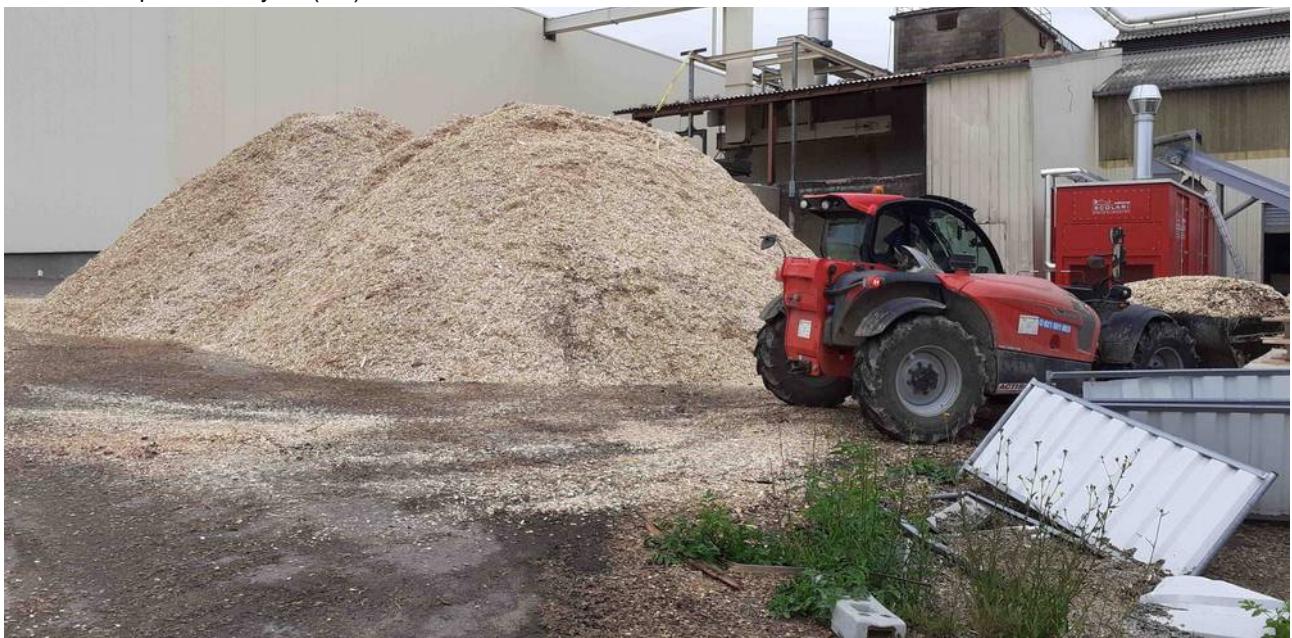
31 (AP)	<p>Accessibilité :</p> <p>Les voies de circulation, les pistes et voies d'accès sont nettement délimitées, maintenues en constant état de propreté et dégagées de tout obstacle susceptible de gêner la circulation et l'intervention des secours. L'exploitant fixe les règles de circulation applicables à l'intérieur de l'établissement. Ces règles sont portées à la connaissance des intéressés par les moyens appropriés tels que panneaux de signalisation, feux, marquages au sol, consignes de circulations... [...].</p>	Non-conformité	<p>Au cours de l'inspection, d'importants tas de broyats de bois de 3 à 4 m de hauteur sont observés à une vingtaine de mètres des lieux du sinistre, devant le box à broyats (cf. photos 4 et 5), séparés pour partie par des blocs en béton empilables. Des palettes et une pile de placage de bois sont également présents à proximité de l'ancien cyclone (cf. photo 9). L'exploitant indique qu'une séparation est effectuée entre les broyats utilisés pour l'alimentation de la chaudière biomasse et ceux vendus.</p> <p>Ces dépôts se trouvent sur les voies de circulation et sont susceptibles de gêner la circulation des engins de secours autour des bâtiments. Les premiers éléments transmis à l'inspection par le SDIS mentionnent une gêne à la circulation interne par les nombreux stockages sur la totalité du site. Au cours de l'inspection, il n'a pas été observé de balisage indiquant les règles de circulation.</p> <p>Compte tenu de la proximité avec le lieu du sinistre, il est demandé à l'exploitant de</p>

Article	Prescription contrôlée	Nature du constat	Constat/Commentaire
		Demande de compléments n°6	justifier que les tas de matériaux observés sont entreposés dans des conditions (localisation et quantités) prévues dans le dossier de demande d'autorisation d'exploiter et les éventuels compléments apportés depuis.

Photo 4 : Dépôts de broyats (1/2)

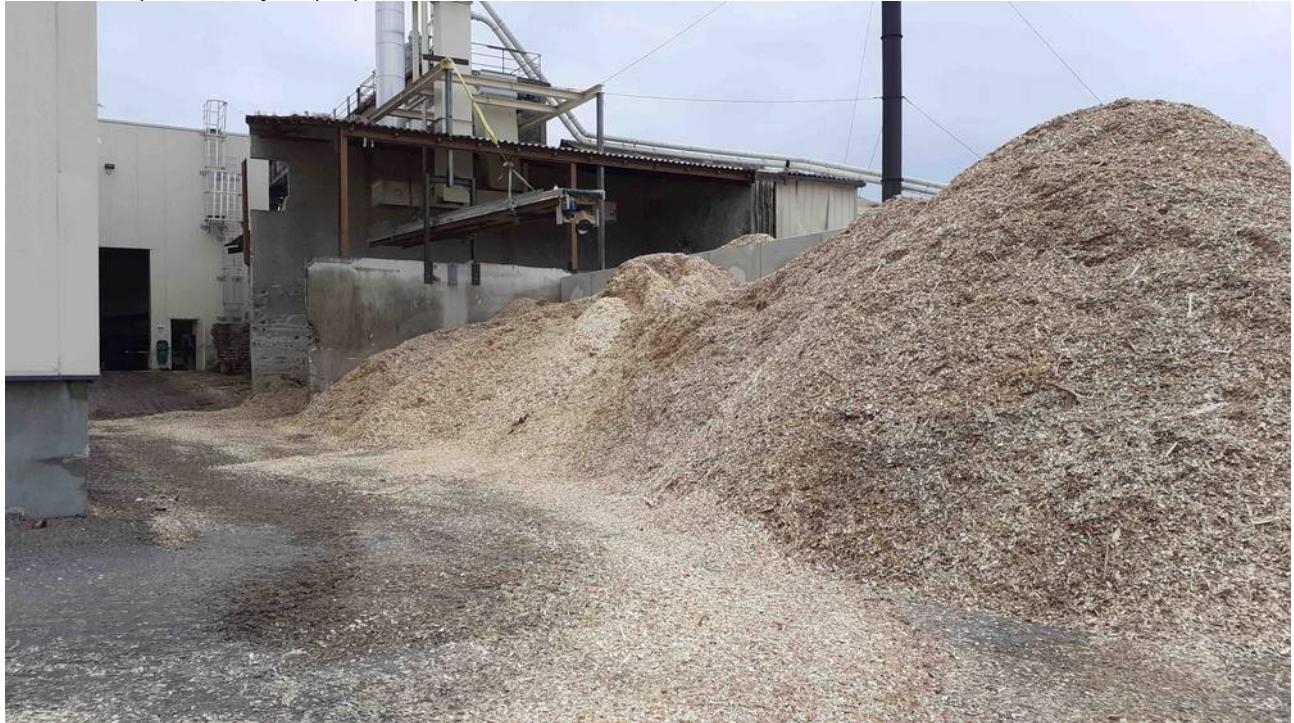
Photo 5 : Dépôts de broyats (2/2)

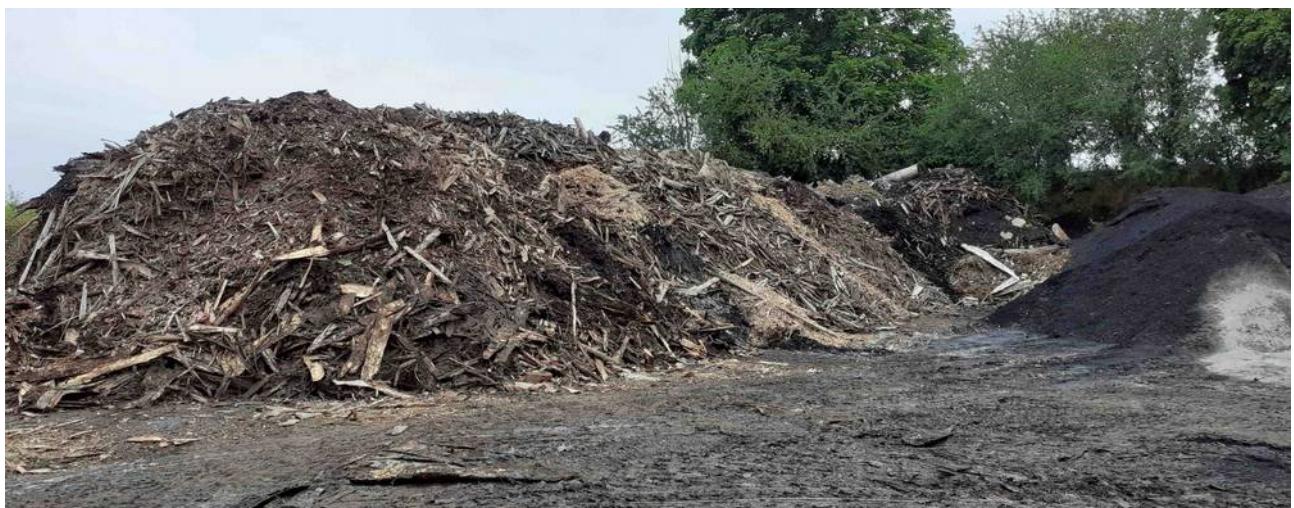
AUTRES CONSTATS			
23 (AP)	<p><u>Conditions d'entreposage des déchets :</u> Le stockage temporaire des déchets s'effectue à l'intérieur de l'établissement dans des zones spécialement aménagées formant rétention étanche et protégées des eaux météoriques à l'exception des déchets de bois.</p> <p>Ces zones sont telles que le stockage ne présente pas de risque d'envols et d'odeurs gênants pour les populations avoisinantes et l'environnement.</p>	Non-conformité majeure n°2	<p>La présence de nouveaux tas de cendres est constatée au cours de la visite en périphérie Est du parc à grumes arrosé (parcelle cadastrale AS55), implanté en extérieur sur une surface non imperméabilisée. De la cendre mélangée avec de la matière organique (écorces) est également visible dans les tas bordant la parcelle au Nord du parc à grume (cf. photo 6 à 8).</p> <p>L'exploitant indique que les cendres sous chaudières (code déchet : 10 01 01 « mâchefers, scories et cendres sous chaudière ») et les cendres volantes (code déchet : 10 01 03 « cendres volantes de tourbe et de bois non traité ») sont désormais stockées de façons séparées : un tas distinct de plus petites dimensions a été signalé pour les secondes (cf. photo 8).</p> <p>L'exploitant a indiqué, après l'inspection, intégrer la nouvelle séparation des broyats située à proximité du départ de feu dans un porter-à-connaissance, en cours de finalisation, incluant les autres projets en cours.</p> <p>Les cendres ne sont pas stockées sur une zone spécialement aménagée formant rétention étanche et protégées des eaux météoriques. L'exploitant n'a pas modifié son mode d'entreposage de ces déchets par rapport aux constats réalisés lors de la visite du 5 juillet 2019.</p>

Photo 6 : Entreposage non-conforme des cendres de la chaudière biomasse (en mélange avec des matières organiques)

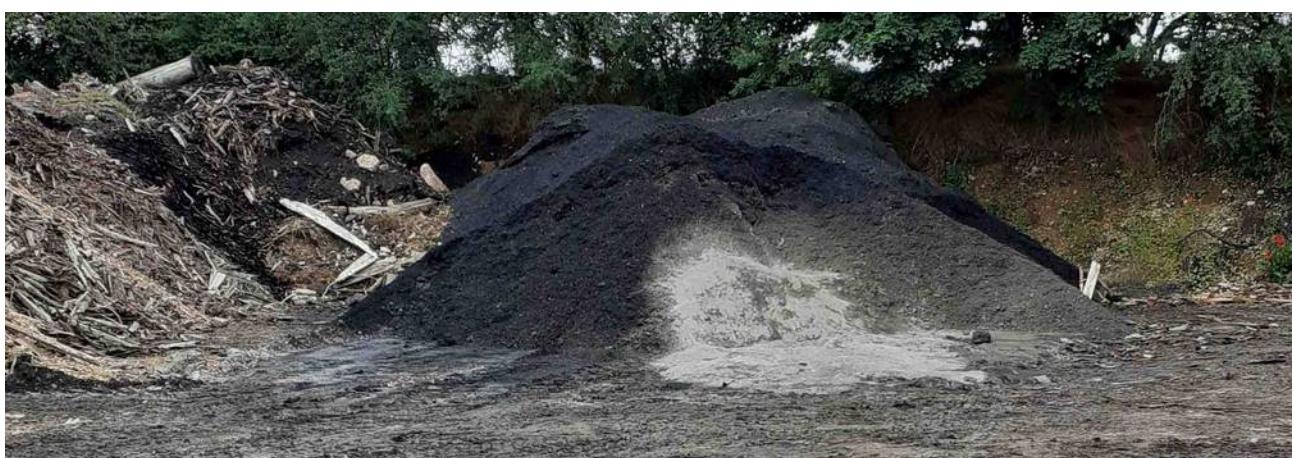
Photo 7 : Entreposage non-conforme des cendres de la chaudière biomasse (cendres sous chaudière)

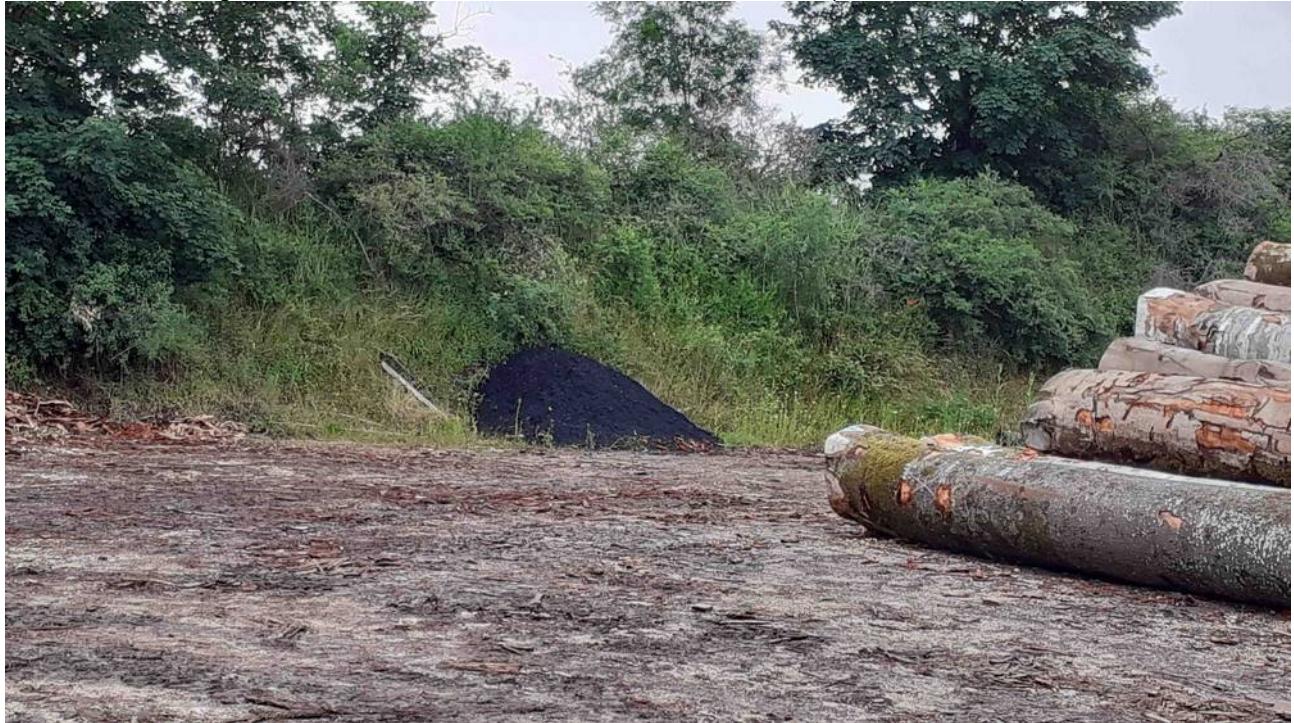
Photo 8 : Entreposage non-conforme des cendres de la chaudière biomasse (cendres volantes)
