N° Chrono :2021-346

INSPECTION DES INSTALLATIONS CLASSÉES  
RAPPORT DE LA VISITE D'INSPECTION DU 07/07/2021  
Carrière souterraine LA PIERRE DE FRANCE

N° S3IC : 0054.01777  
Commune(s) : Nuits-Saint-Georges

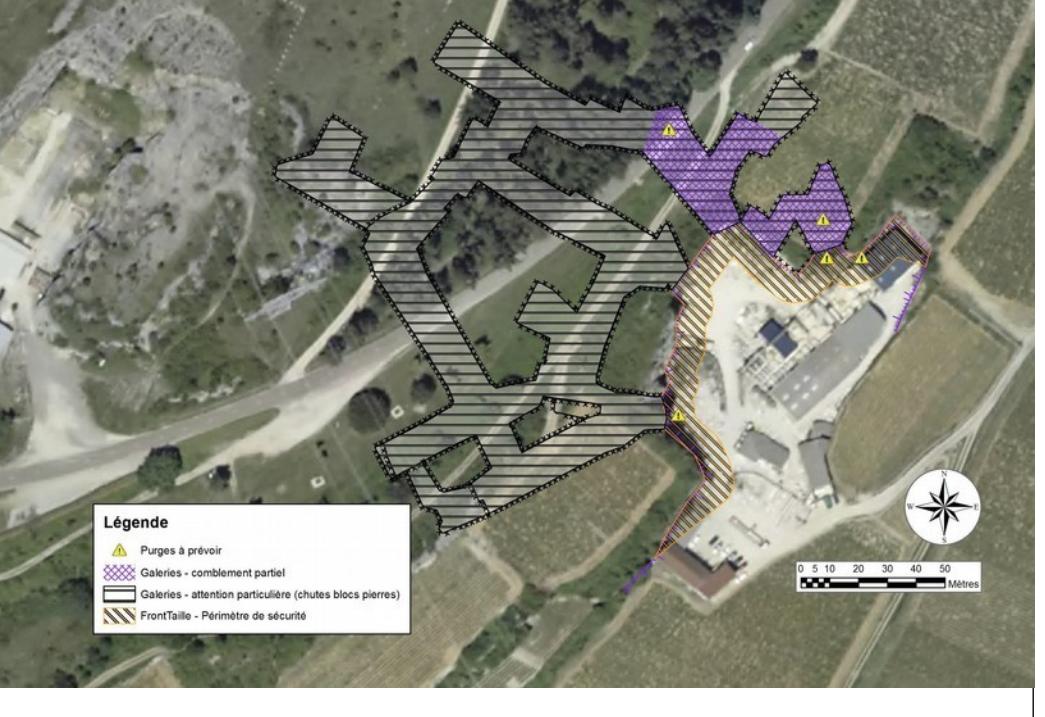
<b>Article</b> <b>Points vérifiés</b>	<b>Nature du constat</b>	<b>Commentaires</b>
<p>est par exemple à effectuer.</p> <p>[...] Il faudra également prévenir d'éventuelles intrusions en fermant l'entrée 5 par une porte verrouillée.</p> <p>[...]</p> <p>Le plan schématique suivant synthétise l'ensemble de ces recommandations.</p>

<p><b>Légende</b></p> <ul style="list-style-type: none"> <li>Purges à prévoir</li> <li>Galeries - comblement partiel</li> <li>Galeries - attention particulière (chutes blocs pierres)</li> <li>FrontTaille - Périmètre de sécurité</li> </ul> <p>0 5 10 20 30 40 50 Mètres</p>		<p>réalisés).</p> <p><b>Lors de la visite, l'inspection a constaté que les extrémités des galeries 3.1 et 3.2 ne sont pas comblées jusqu'à ce que la hauteur de vide résiduel soit inférieure à 2 m (voir planches photographiques).</b></p>

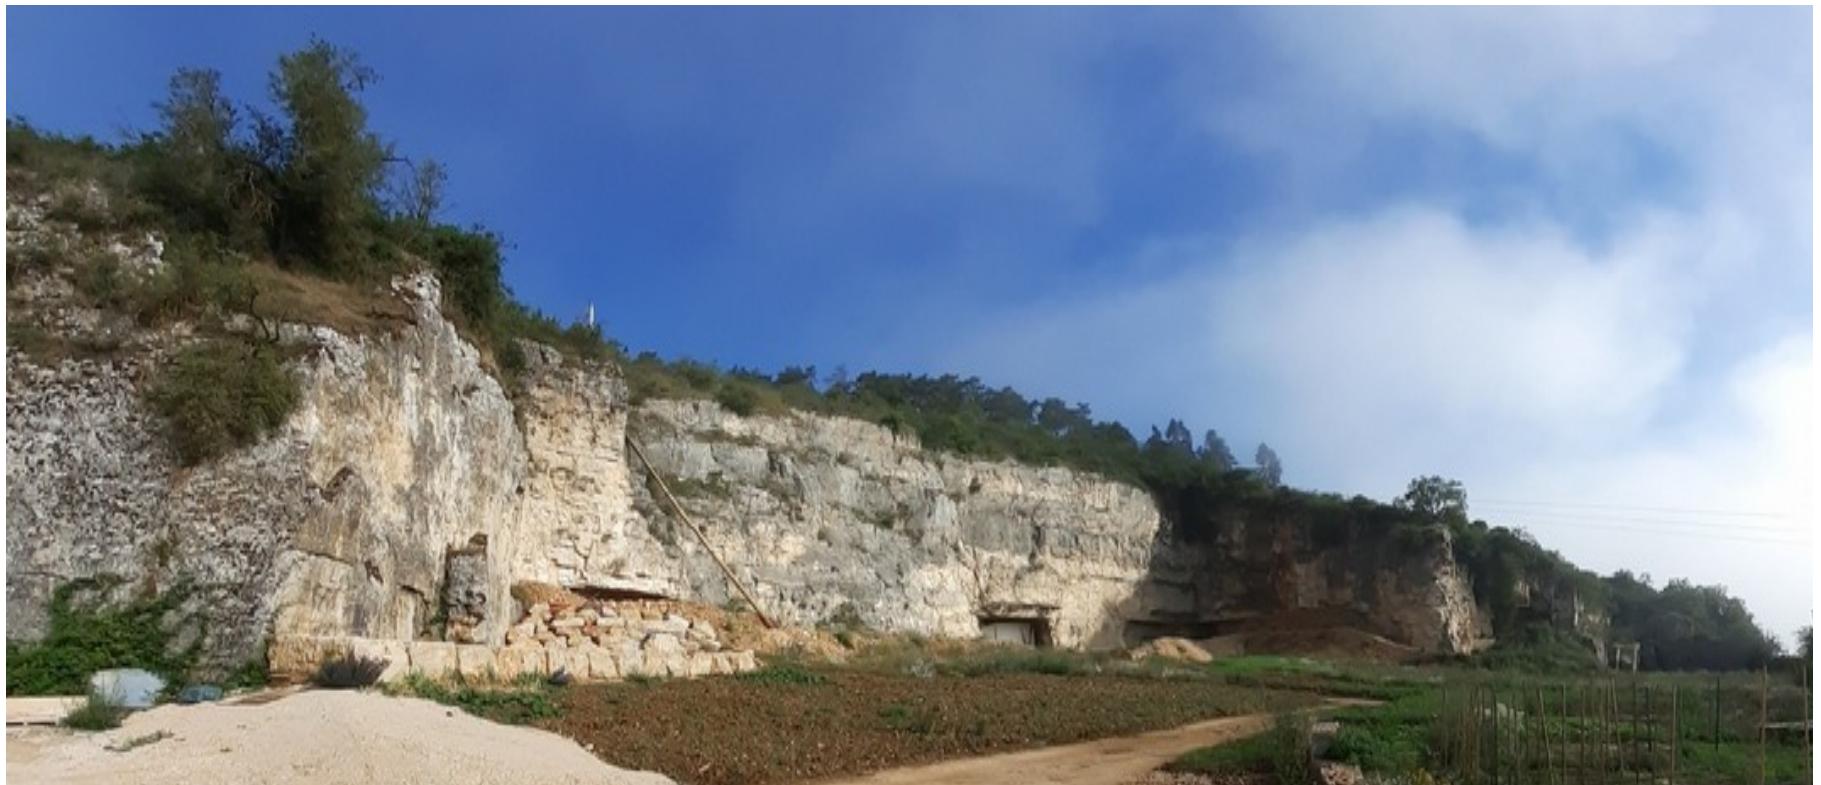
Vue d'ensemble du front de taille et des entrées de la carrière souterraine

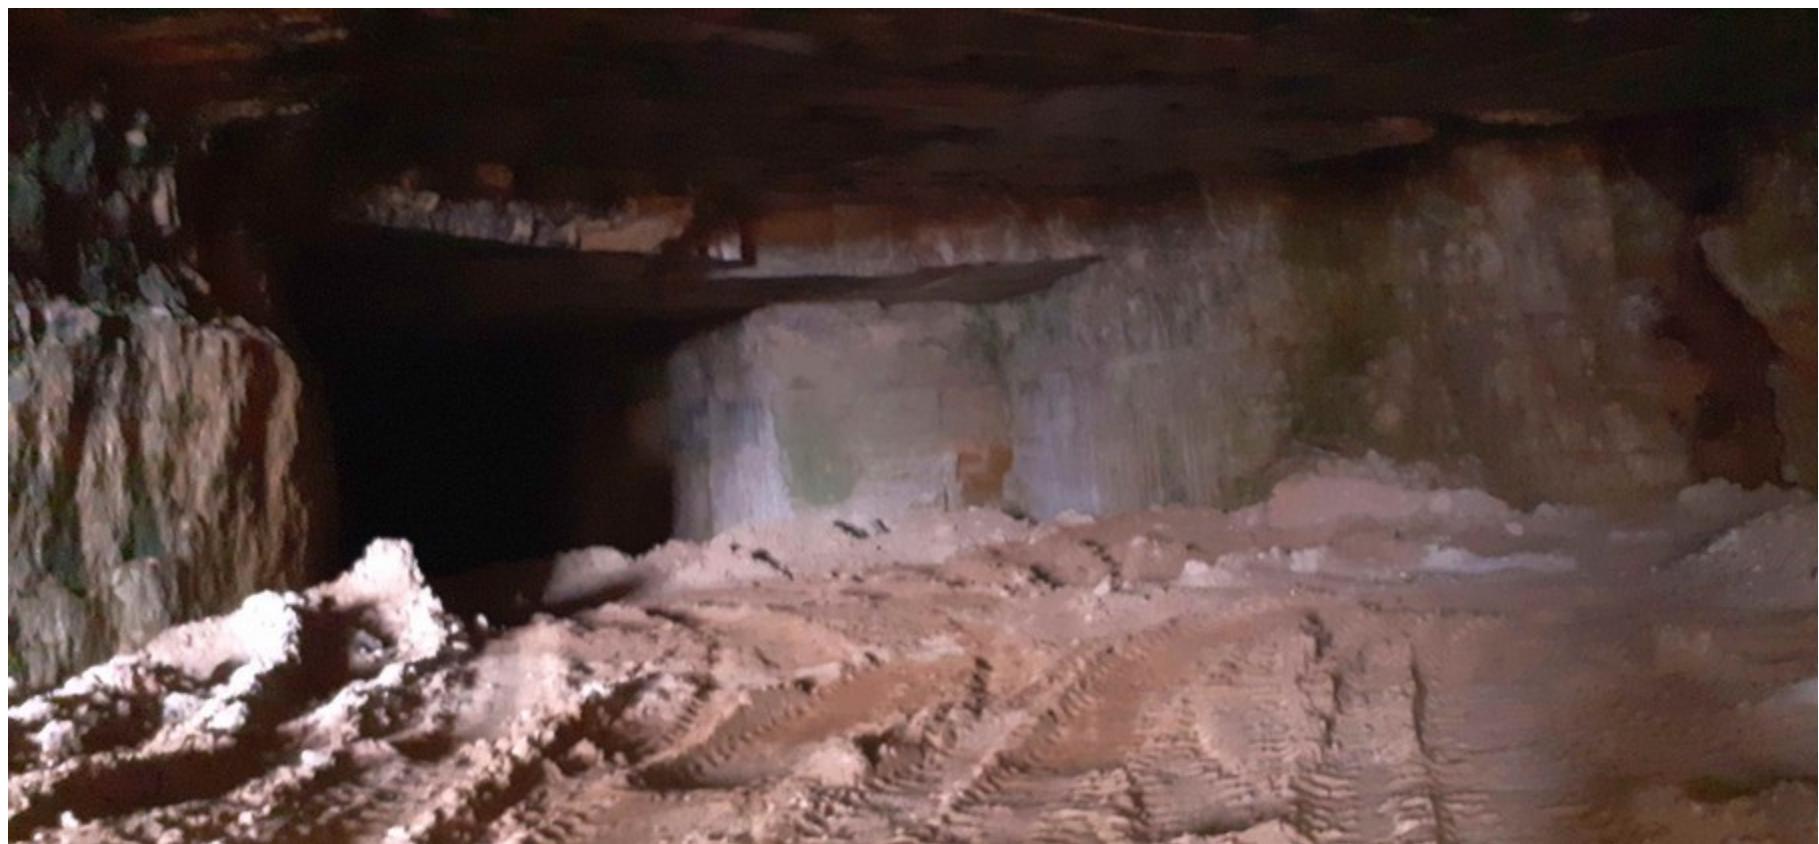
Extrémité de la galerie 31

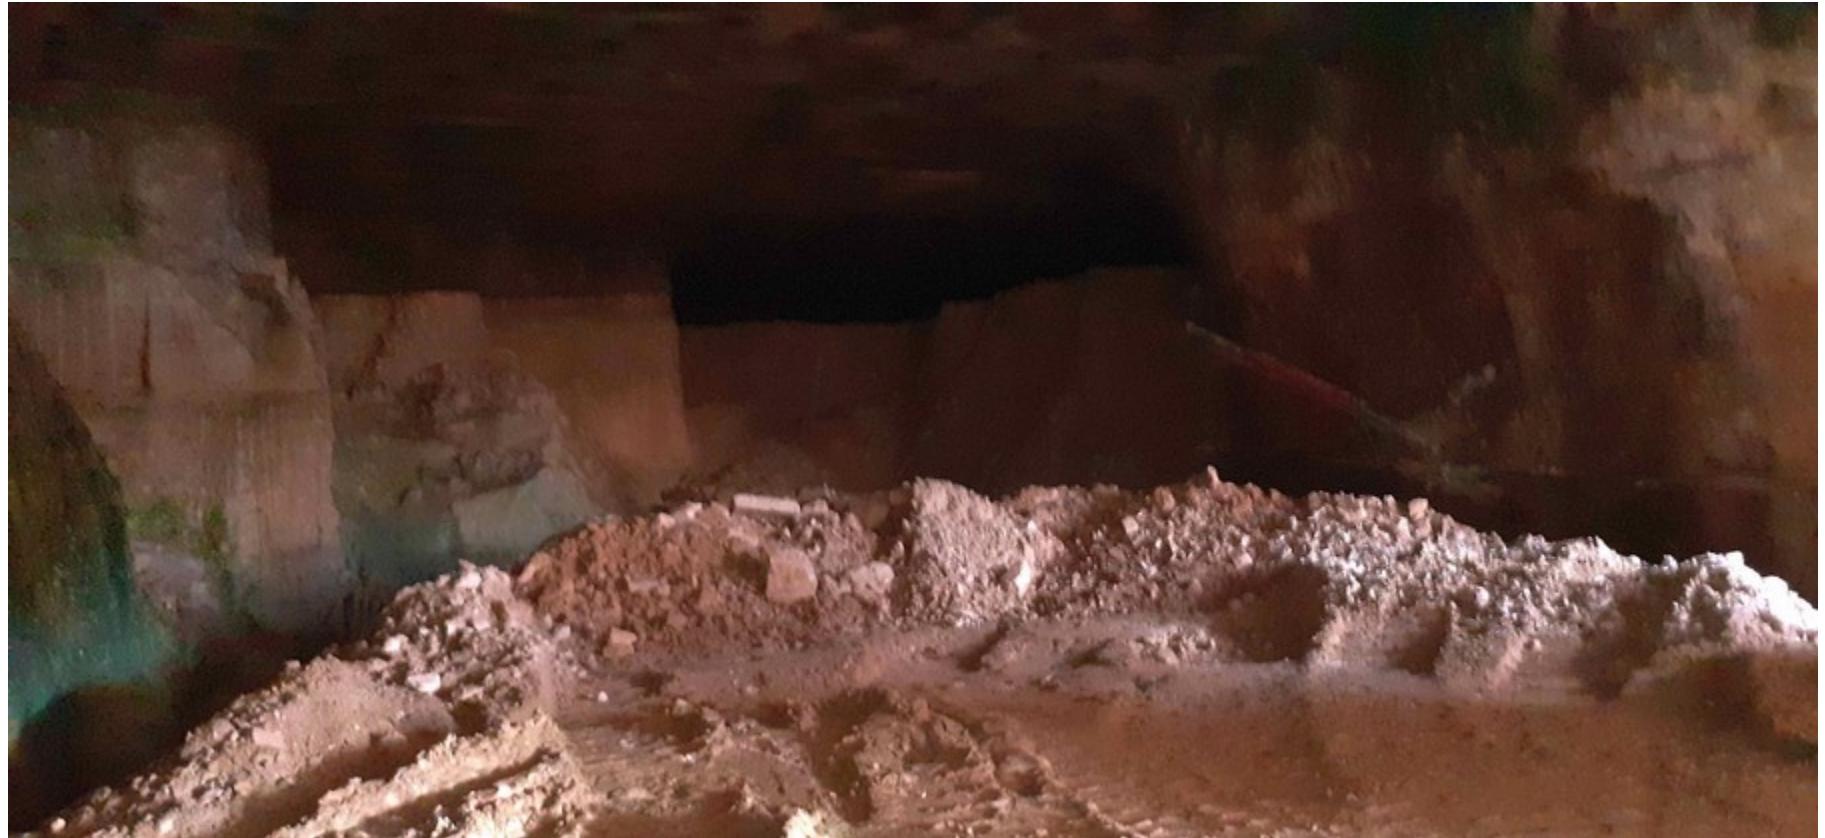
Extrémité de la galerie 3.2
