Rapport de l'Inspection des installations classées

Visite d'inspection du 04/03/2023

EHTP

Lieu-dit Les Cantines

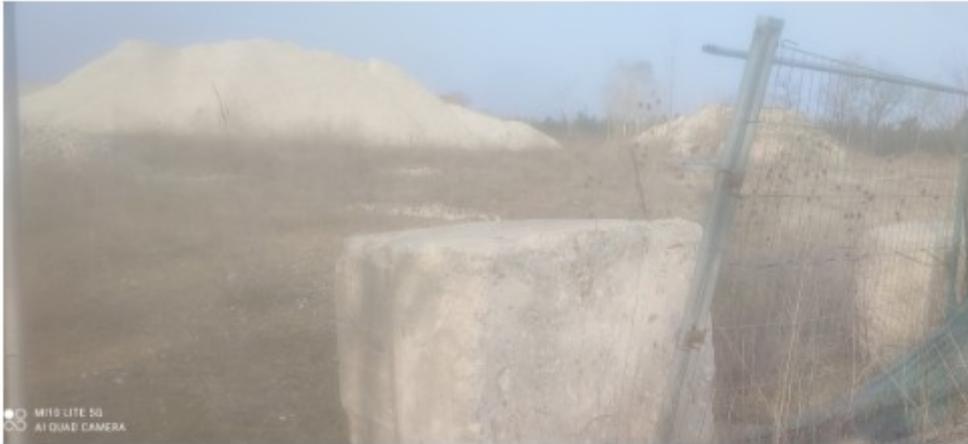
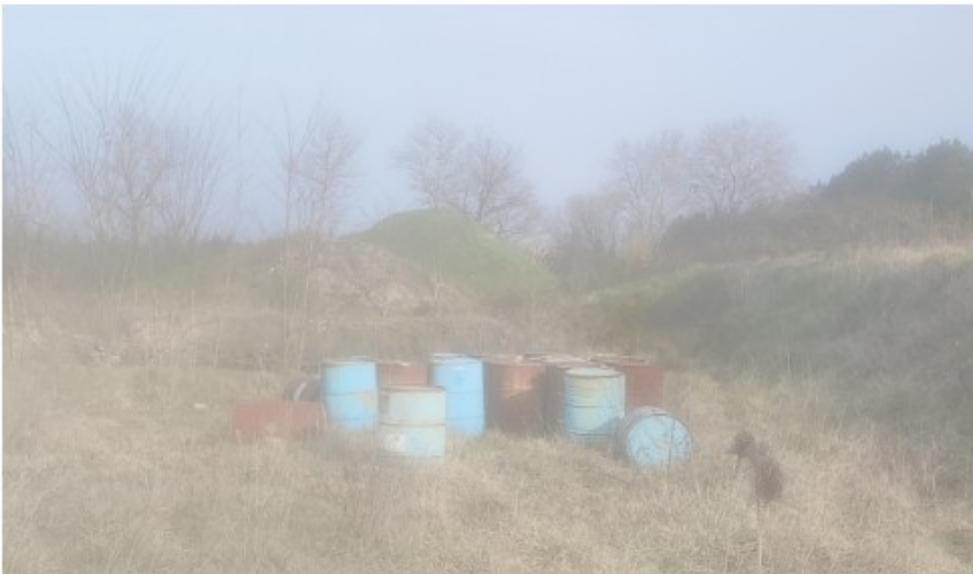
Annexe photos

les compartiments sols et sous-sols, ne peut être écarté comme l'inspection l'avait déjà notifiée lors de la précédente inspection.

Par ailleurs, l'inspection a pu constater une nouvelle fois la présence de nombreuses bennes entreposées par la société VOILA (propriétaire du terrain) sur le site. La délimitation physique entre l'ancienne zone d'exploitation et la société VOILA (par clôture ou autre) n'était pas optimale.

Observations : Il est demandé à l'exploitant, suivant les délais précisés dans l'arrêté joint, de notifier sa cessation d'activité et de s'acquitter de l'ensemble des exigences prévues par l'article R.512-39-1 et suivants du code de l'environnement.
