Objet : Visite d'inspection du 08/06/2020

Rapport de l'Inspection des Installations Classées

ARIANE GROUP

L'objet du présent rapport est de constater la cessation d'activité de la zone pyrotechnique. Cette zone est implantée sur un terrain appartenant à SAFRAN. Sur la base de l'article R.512-39-1 du code de l'environnement, la suppression de l'activité nécessite la transmission des mesures prises ou prévues ainsi que les justificatifs afférents concernant :

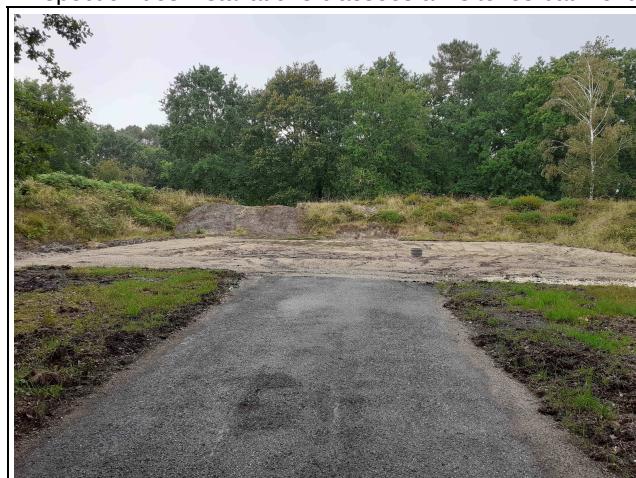
Emplacement Bâtiments 160 et 161

L'inspection a constaté que les bâtiments de la zone pyrotechnique étaient soit vides soit utilisés comme stockage par des éléments appartenant à Safran Ceramics.

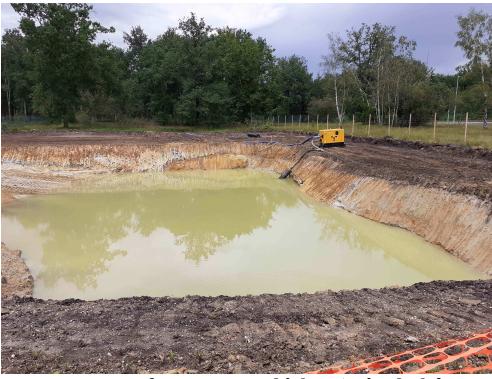
Emplacement zone enfouissement déchet (près du bâtiment 180)

Concernant les sols et sous-sols, il a été mis en évidence une zone d'enfouissement de déchets au nord du bâtiment 180 :

Les déchets ont été observés sous un recouvrement de l'ordre de 10 cm de terre végétalisée (herbe) et sur une épaisseur variant de 0,3 à 1 m. Les déchets sont a priori de type « Déchets Non-Dangereux » et correspondent à du verre, des ferrailles, plastiques, bétons dans une matrice limoneuse-sableuse. Ils sont présents dans des proportions

relativement modérées. Aucun déchet de type « objet pyrotechnique » n'a été mis en évidence. La surface d'extension du dépôt de déchet a pu être estimée à environ 115 m².

La zone identifiée comme un enfouissement de déchets au nord du bâtiment 180 a fait l'objet d'une prospection complémentaire par safran Ceramics (voir photos ci-dessus). Il y a été découvert des déchets de même nature que ceux qui avaient déjà été trouvés. Ces déchets sont en attente d'évacuation vers des filières dédiées. En attendant, ils sont stockés sur une aire étanche et recouverts d'une bâche afin d'éviter toute lixiviation.

Cette zone d'enfouissement des déchets a été dépolluée par ARIANEGROUP avant la cessation. Les terres en mélange aux déchets ont été prises en charge à destination d'une Installation de Stockage de Déchets Non Dangereux (ISDND) et transférées vers le site ADP de Saint-Jean-d'Illac. Il a été évacué 103 tonnes. Les bordereaux de suivis de déchets seront conservés par l'exploitant dès réception. Les remblais utilisés (matériaux stockés en bordure du fossé situé à l'ouest de la zone des travaux et correspondant aux déblais du fossé (stockés depuis plusieurs années en bordure de ce dernier)) ont fait l'objet d'analyses préalables et ont montré l'absence d'anomalies résiduelles au regard des échantillons prélevés et des paramètres recherchés.
