Strasbourg, le 19 janvier 2016

**RAPPORT DE L'INSPECTION
DES INSTALLATIONS CLASSÉES**
CONSTATS D'UNE VISITE DE CONTRÔLE

Objet : Installations classées pour la protection de l'environnement / Visite de contrôle
Société COMPTOIR AGRICOLE à Hochfelden

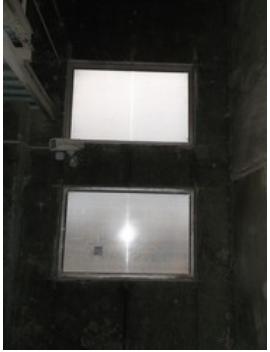
- Étage 5

la présence de 2 panneaux plastique et 1 sky dome

Surface estimée des 2 panneaux : 2 m ²

► **Il apparaît que les surfaces des évents ne sont pas suffisantes au regard des dimensionnements réalisés en 2007 (tierce expertise). Il convient de considérer les surfaces d'évents à mettre en place zone par zone et non pas pour la globalité de l'installation.**

► **L'exploitant doit pouvoir justifier des surfaces disponibles de façon précise.**

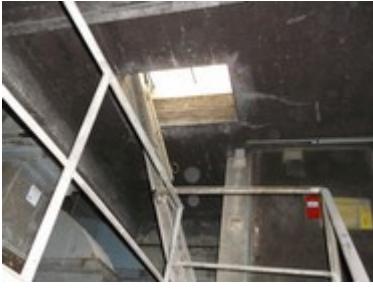
Surface estimée du sky dome : 1 m ²

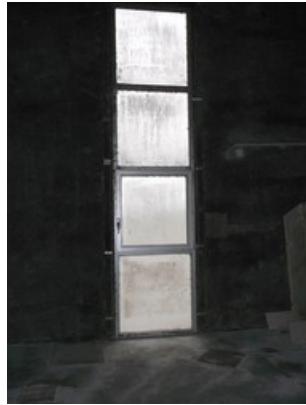
- Étage 4

la présence de 4 panneaux plastique

Surface estimée : 5 m ²
-------------------------------------	--	---------------------------------------

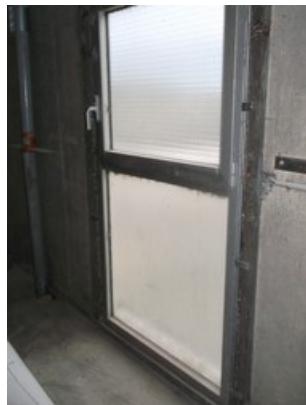
- Étage 3

la présence de 2 panneaux vitrés

Surface estimée : 2 m ²
----------------------------------	---	---------------------------------------

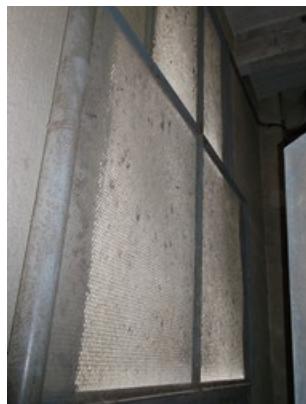
- Étage 2

la présence de panneaux grillagés

Surface estimée : 9 m ²
-----------------------------------	--	---------------------------------------

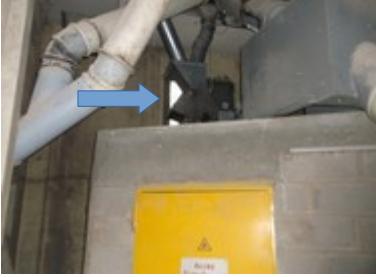
- Étage 1

la présence d'une vitre

Surface estimée : 1 m ²
-------------------------	--	---------------------------------------

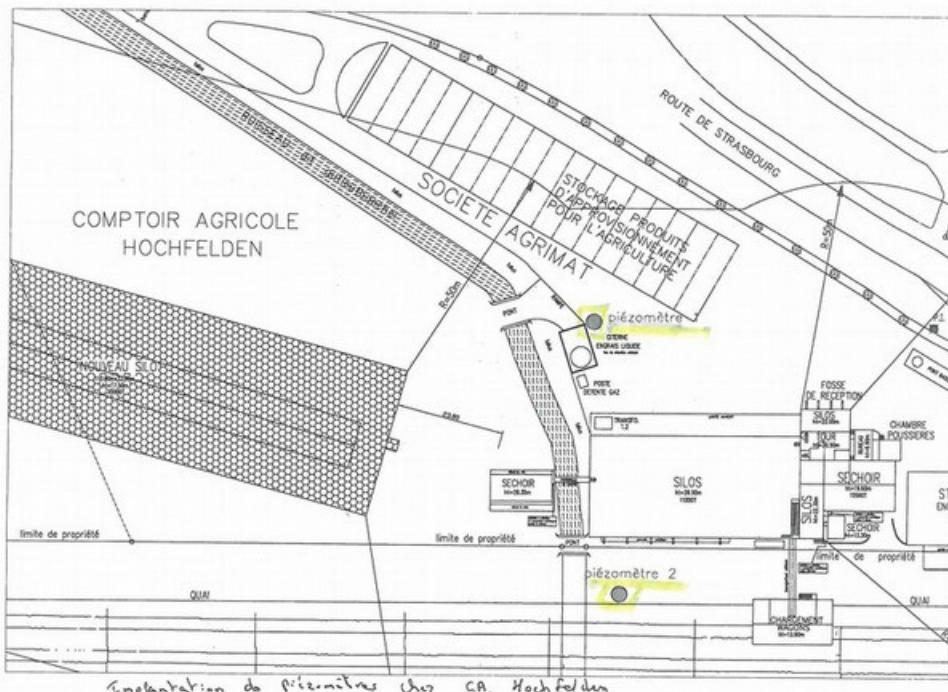
Le site dispose de 2 piézomètres de surveillance de la nappe implantés au milieu du site :

Le jour de l'inspection, l'exploitant n'a pu expliquer/justifier le positionnement des ouvrages (amont ou aval). L'exploitant n'a pu dire comment s'écoule la nappe au droit du site.

En effet, l'exploitant n'a pas été en mesure de produire une étude hydrogéologique permettant de démontrer la pertinence du réseau de surveillance en place.

D'une part, l'écoulement de la nappe n'est pas connu ou identifié au droit du site. Il n'est donc pas possible de savoir si les piézomètres sont positionnés en amont ou en aval des installations (stockages de produits phytosanitaires et engrais) et que, en cas de pollution, celle-ci serait bien détectée par la surveillance actuellement réalisée.

► **L'exploitant n'a pu présenter d'étude hydrogéologique permettant de justifier de la pertinence de la surveillance de nappe.**

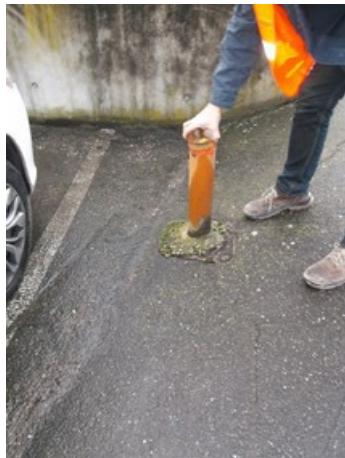
Piézomètre 1

Le jour de l'inspection, il a été constaté que la tête du piézomètre 1 est située hors sol. L'ouvrage n'est pas cadenassé efficacement (cadenas cassé). Le piézomètre 2 est couvert par une simple plaque métallique posée sur l'ouvrage. Verbalement, l'exploitant a précisé que l'ouvrage avait été endommagé par un véhicule.

► **Les ouvrages de surveillance des eaux souterraines ne doivent en aucun cas pouvoir être un moyen d'accès à la nappe. Pour ce faire, les ouvrages doivent être efficacement cadenassés. De plus, aucune pollution ne doit pouvoir s'introduire dans les ouvrages par ruissellement notamment. Le piézomètre 2 doit donc être remis en état.**

► Les piézomètres existants doivent être remis (et maintenus) en état et protégés de tout risque de heurt.
