Strasbourg, le 10 mars 2016

RAPPORT DE L'INSPECTION DES INSTALLATIONS CLASSÉES CONSTATS D'UNE VISITE DE CONTRÔLE

Objet : Installations classées pour la protection de l'environnement / Visite de contrôle du site GLI à Bischwiller le 9 février 2016

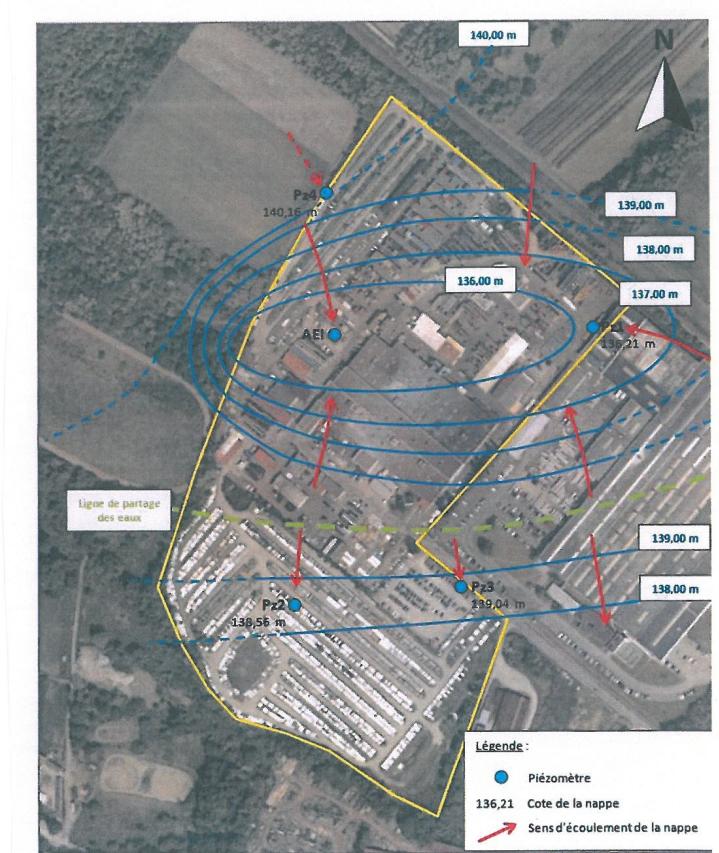
Carte piézométrique du site GLI à Bischwiller (septembre 2014)

- le fonctionnement du puits AEI, situé sur le site et dans le périmètre des 4 piézomètres, modifie le sens d'écoulement de la nappe compte tenu de la zone de rabattement imputable au pompage ;
- les piézomètres 2 et 3 sont, compte tenu du rabattement, des piézomètres aval au site ;
- les piézomètres 1 et 4 sont des piézomètres amont au site ;
- une ligne de partage des eaux existe entre les deux pz 2 et 3 et les deux pz 1 et 4 ;
- la concentration importante en fer au niveau du piézomètre 2 témoigne de la présence d'une source en fer imputable à un dépôt de déchets métalliques générés par les activités du site dans les années 1990 (zone de dépôt des citerne gaz).

La nappe phréatique présente des teneurs en fer importantes constatées notamment au niveau de deux piézomètres de contrôle 2 et 3 implantés dans la zone sud du site où des déchets métalliques ont été déposés en 1990 (déchets de soudure).

➔ *L'inspection conclut que le champ de contrôle de la qualité de la nappe mérite d'être revu compte tenu du sens de l'écoulement et de la présence de fer dans la zone de dépôt des citerne gaz. Ainsi, le dispositif de surveillance serait plus pertinent par l'implantation de nouveaux piézomètres aux limites sud du site.*
