### RAPPORT DE CONTRÔLE DE L'INSPECTION DES INSTALLATIONS CLASSÉES

Raison sociale : FABRUDE RECYCLAGE Adresse du site inspecté : Prentegarde Commune : 15 250 SAINT PAUL DES LANDES Activité principale : transit/tri/regroupement de déchets, démolition de véhicules hors d'usage <u>Régime de l'établissement ou des installations :</u> <input checked="" type="checkbox"/> Autorisation <input type="checkbox"/> Enregistrement <input type="checkbox"/> Déclaration <input type="checkbox"/> Non classé <u>Niveau de priorité « environnementale » de l'établissement</u> <u>autre</u>	Date de la visite : 13 mars 2015 Date de la précédente visite : 30 mai 2012 Type de visite : <input checked="" type="checkbox"/> Approfondie <input type="checkbox"/> Courante <input type="checkbox"/> Rapide <input checked="" type="checkbox"/> Annoncée <input type="checkbox"/> Inopinée <input type="checkbox"/> Planifiée <input type="checkbox"/> Circonstancielle
--	---

**Annexe 2 : photographies des constats de l'Inspection**  
**Société FABRUDE RECYCLAGE – Saint Paul des Landes**  
**Inspection du 13 mars 2015**

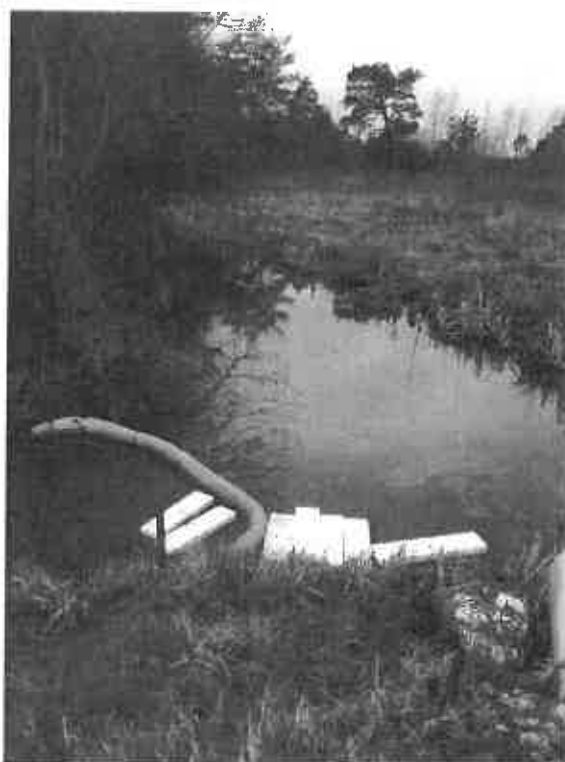
Nota : l'entretien de la lagune est correctement réalisé.

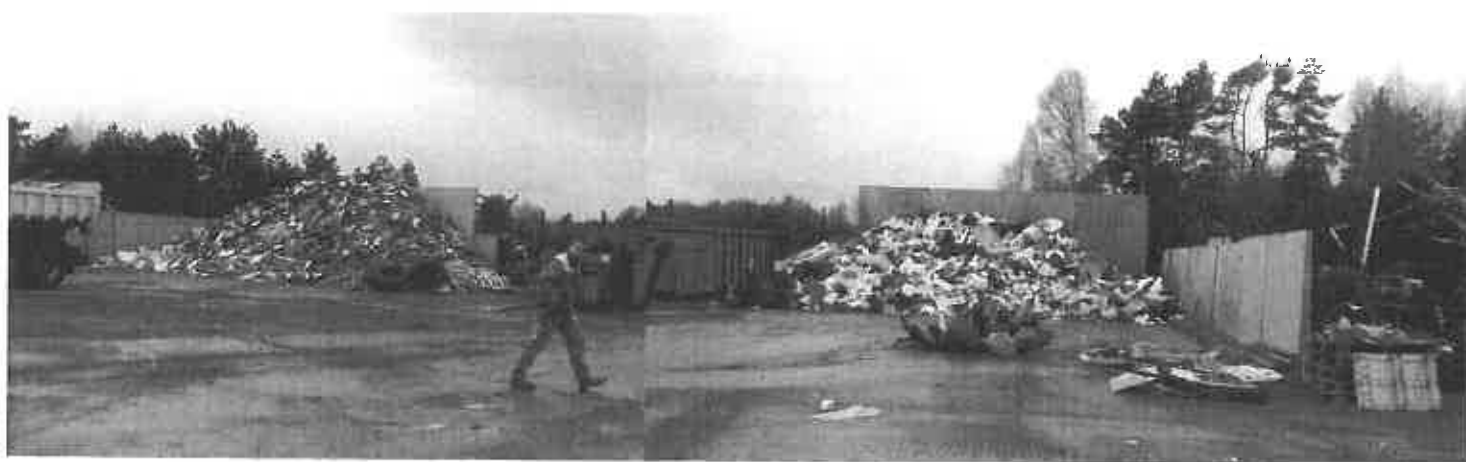
Nota : les zones de tri et de stockages des différents déchets sont propres et clairement identifiées.
