Strasbourg, le 30 octobre 2015

RAPPORT DE L'INSPECTION DES INSTALLATIONS CLASSÉES CONSTATS D'UNE VISITE DE CONTRÔLE

Objet : Installations classées pour la protection de l'environnement / Visite de contrôle de la société NLMK sise au 1, rue du Bassin de l'Industrie à STRASBOURG.

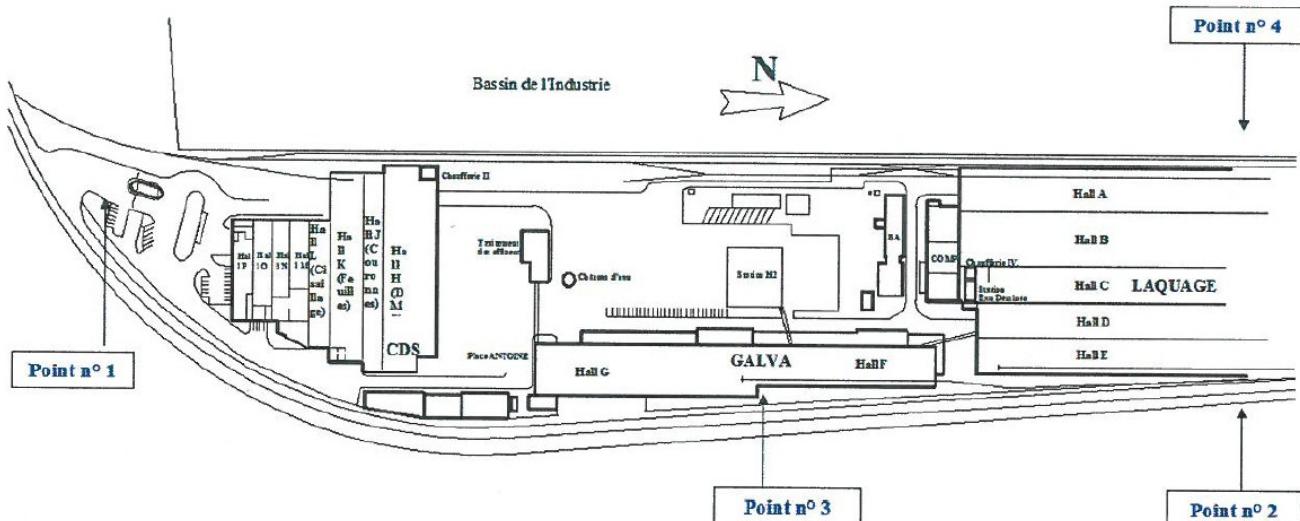
L'exploitant a présenté les résultats de l'étude de 2012 (le contrôle en 2015 a été réalisé mais l'exploitant est dans l'attente du compte rendu finalisé). Le contrôle a été réalisé conformément au plan 2, sur 4 points de mesure :

Il met en évidence un dépassement des niveaux sonores réglementaires imputable à l'installation au point 3 (côté « est », à proximité de l'atelier de galvanisation) :

- en période de jour, 68 dB(A) pour une valeur réglementaire de 70 dB(A)
- en période de nuit, 63 dB(A) pour une valeur réglementaire fixée à 60 dB(A).

Un dépassement de 3 dB(A) est donc observé en période de nuit à proximité immédiate de l'atelier.

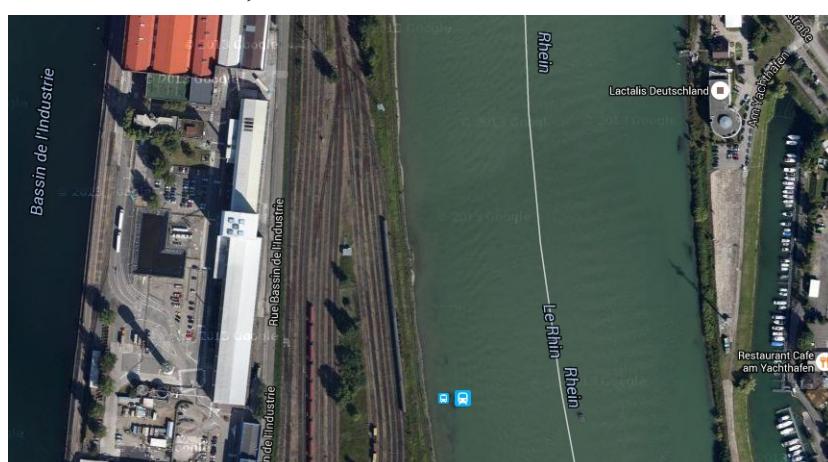
L'installation est en zone « industrielle lourde » et à prédominance industrielle. On y trouve successivement, à l'est de l'installation, des voies de chemin de fer et le Rhin.

L'exploitant a fait une mesure de décroissance au niveau du point incriminé en allant jusqu'à l'autre côté du Rhin, à 360 mètres du point 3. Il a été remarqué qu'à 10 mètres de la limite de propriété, sur les voies de chemin de fer, l'installation répond aux exigences de l'arrêté préfectoral.
