DEPARTEMENT DE LA DROME – Société SODEREC à PIERRELATTE

VISITE D'INSPECTION APPROFONDIE

réalisée le 06/12/2016

Rapport de l'inspecteur de l'environnement

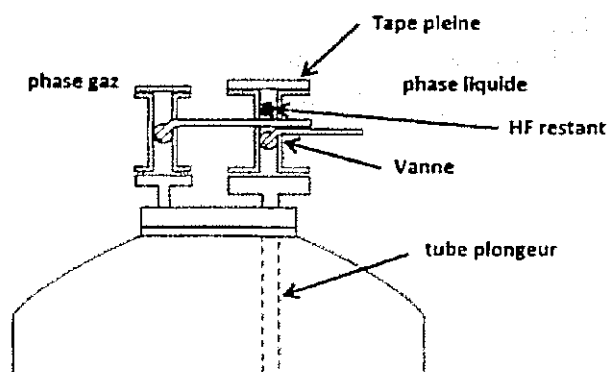
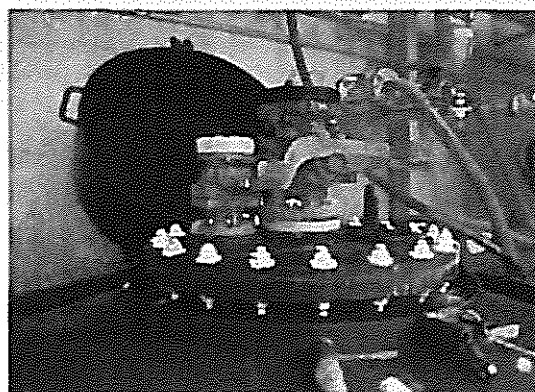
Illustrations Soderec

Selon les informations transmises par AREVA NC, un incident concernant une cuve d'HF pleine en provenance du site SODEREC s'est produit sur le site d'Ugine le mercredi 30 novembre. Le personnel d'AREVA a constaté dans un premier temps que la vanne « sommitale » du conteneur était corrodée et qu'une légère « fuite » d'HF était présente au niveau du tampon plein (tape) situé au-dessus de la vanne (détection d'environ 2 ppm dans le local). Suite à échange avec SODEREC et en conformité avec son mode opératoire, il a connecté la cuve à la canne de pompage et à l'évent tout en balisant plus largement la zone et posé une balise de détection portative, en complément du système de détection fixe. Cette opération s'est normalement déroulée avec arrêt de la « fuite ». AREVA précise que la vanne est bien étanche et qu'un résidu d'HF entre la vanne fermée et le tampon plein (tape) avait pu être constaté.

Interrogé sur cet incident, SODEREC a précisé le jour de l'inspection que le personnel d'AREVA avait observé des fumerolles d'HF au niveau de la tape lors de la réception d'un conteneur de 2500 l. Lorsque la tape a été enlevée, il restait de l'HF 70 % au-dessus de la vanne. A ce stade, SODEREC suppose que de l'acide est resté au-dessus de la vanne après sa fermeture et la déconnexion du flexible de remplissage. A la fin du remplissage, l'opérateur ferme la vanne du flexible, puis celle du conteneur avant de procéder à la déconnexion. L'opérateur aurait fermé la vanne du conteneur trop vite, ne laissant pas le temps au liquide résiduel présent dans le flexible de s'écouler complètement dans la cuve. Le résidu (transparent) n'aurait pas été vu par l'opérateur (équipé d'un masque) lorsqu'il a fixé la tape au-dessus de la vanne. Le capot a ensuite été fermé et scellé avant stockage. L'exploitant indique que la fuite étant minime et confinée sous le capot, elle n'a pas été détectée au stockage ni lors du chargement. Elle a cependant entraîné une oxydation superficielle autour des vannes du conteneur qui a attiré l'attention des opérateurs AREVA. L'étanchéité de la vanne sera contrôlée au retour du conteneur.

Par ailleurs, l'exploitant précise qu'il utilise actuellement des joints en téflon au niveau de la tape. Ces joints tiennent bien chimiquement mais sont moins performants en étanchéité que certains élastomères. Il envisage donc de tester des joints plus souples afin d'améliorer l'étanchéité de la tape.

Afin d'éviter que cet incident ne se reproduise, SODEREC explique qu'il va travailler sur son mode opératoire, en examinant point par point les différentes étapes du remplissage. Cette analyse sera conduite en groupe de travail en évaluant également les risques pour le personnel.

→ L'exploitant doit fournir un rapport d'accident détaillant l'ensemble des causes identifiées (dont causes profondes) et les mesures prises pour éviter que l'incident ne se reproduise, issues de son analyse en groupe de travail : ces mesures devront faire l'objet d'une documentation écrite (notamment mode opératoire).
