**RAPPORT DE CONTRÔLE DE L'INSPECTION
DES INSTALLATIONS CLASSÉES**

Site inspecté : ZI des Listes - BP42 Commune : 63502 ISSOIRE Activité principale : transformation d'aluminium <u>Régime de l'établissement ou des installations</u> : <input type="checkbox"/> Autorisation <input type="checkbox"/> Enregistrement <input type="checkbox"/> Déclaration <input type="checkbox"/> Non classé <u>Niveau de priorité « environnementale » de l'établissement</u> prioritaire (à visite annuelle)	Date de la visite : 10 mai 2017 Date de la précédente visite : 16 juin 2016 Type de visite : <input type="checkbox"/> Approfondie <input type="checkbox"/> Courante <input type="checkbox"/> Rapide <input type="checkbox"/> Annoncée <input type="checkbox"/> Inopinée <input type="checkbox"/> Planifiée <input type="checkbox"/> Circonstancielle
---	---

- visite suite à l'accident survenu dans la nuit du 5 au 6 mai 2017 (explosion du filtre Granivore)

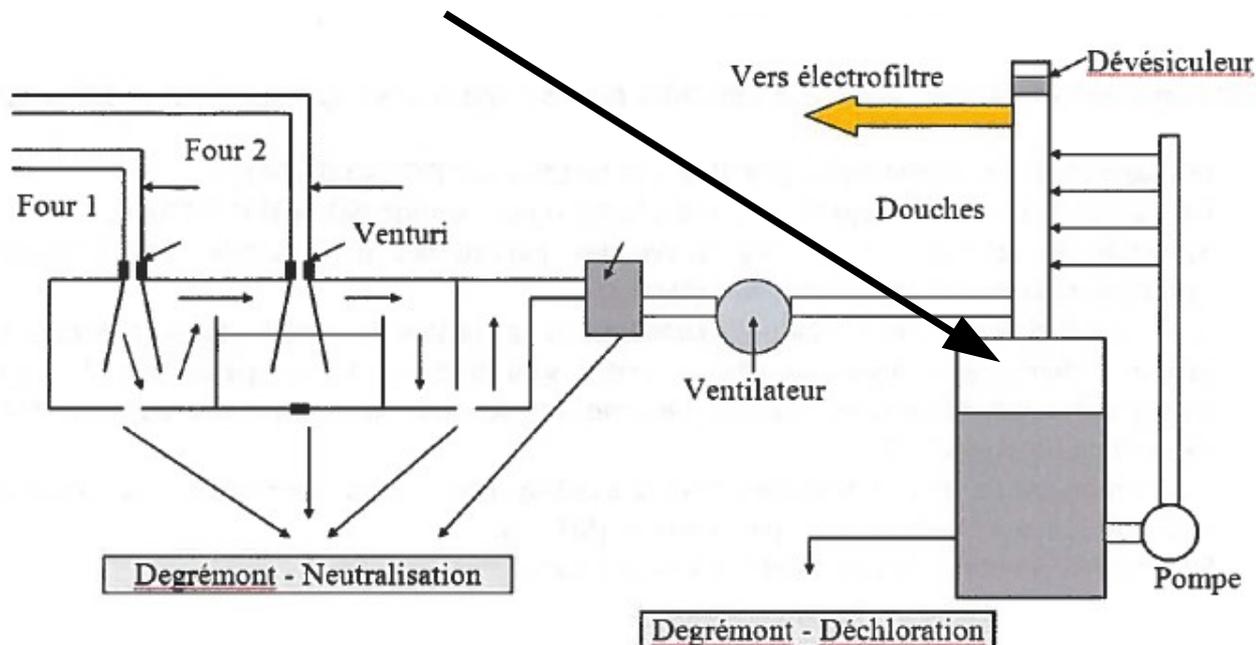
L'explosion semble s'être produite en pied de colonne d'injection de soude

L'explosion a causé des dégâts importants sur les installations : la colonne de traitement en polypropylène est fortement détériorée (arrachage de trous d'homme, arrache au niveau de la base et basculement contre le bardage du bâtiment, destruction du dévésiculateur de tête..), destruction des gaines amont et aval du ventilateur, destruction du dévésiculateur amont du ventilateur.

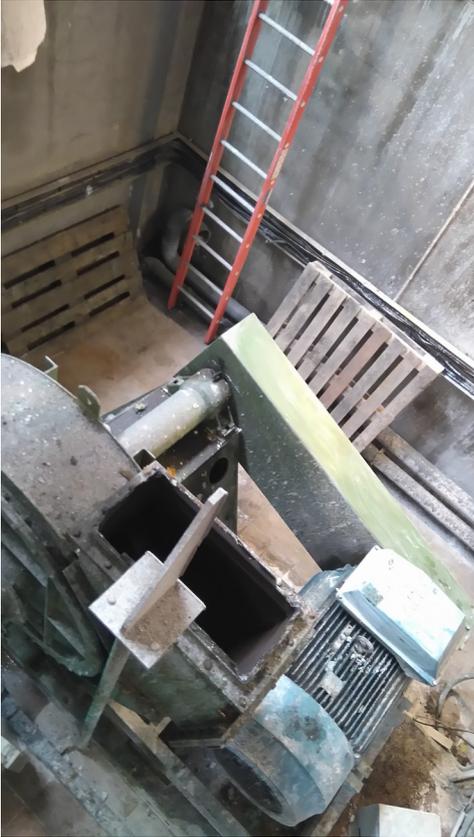
Destruction de la gaine de refoulement du ventilateur

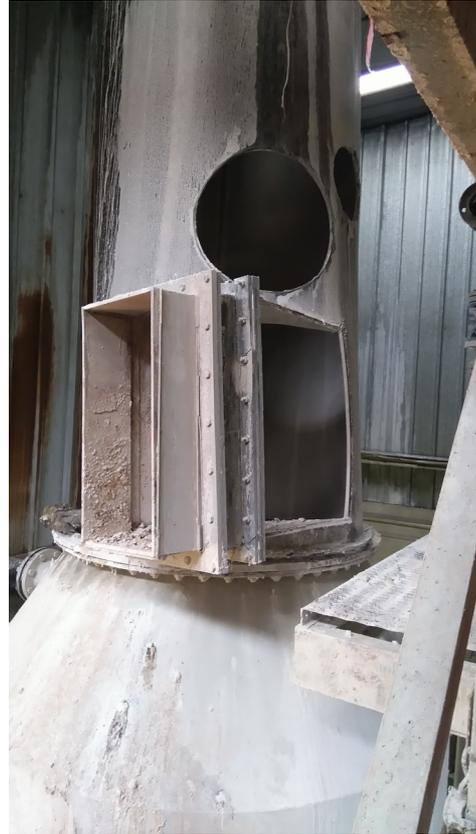
Destruction des trous d'homme sur la colonne d'abattage à la soude

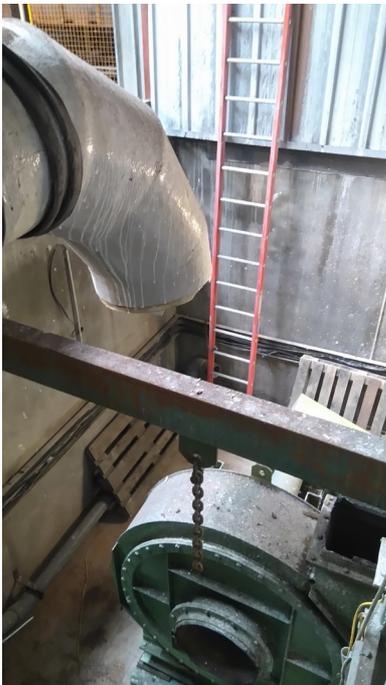
Destruction de la gaine amont ventilateur

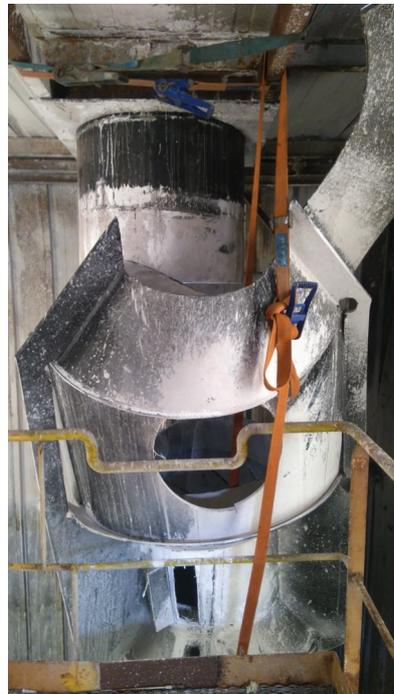
Destruction du dévésiculateur en sortie de colonne d'abattage à la soude
