Rapport de contrôle de l'inspection des installations classées

Référence : UD-R-CRT-17-315-LB

Nom et adresse de l'établissement contrôlé	Code DREAL
Société KEM ONE Quai Louis Aulagne, BP 35 SAINT-FONS	S3IC 061.03724 Priorité DREAL <input checked="" type="checkbox"/> PN <input type="checkbox"/> AE <input type="checkbox"/> SP <input type="checkbox"/> Autre Régime <input checked="" type="checkbox"/> A <input type="checkbox"/> E <input type="checkbox"/> D <input type="checkbox"/> NC SEVESO <input checked="" type="checkbox"/> HAUT <input type="checkbox"/> BAS

Thème du contrôle : Cessation d'activité / Mise en sécurité

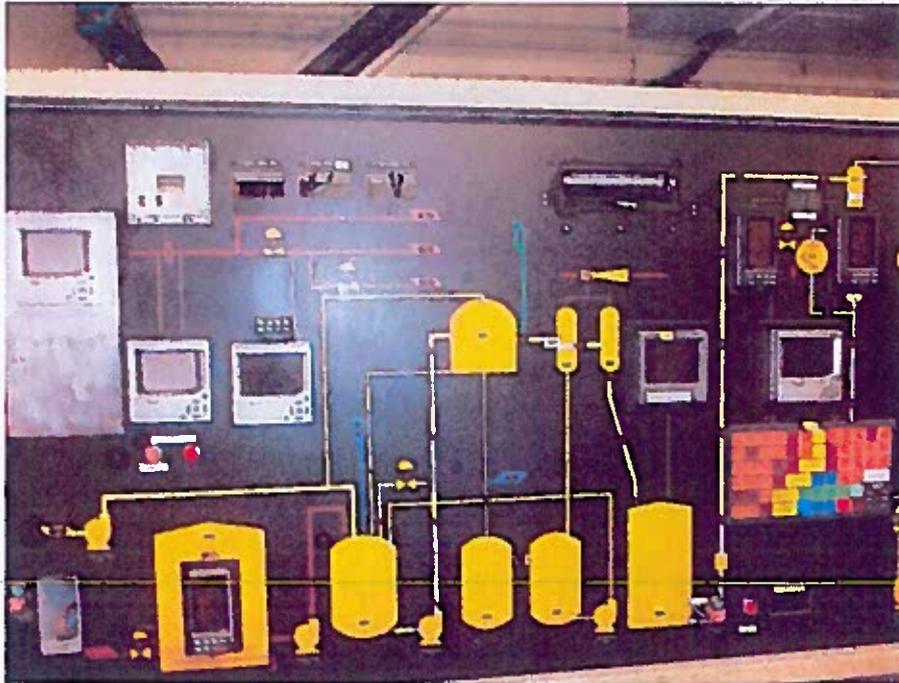
Illustration 3: Alarmes chlore sur ancien pupitre de commande production perchlorique

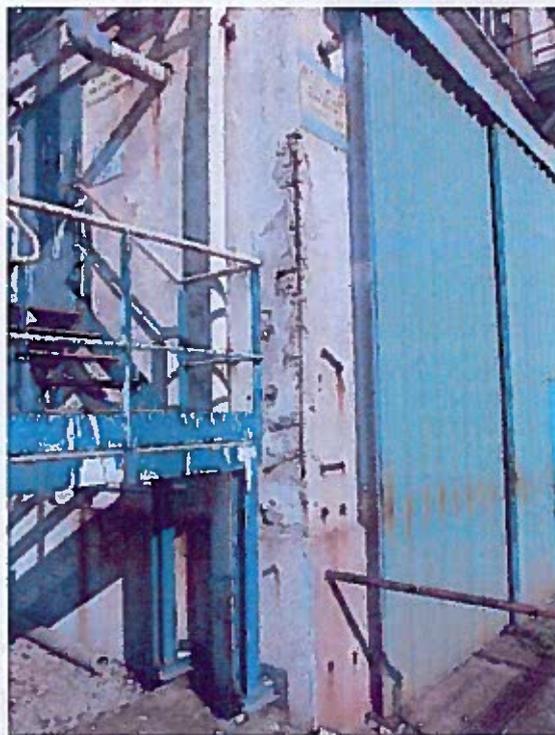
Illustration 4: Angle Sud-Est du local de dépotage du chlore

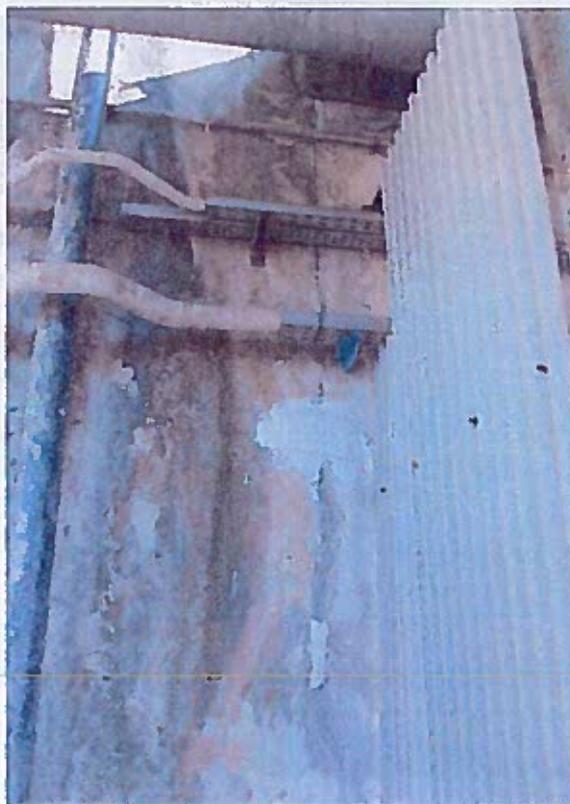
Suite aux préconisations du bureau d'étude GINGER CEBTP, l'exploitant a mis en place la surveillance d'une fissure située sur le mur extérieur Sud du local de dépotage du wagon de chlore (voir Illustration 5 et Illustration 6 en Annexe). Comme indiqué au §5.2.1 du rapport de GINGER CEBTP, cette surveillance a pour objectif de déceler d'éventuels problèmes géotechniques évolutifs.

Lors de l'inspection, il a été constaté que le témoin mis en place avait fissuré. L'exploitant a indiqué que cette fissure faisait l'objet d'un suivi particulier.

Illustration 5: Fissure verticale en partie centrale sous avent, façade Sud du local dépotage de chlore

Demande n°4 : l'exploitant transmettra un bilan du suivi de l'évolution de la fissure verticale située sur le mur extérieur Sud du local de dépotage du wagon de chlore, en partie centrale, sous-auvent, et précisera les critères d'acceptabilité définis au-delà desquels des travaux de consolidation sont à entreprendre.

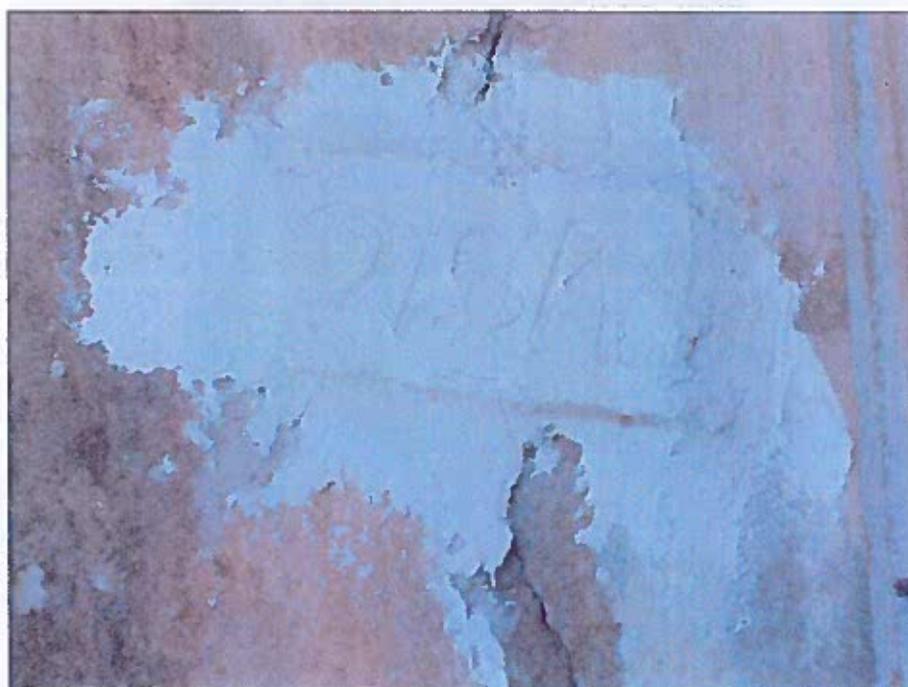
Illustration 6: Fissure verticale en partie centrale sous avent, façade Sud du local dépotage de chlore

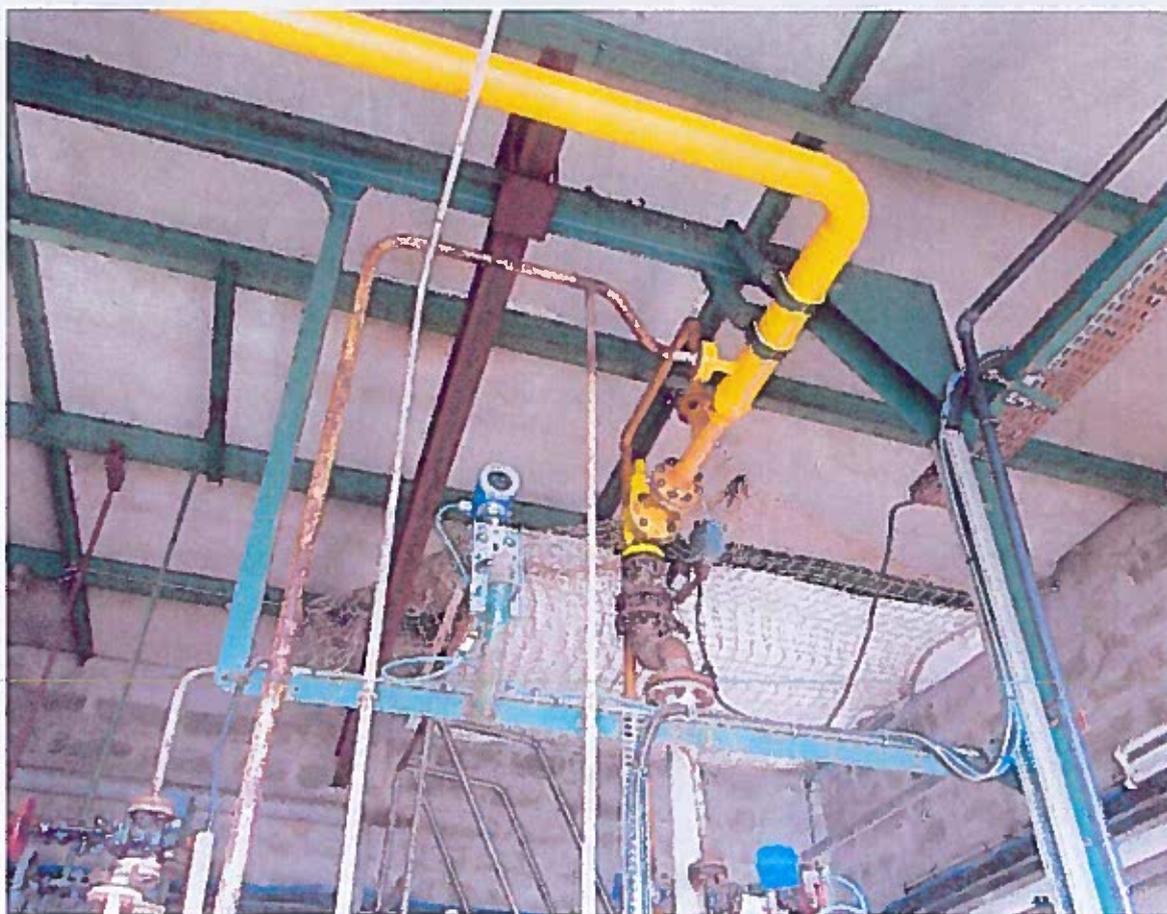
Il a été constaté que le plafond du local de compression du chlore présentait une zone fortement altérée (voir Illustration 7 en Annexe). L'exploitant a indiqué qu'il était prévu de remplacer ce plafond et de rétablir son étanchéité.

Illustration 7: Plafond du local de compression du chlore

Demande n°4 : l'exploitant transmettra une description des travaux envisagés pour consolider le plafond de l'atelier de compression du chlore et précisera le calendrier de réalisation associé à ces travaux.
