Rapport de contrôle de l'inspection des installations classées

Référence : UDR-CTESSP-17-295-CM

Activité principale : Installations de fabrication et de réparation de moteurs électriques

Date du contrôle : 22/11/2017

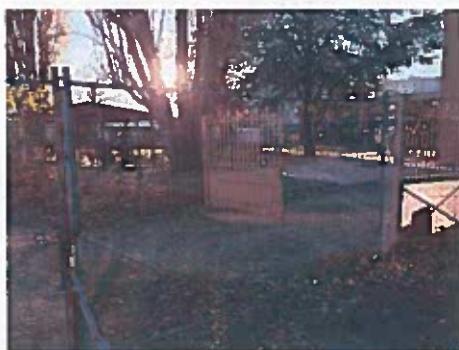
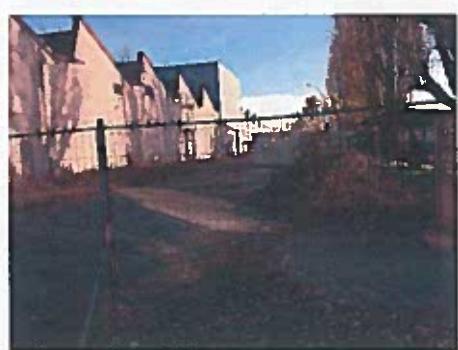
Toutefois, elle a constaté qu'il existe un portail entre l'école Al Kindi et le site et que ce portail était grand ouvert le jour de l'inspection ; ce qui n'est pas acceptable.

Portail de l'école donnant sur le site

Demande 2 : L'exploitant doit faire condamner, sous 15 jours, ce portail de manière pérenne ; il ne doit pas pouvoir être ouvert. L'exploitant transmettra des justificatifs.

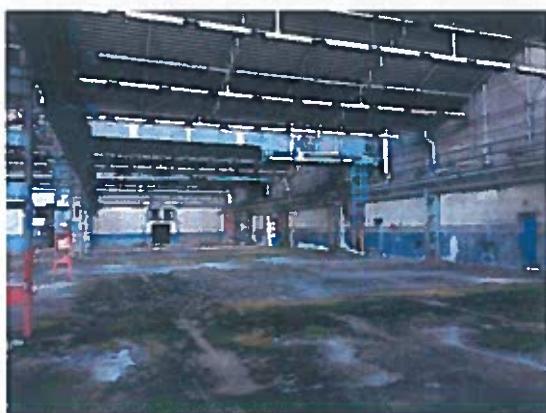
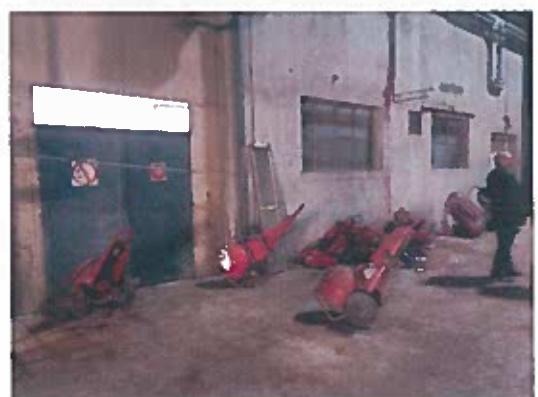
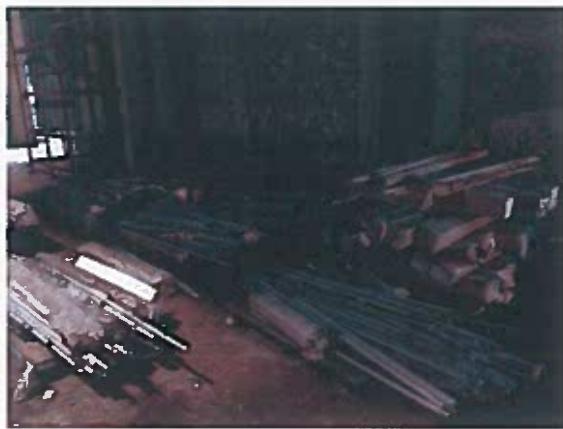
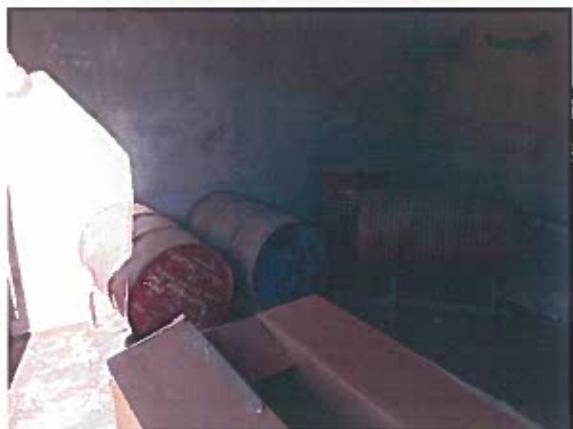
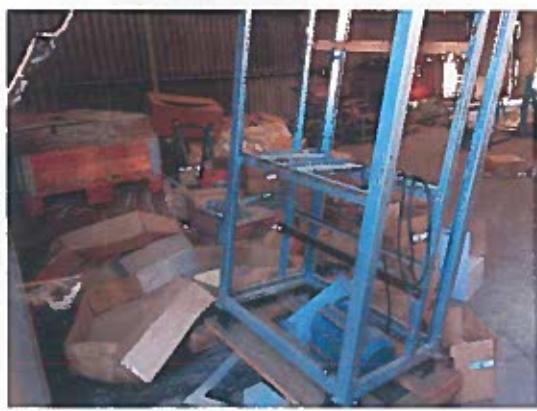
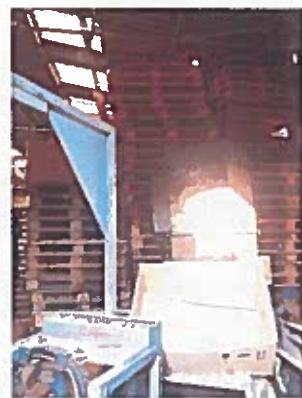
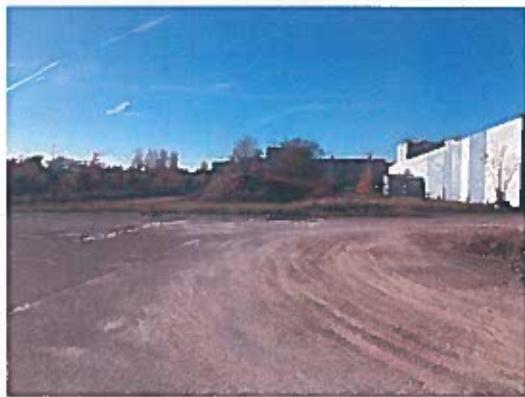
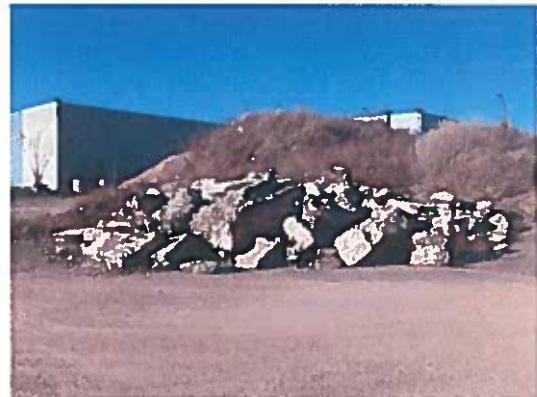
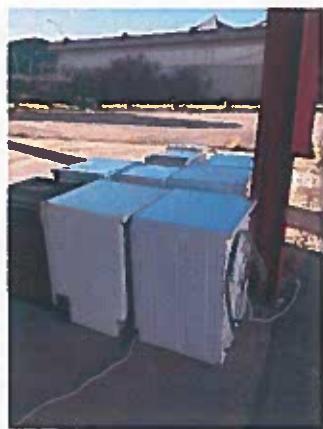
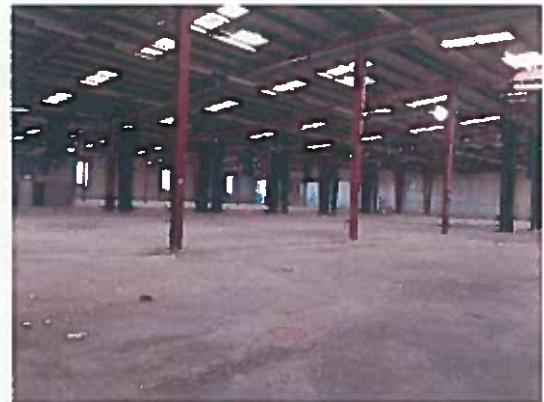
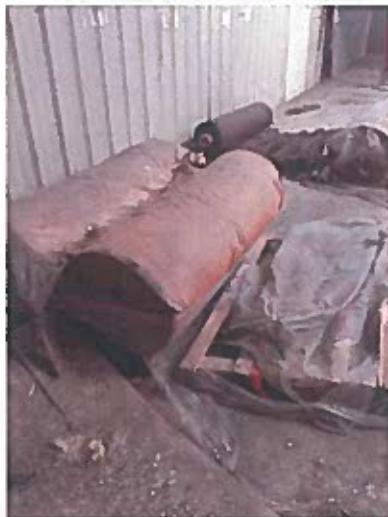
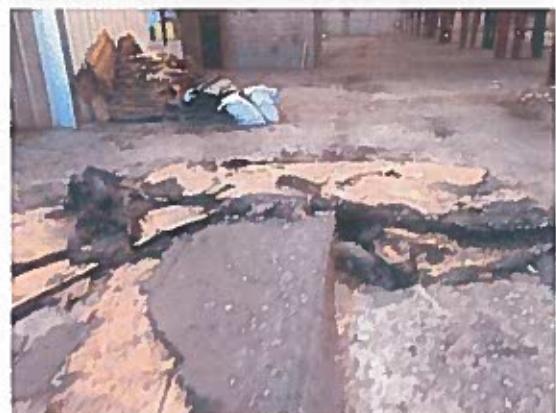
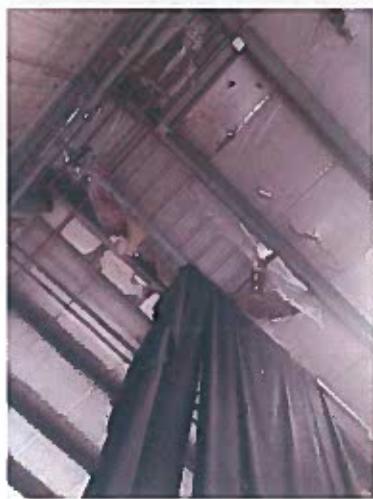
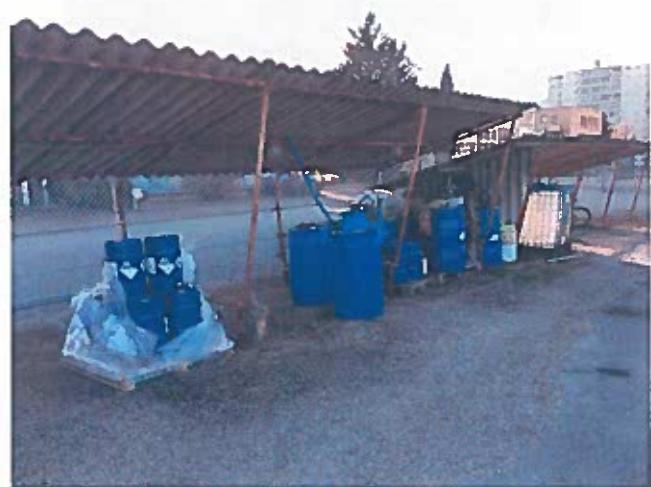
L'inspection a visité l'ensemble des bâtiments inoccupés ainsi que le bâtiment 9. Elle a constaté notamment la présence de :

- néons, anciens extincteurs, bidons usagés remplis pour certains de contenants inconnus, terres et gravats, réfrigérateurs, palettes, cartons, rouleaux de tissus, isolants de toiture, bidons d'Adblue à l'entrée du site.

Demande 2 : L'exploitant évacuera, dans un délai de 3 mois, dans les filières agréées, tous ces déchets (exceptés les gravats et tas de terres) relevant de sa responsabilité et transmettra les justificatifs de la gestion des déchets.

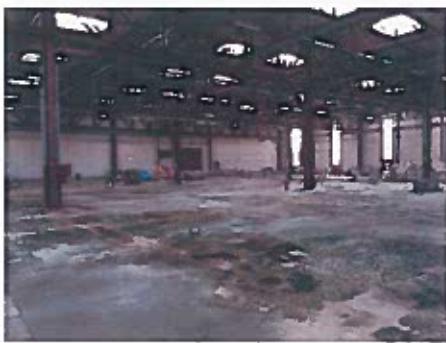
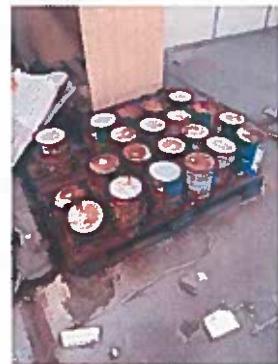
Bâtiment 9

D'après le propriétaire du terrain, les réfrigérateurs, les bidons d'ADblue et les divers éléments présents dans le bâtiment 9 sont de sa responsabilité.

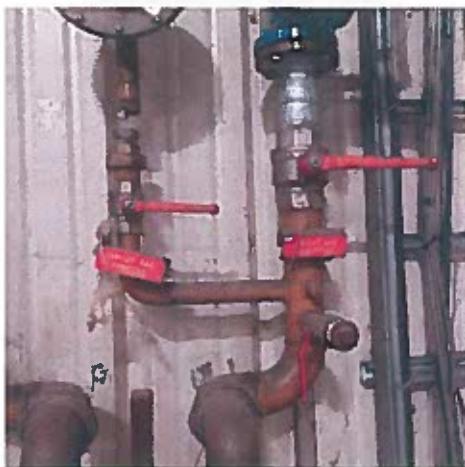
L'exploitant a déclaré que le poste d'arrivée de gaz avait été supprimé, que l'air comprimé a été coupé mais que le courant électrique est maintenu sur une partie du site afin d'alimenter les occupants actuels. L'inspection a constaté en effet que les manomètres des réseaux air comprimé et gaz étaient à zéro confirmant ainsi les dires de l'exploitant (cf photo ci-dessous).

Vannes gaz bâtiment 12

Demande 3 : L'exploitation transmettra à l'inspection sous 3 mois les justificatifs de l'inertage des réseaux gaz.

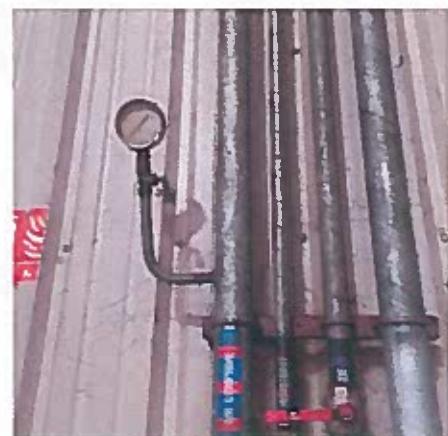
Jauge air comprimé bâtiment 12

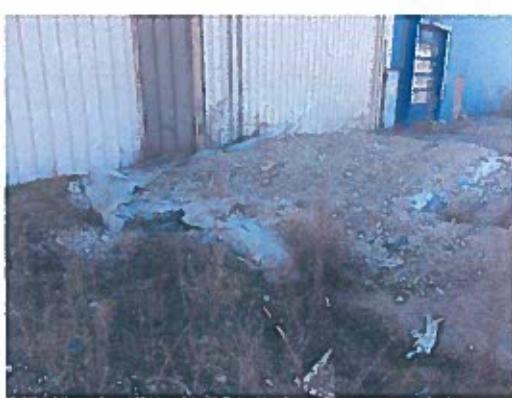
Secteur SC39 (exutoire manquant)

Demande 5 : L'exploitant remettra en état les dispositions prévues dans le dossier sous 2 mois et apportera à l'inspection les justificatifs du respect des mesures de mises en sécurité proposées dans son mémoire de réhabilitation. Il justifiera par ailleurs de la pérennité de ces mesures et y veillera.

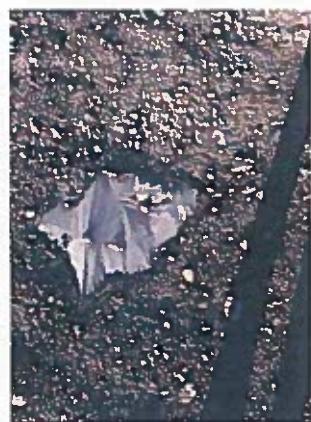
Secteur SC44 (géomembrane endommagée)

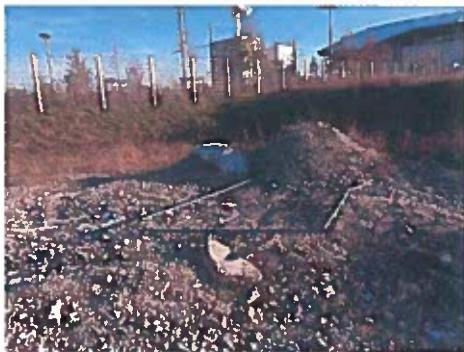
Secteur SC41 (présence d'éléments poinçonnants)

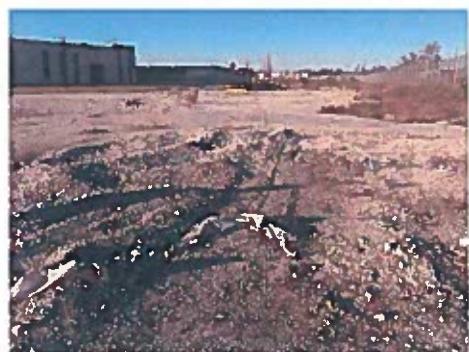
Secteur SC44 (non respect de la pente)

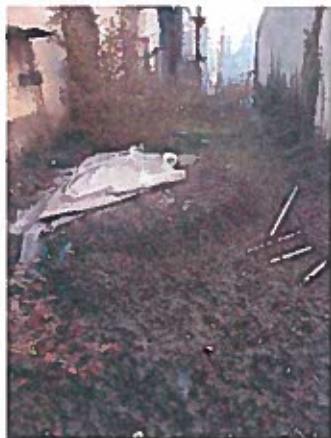
Puits perdu

D'autre part, les mesures de mise en sécurité prévues dans le dossier de réhabilitation prévoient le recouvrement du puits perdu situé entre les bâtiments 6 et 8 (pg 71 du mémoire de réhabilitation). Lors de l'inspection le recouvrement n'était pas en place.

Demande 6 : L'exploitant remettra en place le recouvrement sous 1 mois et apportera à l'inspection les justificatifs du respect des mesures de mises en sécurité proposées dans son mémoire de réhabilitation. Il justifiera par ailleurs de la pérennité de ces mesures et y veillera.
