Rapport de contrôle de l'inspection des installations classées

Référence : UD-R-18-SSSDAS-023-PR1502

Nom et adresse de l'établissement contrôlé	Code DREAL
Société T.H.B. Installation : Impasse des trois Chaussons MEYZIEU (69330) Siège social : 42, rue Paul et Marc Barbezat DECINES (69150)	S3IC 106-00348 Priorité <input type="checkbox"/> PN <input type="checkbox"/> AE <input checked="" type="checkbox"/> SP <input type="checkbox"/> Autre DREAL <input checked="" type="checkbox"/> A <input type="checkbox"/> E <input type="checkbox"/> D <input type="checkbox"/> NC Régime <input type="checkbox"/> HAUT <input type="checkbox"/> BAS SEVESO

Annexe au rapport d'inspection UD-R-18-SSSDAS-023-PR1502
Planche photographique

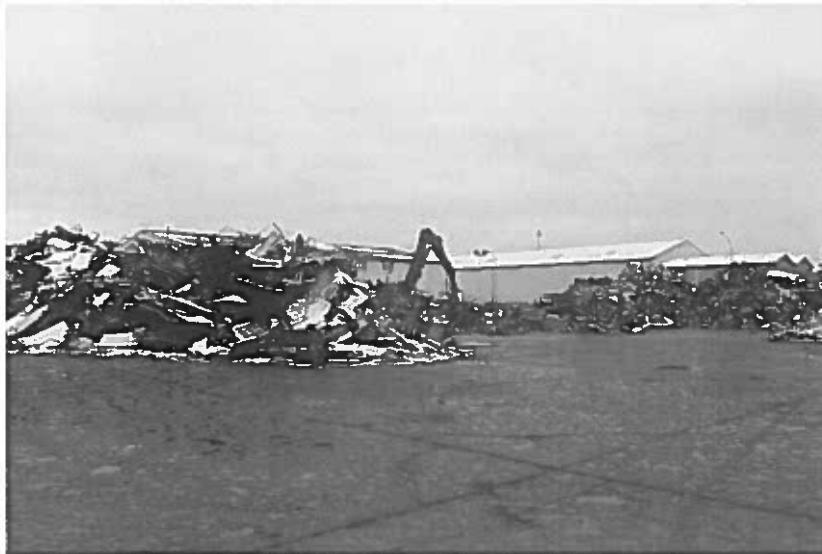
Il a été constaté que la dalle était humide et que de nombreuses flaques d'eau étaient retenues sur la surface de cette dalle qui n'était pas lisse (voir photos de la planche photographique jointe en annexe du présent rapport).

L'eau qui était retenue dans ces différentes flaques était un mélange contenant des hydrocarbures (irisation, liquide visqueux). L'exploitant a précisé :

- que la société PAYET-BURIN était intervenue en janvier 2018 pour déboucher le collecteur et que depuis la situation relative à l'écoulement des eaux pluviales était redevenue normale mais que le site n'avait pas été nettoyé ce qui expliquait l'irisation des flaques et leur aspect visqueux ;

↑↓ Dalle bétonnée avec flaques d'eaux grasses ↑↓

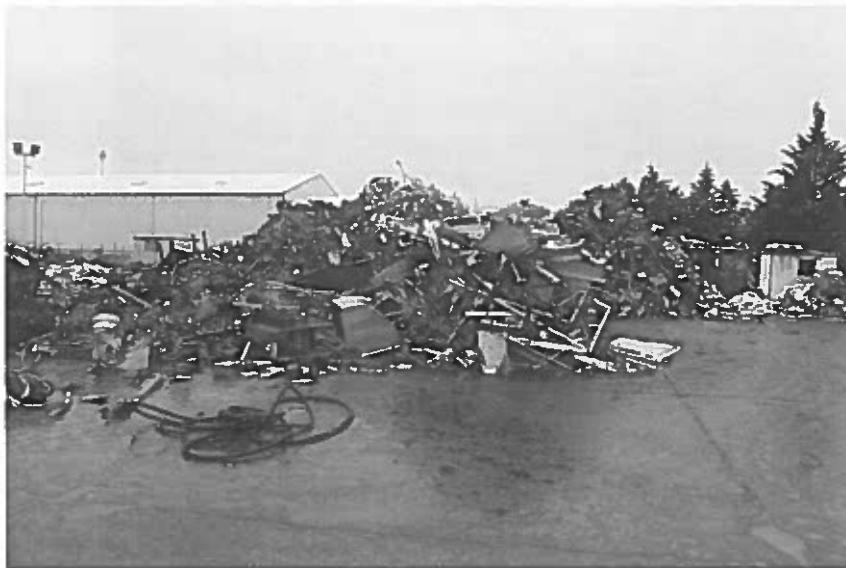
Le jour de la visite du 14 février 2018, l'inspection des installations classées a constaté que les caniveaux d'eaux pluviales n'étaient pas bouchés et absorbaient normalement l'eau. De plus, un écoulement en provenance du séparateur d'hydrocarbures dans le bassin de régulation permettait de dire que les eaux pluviales étaient dorénavant bien récupérées (voir photos de la planche photographique jointe en annexe du présent rapport).

↓ Caniveau de récupération d'eaux pluviales parfaitement dégagé ↓

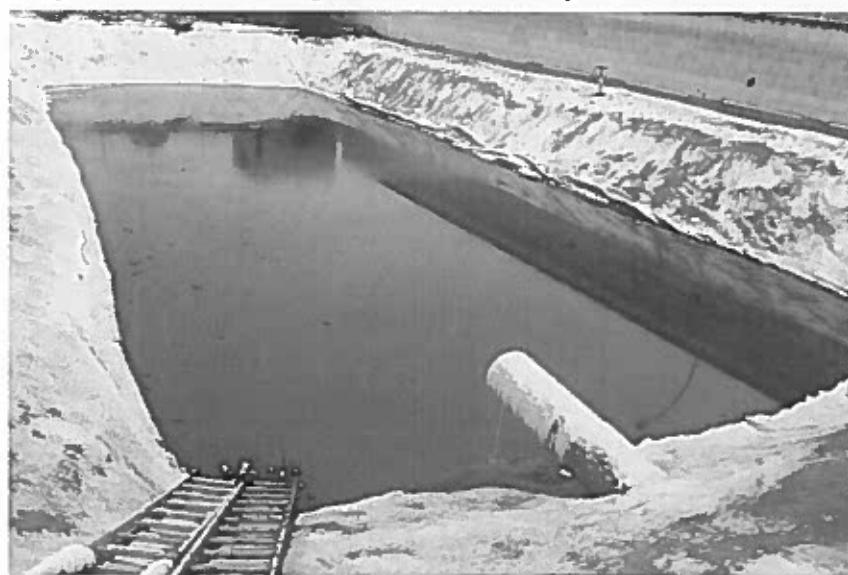
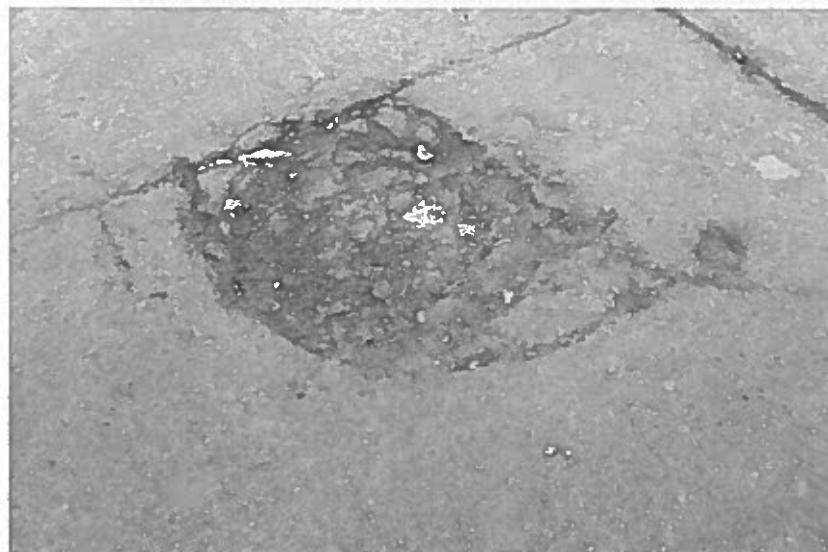
Cependant, il a été également constaté, que la dalle était abîmée à deux endroits visibles à l'œil nu (hors surfaces occupées par les tas de déchets de métaux)(voir photos de la planche photographique jointe en annexe du présent rapport).

Cette disposition n'a pas pu être justifiée par l'exploitant.

↑↓ Trous dans la dalle bétonnée ↑↓

Il est demandé à la société T.H.B. de justifier la présence de la géomembrane qui devait être posée sous la dalle en béton préalablement à la mise en exploitation du site.

- le point 7.1.8 de l'article 2 de l'arrêté préfectoral d'autorisation du 21 juin 2004 en faisant vérifier sous 2 mois l'étanchéité des différentes aires de réception, de tri, de manipulation et de stockage des déchets ainsi que les voies de circulation ;
- le point 7.1.4 de l'article 2 de l'arrêté préfectoral d'autorisation du 21 juin 2004 en étanchéifiant sous 2 mois le sol des voies de circulation et de garage, des zones de tri, de stockage ou de manipulation des déchets.

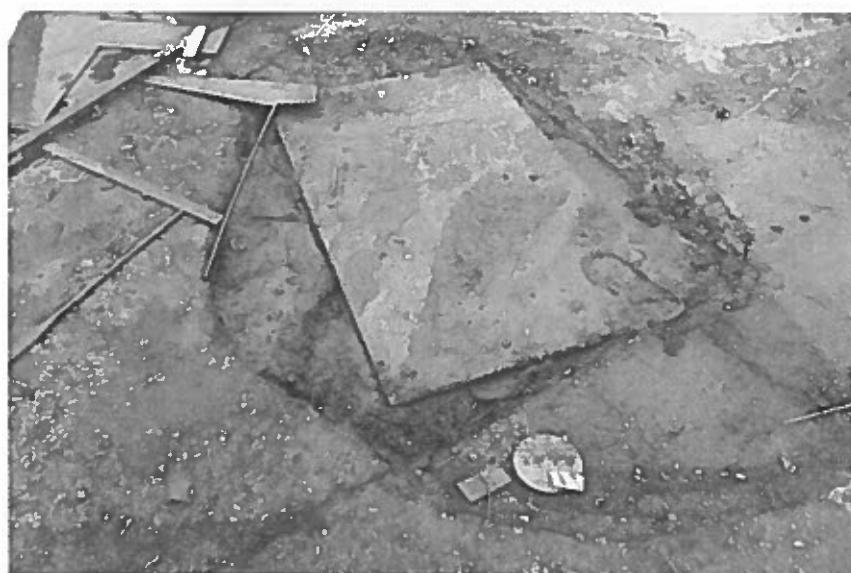
L'irisation constatée sur le domaine public devant l'entrée du site de la société T.H.B. est due à l'entraînement d'eau souillée par les pneumatiques des véhicules y ayant transité, le site n'ayant pas été nettoyé après le débouchage du collecteur d'eaux pluviales interne en janvier 2018. L'inspection des installations classées a constaté qu'un seuil métallique, nécessaire au fonctionnement du portail, empêche une évacuation gravitaire de ces eaux vers la rue (voir photos de la planche photographique jointe en annexe du présent rapport).

↓ Irisation de la rue devant l'entrée du site de la société T.H.B. ↓

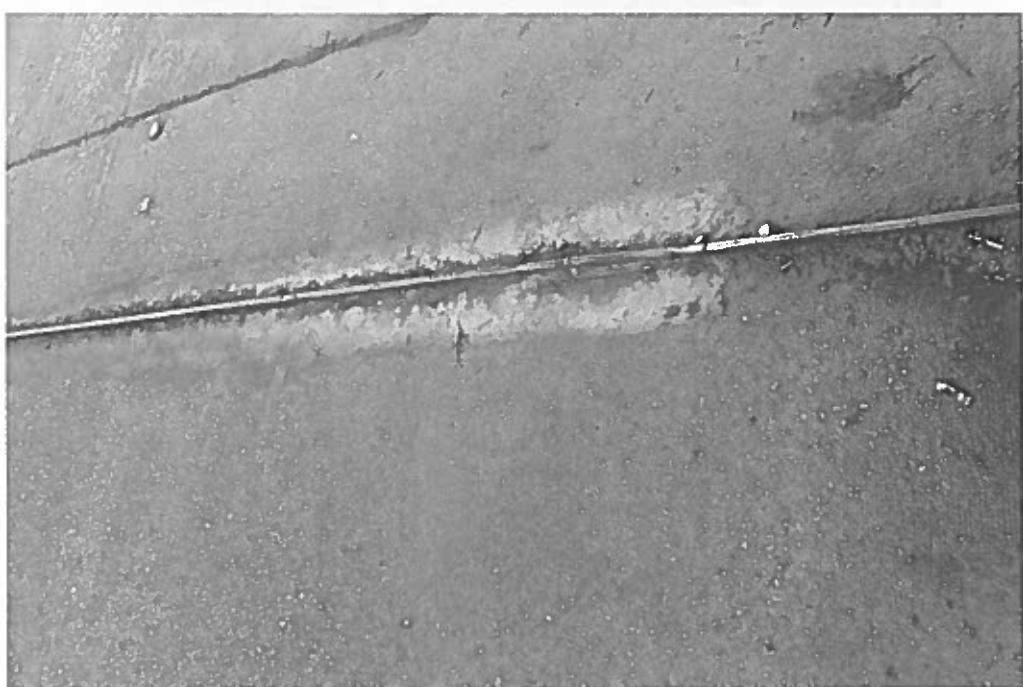
Il a été constaté également que deux réservoirs de 1 m³ et deux fûts de 200 litres d'huiles de moteur ou hydrauliques n'étaient pas placées sur capacités de rétention (voir photos de la planche photographique jointe en annexe du présent rapport).

↓ Absence de capacités de rétention ↓

► le point 4.8.2 de l'article 2 de l'arrêté préfectoral d'autorisation du 21 juin 2004 en associant sous 1 mois tout stockage d'un liquide susceptible de créer une pollution des eaux ou des sols à une capacité de rétention dont le volume répond aux dispositions de cet article.
