Rapport de contrôle de l'inspection des installations classées		
Référence : 20171204-RAP-RDM-InspectionAccidentLaRochette		
Nom et adresse de l'établissement contrôlé	Code DREAL	
Société RDM (ex Cascades) à La Rochette Avenue Maurice Franck, 73110 La Rochette	S3IC 61.04447 Priorité DREAL <input checked="" type="checkbox"/> PN <input type="checkbox"/> AE <input type="checkbox"/> SP <input type="checkbox"/> Autre Régime <input checked="" type="checkbox"/> A <input type="checkbox"/> E <input type="checkbox"/> D <input type="checkbox"/> NC	
Activité principale : fabrication de papier, carton		
Date du contrôle : 04/12/2017		
Inspecteur : Clément NOLY		
Type de contrôle		
<input type="checkbox"/> Inspection approfondie <input checked="" type="checkbox"/> Inspection courante <input type="checkbox"/> Inspection ponctuelle	<input checked="" type="checkbox"/> Inspection annoncée <input type="checkbox"/> Inspection inopinée	<input type="checkbox"/> Inspection planifiée <input checked="" type="checkbox"/> Inspection circonstancielle

2 – Incident du 1^{er} décembre 2017

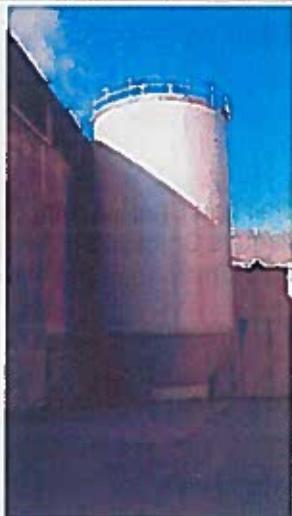
Photo n°1 « tour à cassés »

Toujours selon l'exploitant ce bouchage est dû à un débordement d'un silo appelé « tour à cassés » (voir photo n° 1) ce qui a généré un afflux de pâte trop important dans la « tour d'égout » (photo n° 2). Les effluents ne pouvant plus s'évacuer, le niveau est monté dans les sous-sols jusqu'à déborder dans la cour matières premières (photo n° 3) comportant des grilles EP.

Dans un premier temps, une procédure spécifique à destination des opérateurs machines, aide conducteurs, contremaîtres, techniciens de fabrication, cadre d'astreinte, responsable environnement a été mise en place afin d'éviter tout débordement de pâte au décanteur et prévenir tout incident au niveau du tunnel d'égout. (Procédure MOFAB_GENERAL_05_gestion_niveaux_tours_cassés_version 1). Cette procédure traite des mesures préventives à mettre en œuvre pour maintenir le niveau des « tours à cassés » le plus bas possible et d'arrêt préventif de la machine incriminée lorsque les tours sont remplies à 95 % de capacité.

- Étudier la possibilité de modifier les circuits de « cassés » afin que les rejets éventuels de pâte ne transitent pas dans le tunnel des eaux process.

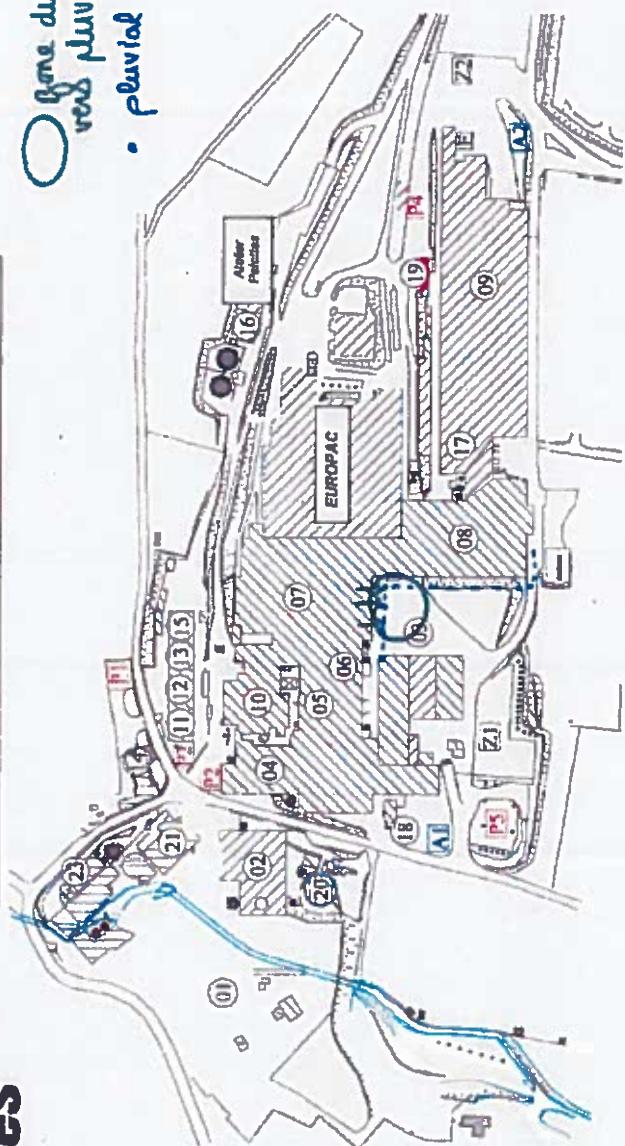
○ **Zone du débordement
vers pluvial**
• **Pluvial**
