Rapport de contrôle de l'inspection des installations classées

Référence : 20171201-RAP-RdM-InspectionPollutionGelon

Activité principale : fabrication de papier, carton

Constats du débordement des eaux de process sur site et hors site ainsi que de la pollution du Gelon

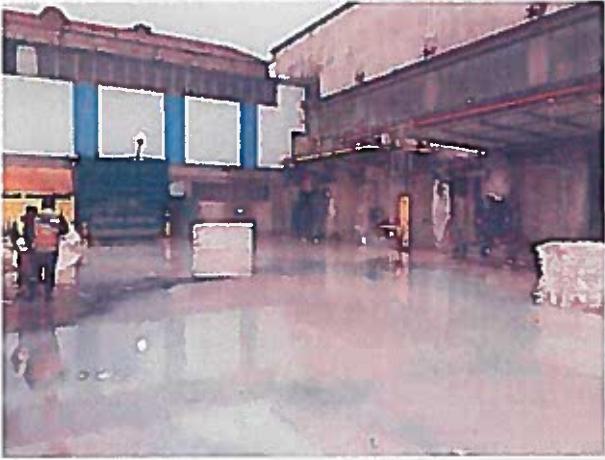
Selon l'exploitant, cette pollution du ruisseau le Gelon (eaux process contenant des sauces de couchage) aurait été causée par le bouchage du tunnel d'évacuation des eaux de process. Une alarme anti-débordement s'est déclenchée au niveau d'un silo appelé "tour à cassés" autour de 2 h30 du matin et les installations ont été mises à l'arrêt. Toutefois, le temps d'arrêter les machines (excepté des refroidisseurs et la centrale thermique), le niveau d'eau est monté et un débordement s'est produit dans l'usine autour de 6 h du matin et s'est répandu dans la cour « matières premières » vers deux regards d'eaux pluviales. Ces derniers étaient bouchés lors du passage de l'inspection (des balles de papiers cartons compactés étant placées dessus).

<p>Débordement eaux process au niveau de la zone matières premières. Les balles de papiers obtiennent les regards eaux pluviales.</p>	<p>Débordement eaux process dans les sous-sols, secteur machinerie</p>

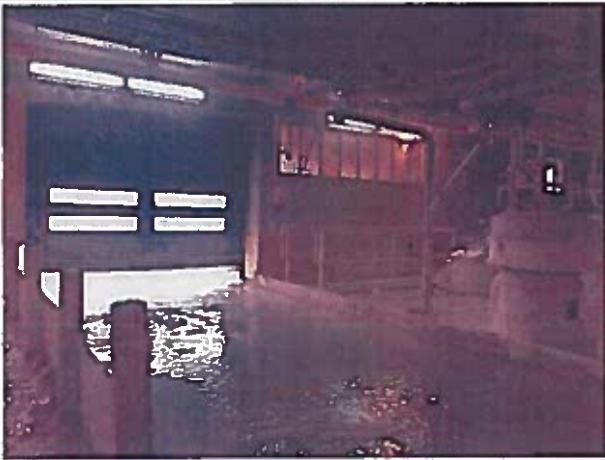
<p>Écoulement des eaux process vers l'extérieur des bâtiments</p>	<p>Pollution du ruisseau le Gelon à la sortie d'une canalisation eaux pluviales de la commune (situé boulevard des Alpes)</p>

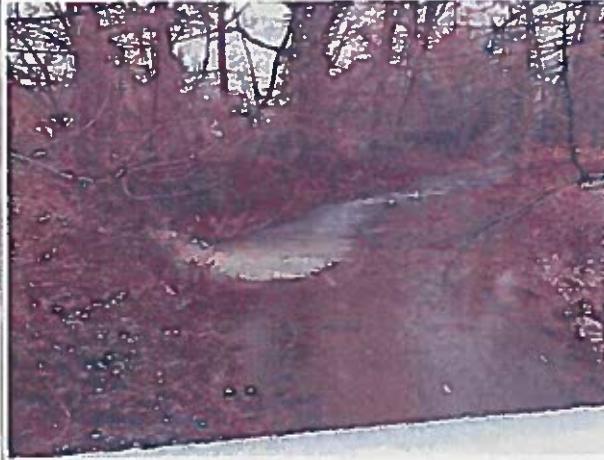
Une quantité d'eau non déterminée a été dirigée vers le ruisseau du Gelon. Une trace visible blanche a été repérée en aval de la buse communale des eaux pluviales (située boulevard des alpes) sur 13 km et n'était plus visible 1 km avant l'Isère (selon le constat du SDIS).

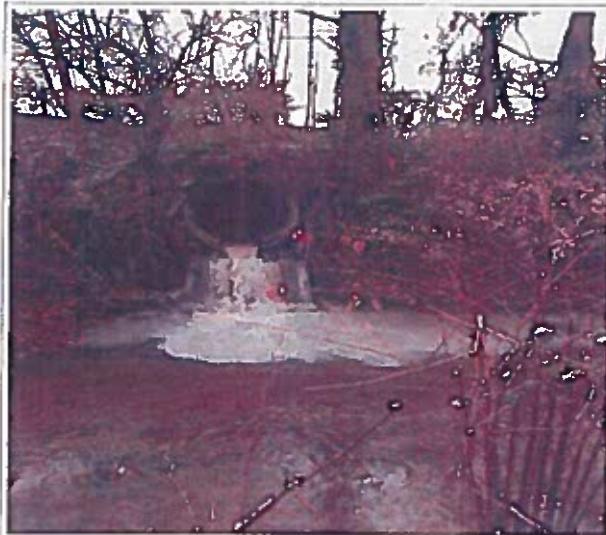
Pollution du ruisseau le Gelon à la sortie d'une canalisation eaux pluviales de la commune (situé boulevard des Alpes)

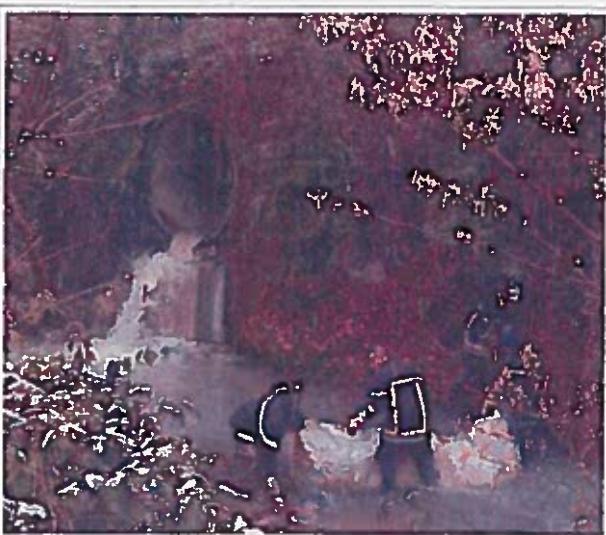
Mise en place par le SDIS d'un barrage filtrant

Le SDIS a mis en place en aval du rejet d'eaux pluviales un barrage filtrant (du type grillage/paille) afin de capter les MES les plus grosses.

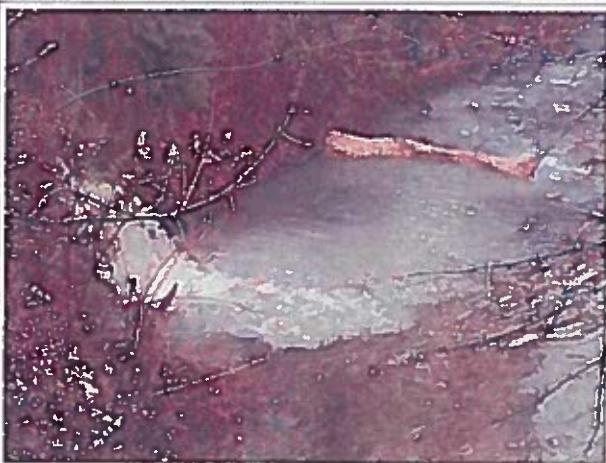
Barrage filtrant mis en place

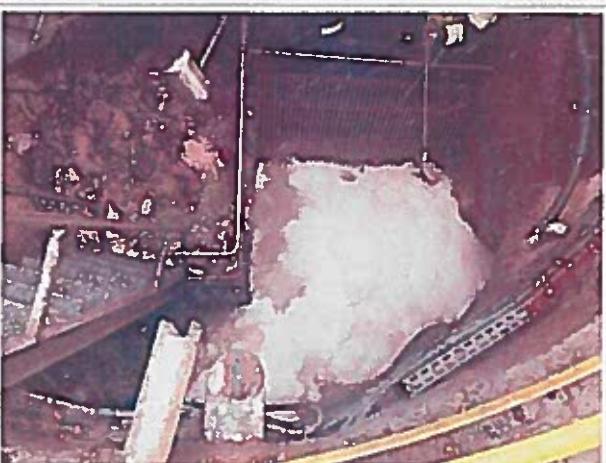
Regard d'évacuation des eaux process vers la station de traitement du site, après débouchage.

La société de pompage « SCAVI » qui est intervenue pour déboucher le tunnel d'évacuation des eaux de process a confirmé avoir terminé son opération à 12h10. Depuis, les eaux de process ont pu être de nouveau dirigées vers le réseau eaux usées du site.
