PRÉFET DU PUY-DE-DÔME

RAPPORT DE CONTRÔLE DE L'INSPECTION DES INSTALLATIONS CLASSÉES

Nom et adresse de l'établissement contrôlé	Code DREAL	
Société : M.F.P. MICHELIN Adresse : Site de La Combaude, rue de la Charme Commune : 63100 Clermont-Ferrand	S3IC Priorité DREAL <input type="checkbox"/> PN <input type="checkbox"/> AE <input checked="" type="checkbox"/> SP <input type="checkbox"/> Autre Régime <input checked="" type="checkbox"/> A <input type="checkbox"/> E <input type="checkbox"/> D <input type="checkbox"/> NC SEVESO <input type="checkbox"/> HAUT <input type="checkbox"/> BAS	
Activité principale : Fabrication et rechapage de pneumatiques		
Date du contrôle : 31/01/2018	Date de la précédente visite : 04/08/2017	
Inspecteur(s) : Sébastien MATHIEUX		
Type de contrôle		
<input type="checkbox"/> Inspection approfondie <input checked="" type="checkbox"/> Inspection courante <input type="checkbox"/> Inspection ponctuelle	<input checked="" type="checkbox"/> Inspection annoncée <input type="checkbox"/> Inspection inopinée	<input type="checkbox"/> Inspection planifiée <input checked="" type="checkbox"/> Inspection circonstancielle

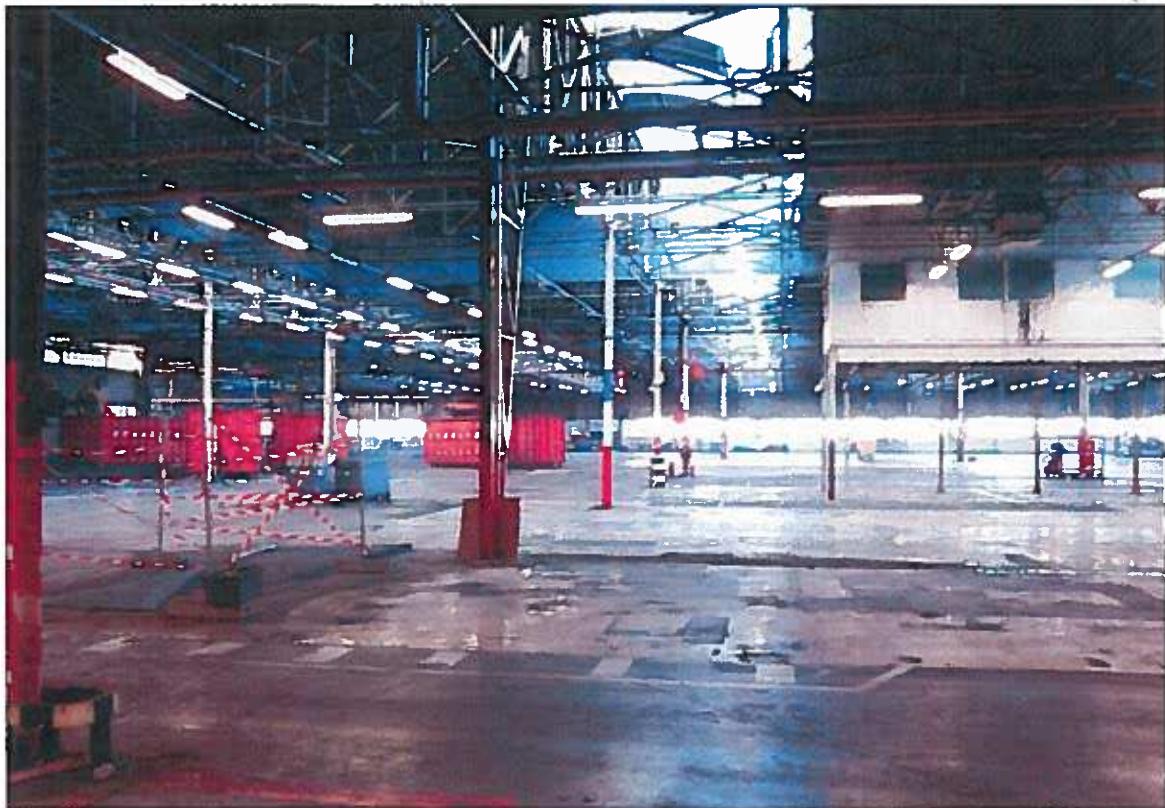
Les installations de rechapage sont presque entièrement démantelées. Il n'y a plus de stock de solvant, ni de pneumatiques. Les systèmes de ventilation, de bandes transporteuses ont été évacués. Seuls quelques travaux de découpe de structures métalliques et de nettoyage sont encore en cours lors de la visite. Un bilan annuel des déchets a été transmis par courrier du 7 février 2018. Les tonnages de déchets liés au démantèlement dépassent 1 700 tonnes.

Illustration 1: Vue sur les ateliers de rechapage (D2) démantelés

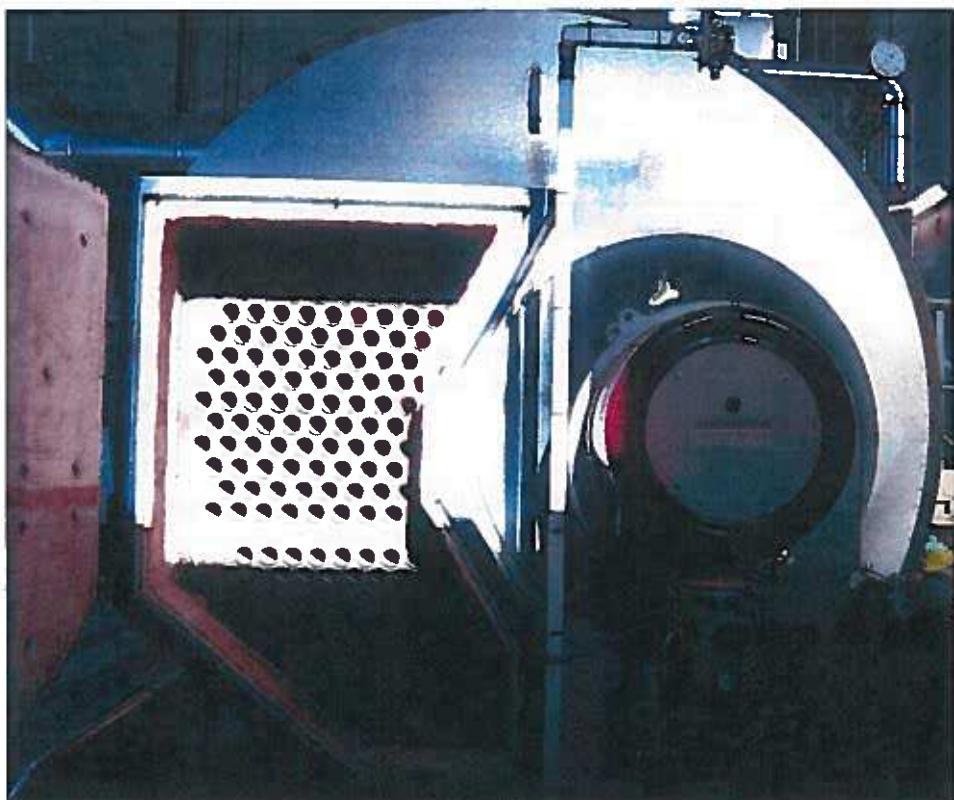
Les chaudières de la chaufferie principale B112 sont mises à l'arrêt. Les arrivées de gaz sont consignées et déconnectées des chaudières. Les chaudières sont ouvertes et laissent voir les tubes de leur échangeur. (voir photos en annexe). Les prescriptions liées aux installations de combustion de plus de 20 MW ne sont plus applicables. Un arrêté complémentaire est prévu prochainement.

Illustration 2: Chaufferie B112 : chaudière déconnectée et inutilisable
