Rapport de contrôle de l'inspection des installations classées		
Référence : 63-0948		
Nom et adresse de l'établissement contrôlé	Code DREAL	
Société ERASTEEL Place Martenot BP 1 03600 COMMENTRY	S3IC Priorité DREAL Régime SEVESO	0056-00023 <input checked="" type="checkbox"/> PN <input type="checkbox"/> AE <input type="checkbox"/> SP <input type="checkbox"/> Autre <input checked="" type="checkbox"/> A <input type="checkbox"/> E <input type="checkbox"/> D <input type="checkbox"/> NC <input checked="" type="checkbox"/> HAUT <input type="checkbox"/> BAS
Activité principale : fabrication d'acier et recyclage de déchets métallifères		
Date du contrôle : 01/09/2017		
Inspecteur(s) : Flora CAMPS		
Type de contrôle		
<input type="checkbox"/> Inspection approfondie <input checked="" type="checkbox"/> Inspection courante <input type="checkbox"/> Inspection ponctuelle	<input checked="" type="checkbox"/> Inspection annoncée <input type="checkbox"/> Inspection inopinée	<input type="checkbox"/> Inspection planifiée <input checked="" type="checkbox"/> Inspection circonstancielle

L'inspection s'est déroulée le 1^{er} septembre 2017 suite à un incendie de boues de rectification (boues chargées en h

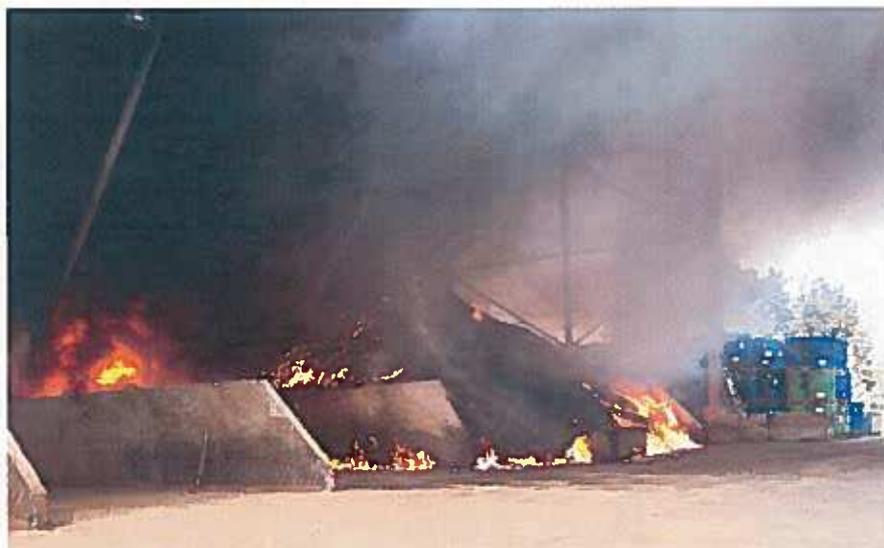
Photo 1

Le départ de feu a été détecté visuellement à 16h02 par des employés du site (plusieurs ateliers en fonctionnement) suite à l'émission de fumée depuis une case extérieure de stockage de déchets à destination du four de calcination. [Photo 1](#)

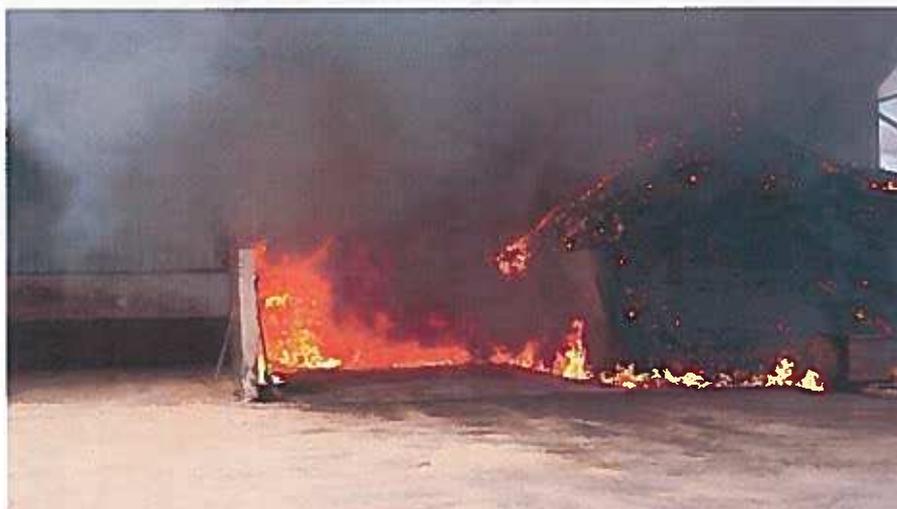
Le personnel du four de calcination s'est rendu sur place pour constat d'un départ de feu déjà important dans l'une des cases (stockage de boues de rectification = boues chargées en huiles et métaux). [Photo 2](#)

Photo 2 : une seule case en feu

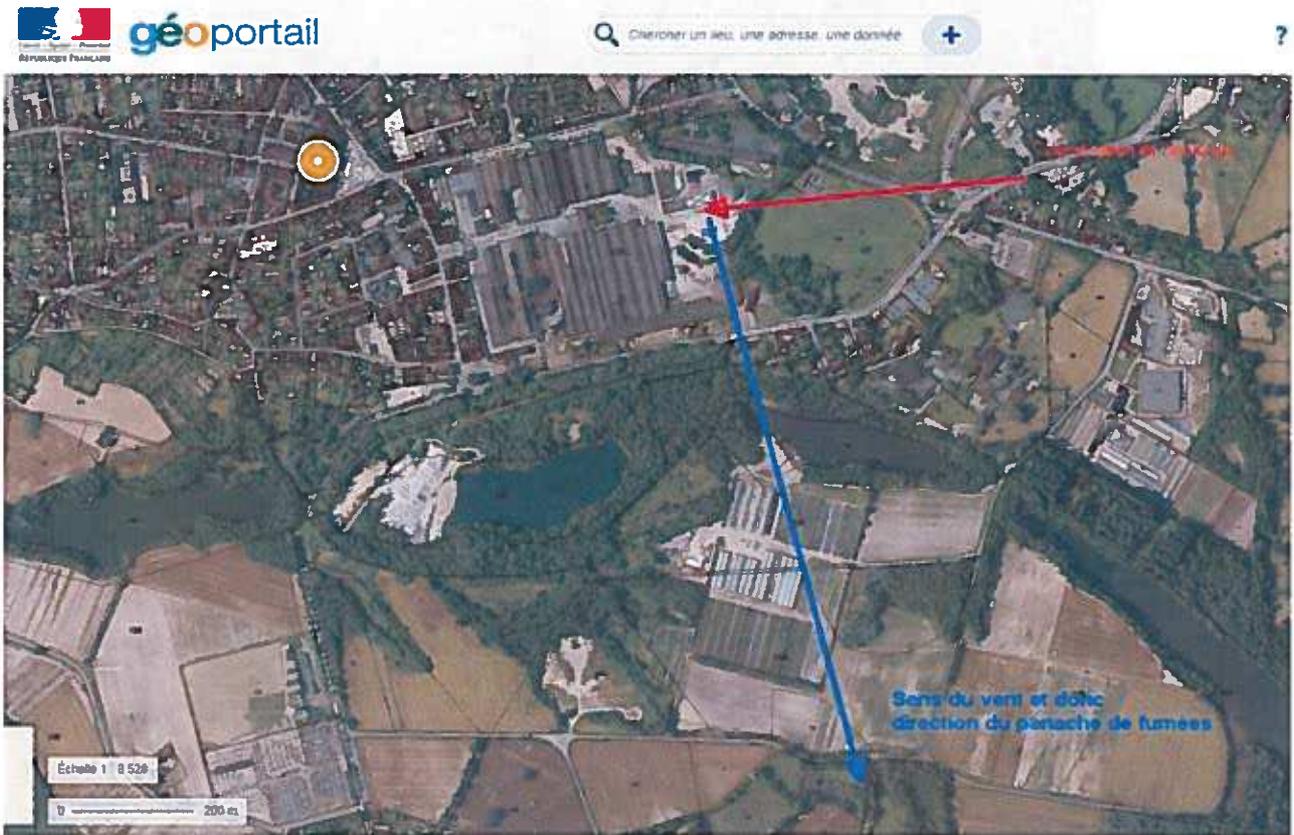
Plan 7

Les données météo ont été récupérées à la station météo du site Adisseo voisin. Vent faible provenant du nord, panache direction sud, à l'opposée du centre-ville. [Photo 6 + plan 7](#)

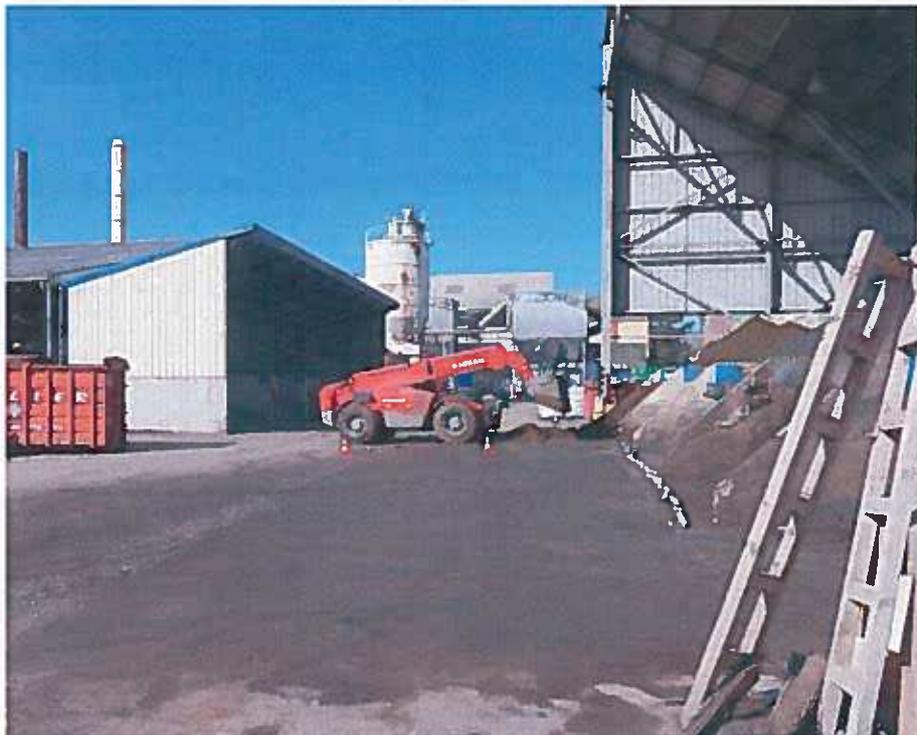
Photo 8

- lieu de stockage non prévu pour ce type de déchet (dû à la situation de surstockage). **Photo 8**

Conséquence : exposition plein sud, pas de RIA a proximité
