Référence : 20171019-RAP-63-1155-Insp\_A&D Issoire\_Incident\_16-10-2017

**RAPPORT DE CONTRÔLE DE L'INSPECTION DES INSTALLATIONS CLASSÉES**

Nom et adresse de l'établissement contrôlé	Code DREAL	
Société : AUBERT & DUVAL Adresse : ZI du Piat Commune : 63500 ISSOIRE	N° S3IC : Priorité DREAL Régime SEVESO	0056.00368 ☒ PN ☐ AE ☐ SP ☐ Autre ☒ A ☐ E ☐ DC ☐ NC ☐ HAUT ☐ BAS
<b>Activité principale :</b> Forge de pièces en aluminium et alliages d'aluminium		
<b>Date du contrôle :</b> 17/10/2017		
<b>Inspecteur(s) :</b> Frédéric BORIES		
<b>Type de contrôle</b>		
<input type="checkbox"/> Inspection approfondie <input checked="" type="checkbox"/> Inspection courante <input type="checkbox"/> Inspection ponctuelle	<input checked="" type="checkbox"/> Inspection annoncée <input type="checkbox"/> Inspection inopinée	<input type="checkbox"/> Inspection planifiée <input checked="" type="checkbox"/> Inspection circonstancielle
<b>Circonstances du contrôle</b>		
<input type="checkbox"/> Plan de contrôle de la DREAL <input checked="" type="checkbox"/> Incident	<input type="checkbox"/> Plainte <input type="checkbox"/> Autre :

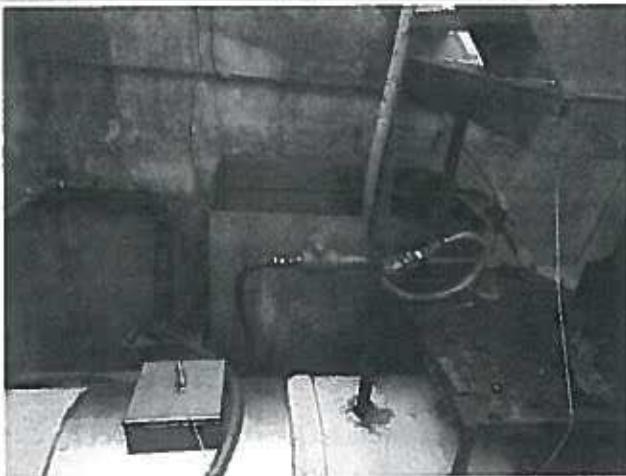
Puits 17

Le 16 octobre, vers 16h30, M. HENRY contacte la DREAL pour signaler la présence d'huile dans le bac de prélèvement d'eau installé au niveau du puits 17, à des fins de mesures de pH et de T°. Ce constat a été effectué par M. DAMPEYROUX, ce même jour vers 15h.

- Au puits 17, il n'y a plus de présence d'hydrocarbure constaté.
- Au niveau des pompes hydrauliques de la presse PS26 des travaux de réparation ou d'entretien ont été effectués le vendredi 13 octobre, par des personnels de la maintenance d'A & D.
