RAPPORT DE CONTRÔLE DE L'INSPECTION DES INSTALLATIONS CLASSÉES

Raison sociale : M.F.P. MICHELIN

Site de La Combaude, rue de la Charme

Date de la visite : 04/08/2017

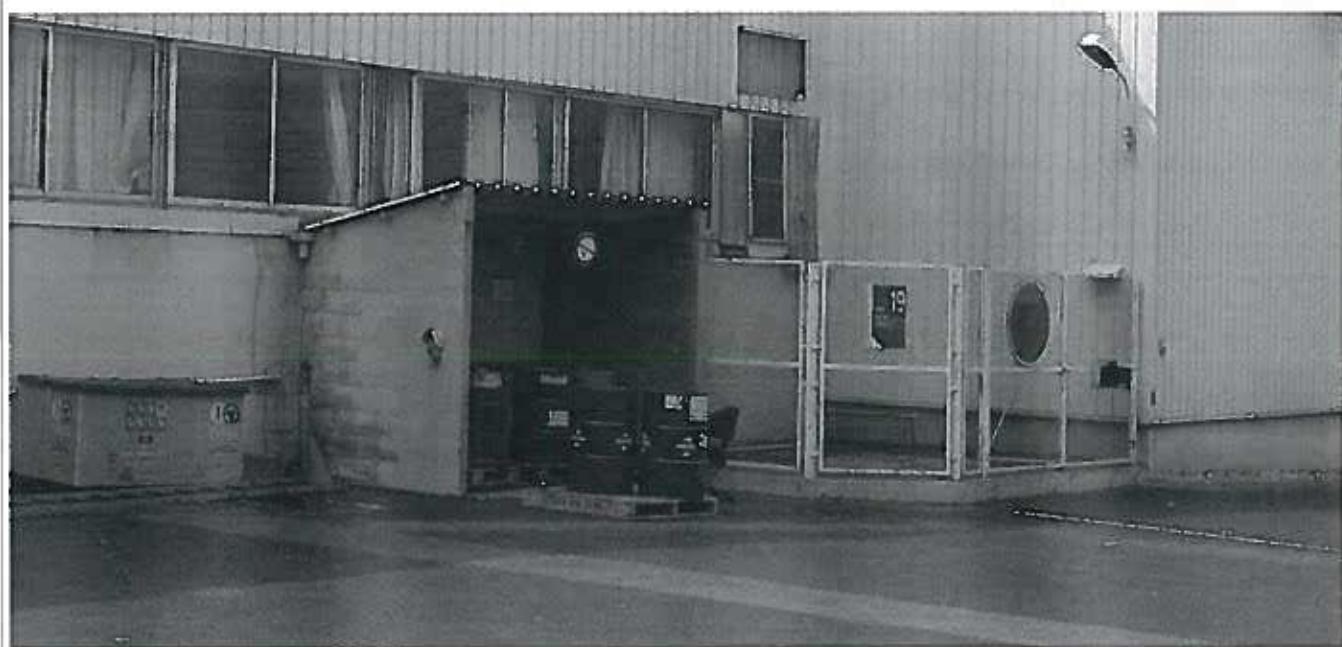
E1 Toutefois, deux fûts de liquide à minima dangereux pour l'environnement (probablement des huiles) sont entreposés sans rétention ni abri à proximité du point 19 (ancienne cuve d'azote), à l'arrière du bâtiment D2. Cette situation est en écart par rapport aux prescriptions de l'article 7.6.3 de l'arrêté d'autorisation du site.
